Fadiagnosztikai adatlap és kezelési javaslat

Helység: Budapest XIV. kerület
Terület: Városliget, 226-os tábla
Fa kódja: 14VL226024
Fafaj (latin): *Acer saccharinum*
Fafaj (magyar): Ezüst juhar
Fa magasság: 8 m
Törzs magasság: 0,8 m
Törzs átmérő 0,8m-en: 78-55 cm
Törzskerület 0,8m-en: 245-173 cm
Korona átmérő: 4 m

Vizsgálat ideje: 2020. május 4., hétfő

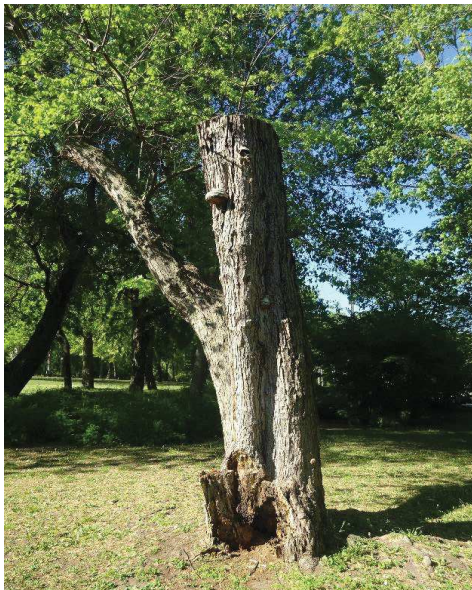
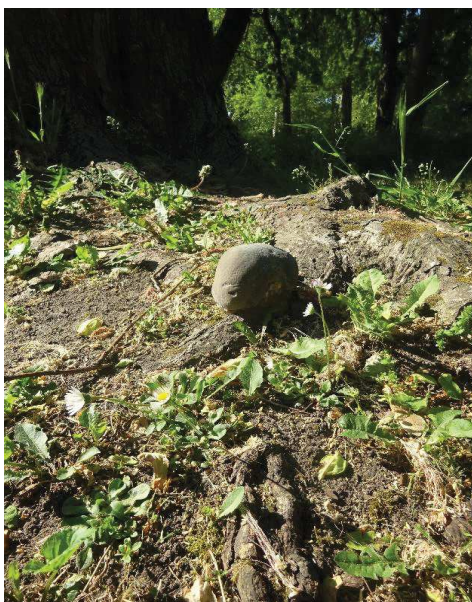
A gyökérzet és gyökérnyak állapota	
Radó EU-s favizsgálati értékszám:	1
A gyökérzet erős, legalább 50%-os károsodása, nagyon rossz feltételekkel rendelkező termőhelyen.	
A gyökérzet a felszínen, a talajfelszínt megemelte, sérült, korhad.	
A gyökérnyak sérült, korhad.	
A gyökérzet felszíni részén gombatermőtest található.	
A törzs állapota	
Radó EU-s favizsgálati értékszám:	1
A törzs előrehaladottan károsult, korhad, odvas (a törzs oly mértékben károsult, hogy statikai vagy tápanyagellátási funkcióját nem képes ellátni).	
A törzs korhad, felületén kéregsérülés, kéregleválás, rovar kártétel, gombakártétel, termőtest található.	
A koronaalap és korona állapota	
Radó EU-s favizsgálati értékszám:	1
A korona károsodása oly mértékű, hogy élettani funkcióját nem képes ellátni	
A koronaalap sérült, korhad.	
A korona csonkolt, torz habitusú. Az ágrendszerben villás vázág elágazás, sérült vázág, korhad vázág, odvas vázág, rovar kártétel, gombakártétel, termőtest található.

A koronában fagyöngy (<i>Viscum sp.</i>) található. A koronaalapban vízszák található.	
A vizuális vizsgálat értékelése	
A fa jelenlegi állapotában balesetveszélyes, a veszélyhelyzet ápoló célzatú kertészeti beavatkozással nem, kizárólag a fa kivágásával hárítható el.

A fa egészségi állapota és életképessége	
Értékszám:	1
Sürgősen lecserélendő állapota vagy károkozás veszélye miatt

KIVÁGÁS
