Fadiagnosztikai adatlap és kezelési javaslat

Városliget Zrt.

Helység: Budapest, XIV. kerület
Terület: Városliget
Fa kódja: 14VL226077
Fafaj (latin): *Celtis occidentalis*
Fafaj (magyar): Nyugati osterfa
Fa magasság: 14 m
Törzs magasság: 9 m
Törzs átmérő 1 m-en: 61 cm
Törzskerület 1 m-en: 192 cm
Korona átmérő: 8 m

Vizsgálat ideje: 2020. szeptember 3., csütörtök

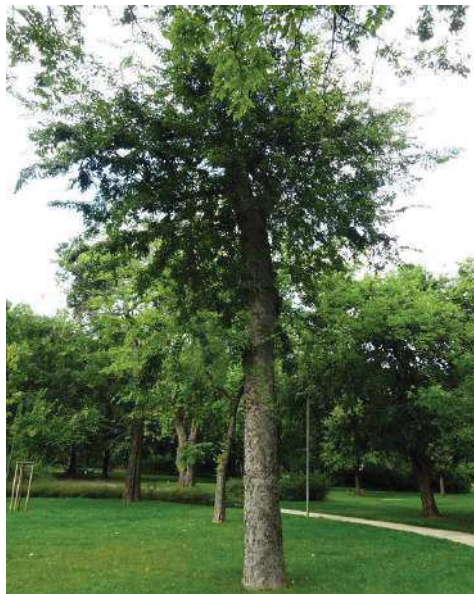
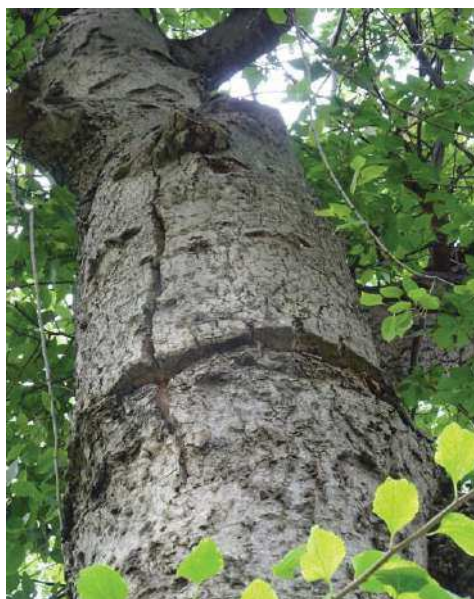
A gyökérzet és gyökérnyak állapota	
Radó EU-s favizsgálati értékszám:	3
A gyökérzet és/vagy a gyökérnyakon látható kisebb károsodások, csekély hibákkal rendelkező termőhelyen.	
A gyökérzet sérült.	
A gyökérnyak sérült.	
A törzs állapota	
Radó EU-s favizsgálati értékszám:	2
A törzs erős károsodása (több nagy felületű seb, mély bekorhadások).	
A törzs repedt, korhadt, felületén kéregsérülés, kéregleválás található.	
A törzsen sarjak találhatóak.	
A koronaalap és korona állapota	
Radó EU-s favizsgálati értékszám:	1
A korona károsodása oly mértékű, hogy élettani funkcióját nem képes ellátni	
A koronaalap sérült.	
A korona csonkolt, torz habitusú. Az ágrendszerben villás vág, elágazás, sérült vág, korhadt vág, odvas vág, száraz ág, ágcsont található.	
A koronában nagy mennyiségű vízajtás található. Vázagon a keresztmetszet felét érintő nagy mechanikai sérülés található.	
A vizuális vizsgálat értékelése	
A fa állapota súlyos mértékben leromlott, az idő előrehaladtával a súlyos mechanikai sérülésből eredő állapotromlása hatványozódik és fő szerkezeti részekre terjed ki. Az állapotromlás lassítás és a fa biztonságossá tétele csak irreális mértékű beavatkozással lehetséges. A fa azonban hosszú távon azok elvégzése után sem megtartható.

Értékszám:	1
Sürgősen lecserélendő állapota vagy károkozás veszélye miatt

Megtarthatósági mutató: 18,76%

KIVÁGÁS
