## Favizsgálati adatlap

**2020. június 20.**  
**Budapest, Városliget**  
**87**  
**Fraxinus ornus**  
**virágos kőris**  
**kataszteri kód:14VL227 119**

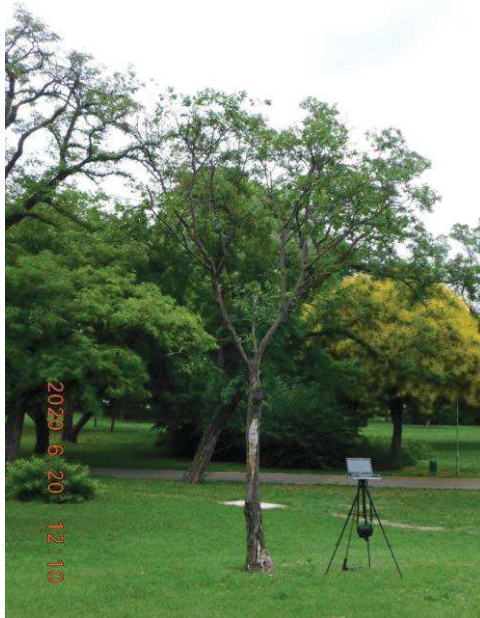
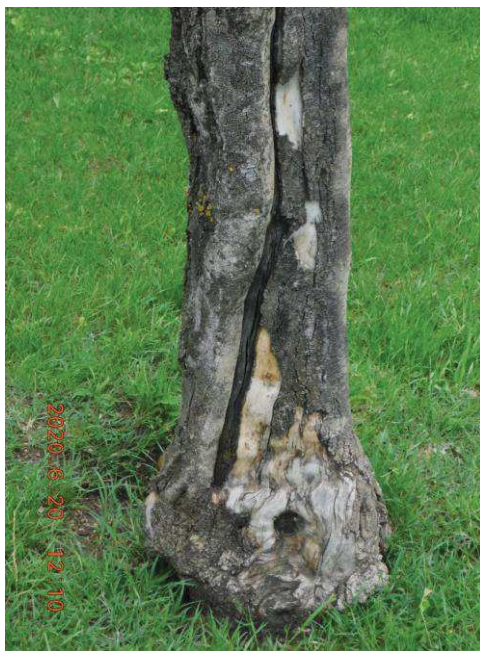
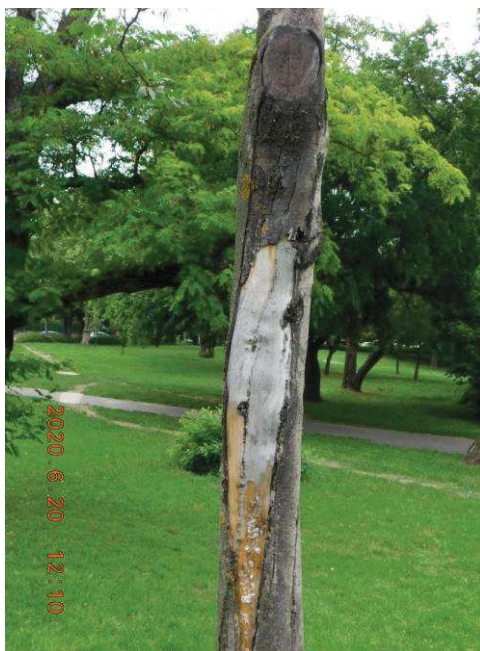
Gyökér és környezet állapota
feltöltésben
lehordásban
<b>talajzárás: gyp</b>
talajszennyezés
gyökérzónában közmű
<b>gyökérsérülés</b>
<b>gyökérnyaksérülés</b>
gyökérnyak odvasodás
a talajfelszínt a gyökér megemelte
gyökérzet a helyéről kimozdult

Törzs állapota
<b>kéregsérülés: 60%</b>
fagyrepedés
fatest sérülése
korhadás
odvasodás
ferde növekedés
csavarodott növekedés
több törzs

Korona állapota
féloldalas
külponos
<b>száraz ágak</b>
sérült vázág
odvas vázág
visszavágott
légvezeték a koronában
<b>80%-os lomb hiány</b>

A fa EU-módszer szerinti értékelése  
(A+B+C+D+E)/5=15%
