Fadiagnosztikai adatlap és kezelési javaslat

Városliget Zrt.

Helység: Budapest, XIV. kerület
Terület: Városliget
Fa kódja: 14VL226080
Fafaj (latin): *Acer saccharinum*
Fafaj (magyar): Ezüst juhar
Fa magasság: 29 m
Törzs magasság: 1,1 m
Törzs átmérő 1 m-en: 117 cm
Törzskerület 1 m-en: 367 cm
Korona átmérő: 20 m

Vizsgálat ideje: 2020. szeptember 3., csütörtök

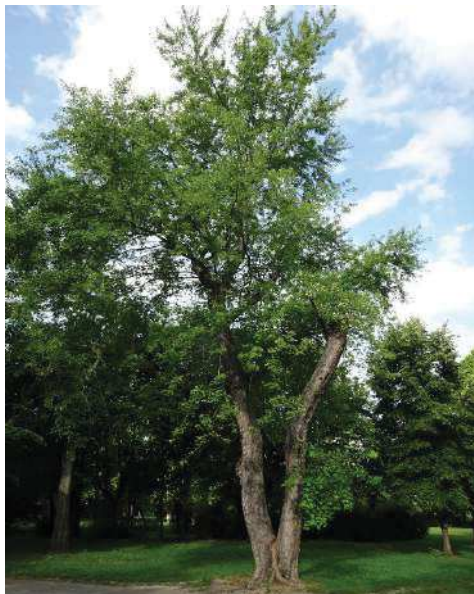
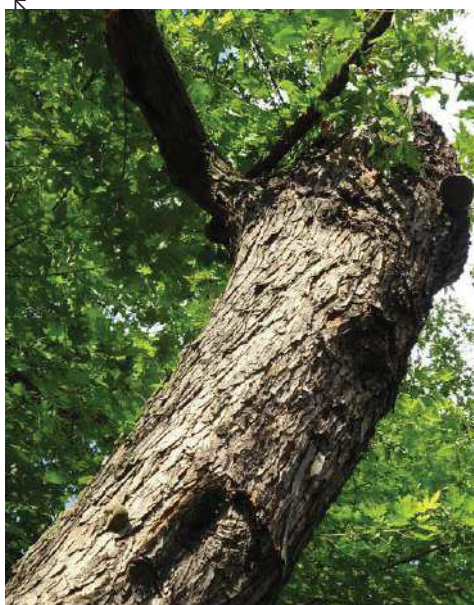
A gyökérzet és gyökérnyak állapota	
Radó EU-s favizsgálati értékszám:	2
A gyökérzet és/vagy a gyökérnyakon látható erős felszíni károsodás, jelentősen kedvezőtlen termőhelyen.	
A gyökérzet a felszínen, a talajfelszínt megemelte, sérült, korhadt.	
A gyökérnyak sérült, korhadt. Rovar kártétel látható.	
A gyökérnyak bordásan terpeszes lefutású.	
A törzs állapota	
Radó EU-s favizsgálati értékszám:	2
A törzs erős károsodása (több nagy felületű seb, mély bekorhadások).	
A törzs hajlott, korhadt, felületén kéregsérülés, kéregleválás, rovar kártétel található.	
A koronaalap és korona állapota	
Radó EU-s favizsgálati értékszám:	1
A korona károsodása oly mértékű, hogy élettani funkcióját nem képes ellátni.	
A koronaalap sérült.	
A korona csonkolt. Az ágrendszerben villás vágás elágazás, sérült vágás, korhadt vágás, odvas vágás, száraz ág, ágcsont található.	
A koronában nagy mennyiségű vízajtás található. A koronában harkály vájta odú látható.

A vizuális vizsgálat értékelése	
A fa állapota súlyos mértékben leromlott, állapotromlása fő szerkezeti részekre terjed ki ezért csak irreális mértékű beavatkozással tehető biztonságossá, azonban a fa hosszú távon azok elvégzése után sem megtartható.

Értékszám:	1
Sürgősen lecserezendő állapota vagy károkozás veszélye miatt

KIVÁGÁS
