A  
VÁROSLIGET  
LOMBOS FÁINAK FAVIZSGÁLATA

2020  
JÚNIUS

Jelen felmérés a Budapest Városliget Zrt. megrendelése alapján készült a budapesti Városliget területén található fák állapotáról, valamint javaslat a faápolási munkálatokra a személy és vagyonbiztonság biztonság figyelembe vételével.

**Helység:** Budapest, XIV. kerület  
**Terület:** Városliget  
**Fa kódja:** 14VL114005  
**Fafaj (latin):** *Celtis occidentalis*  
**Fafaj (magyar):** Nyugati osterfa  
**Fa magasság:** 18 m  
**Törzs magasság:** 5 m  
**Törzs átmérő 1 m-en:** 108 cm  
**Törzskerület 1 m-en:** 339 cm  
**Korona átmérő:** 13 m  
**Vizsgálat ideje:** 2020. június 26., péntek

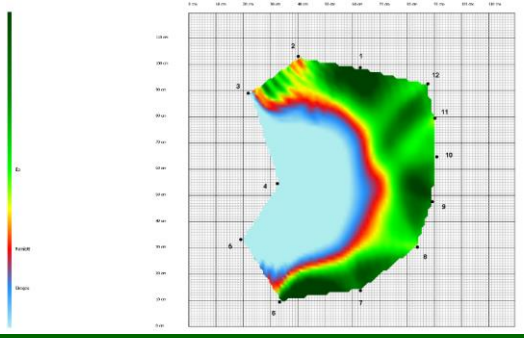
| A gyökérzet és gyökérnyak állapota | |
|---|---|
| A vizsgált magasságban a tomogram nagy kiterjedésű, a keresztmetszet több, mint 50%-át elérő, aszimmetrikus elhelyezkedésű belső szerkezeti elváltozást jelez. A fa jelenlegi állapotában balesetveszélyes, a veszélyhelyzet ápoló célzatú kertészeti beavatkozással nem, kizárólag a fa kivágásával hárítható el. | |

| A fa egészségi állapota és életképessége | |
|---|---|
| <b>KIVÁGÁS</b> | |

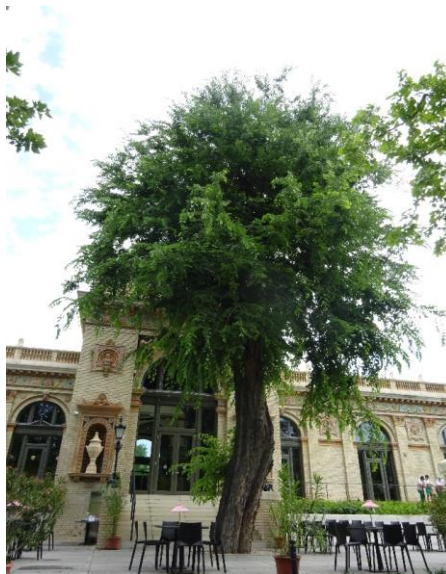
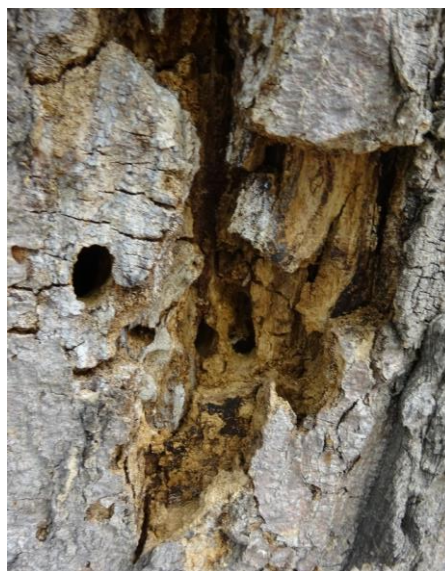
| A gyökérzet és gyökérnyak állapota | |
|---|---|
| A gyökérzetet és/vagy a gyökérnyakon látható erős felszíni károsodás, jelentősen kedvezőtlen termőhelyen. | |
| A gyökérzet sérült, korhadt. | |
| A gyökérnyak sérült, korhadt. Rovar kártétel látható. Gombakártétel, termőtest látható. | |
| A törzs előrehaladottan károsult, korhadt, odvas (a törzs oly mértékben károsult, hogy statikai vagy tápanyagellátási funkcióját nem képes ellátni). | |
| A törzs repedt, korhadt, odvas, felületén kéregszélesedés, kéregleválás, sejtburjánzás, rákos elváltozás, rovar kártétel, gombakártétel, termőtest található. | |
| A törzsben darázs-fészkek találhatóak. | |
| Erős koronakárosodás (50% felett) | |
| A koronaalap sérült, korhadt. | |
| A korona csonkolt, torz habitusú. Az ágrendszerben egy pontból kitérő több vázág, sérült vázág, korhadt vázág, odvas vázág, ágcsomok, rovar kártétel, gombakártétel, termőtest található. | |
