Favizsgálati adatlap (FAKOPP 3D)

Városliget 1-09-053

Tilia argentea

ezüst hárs

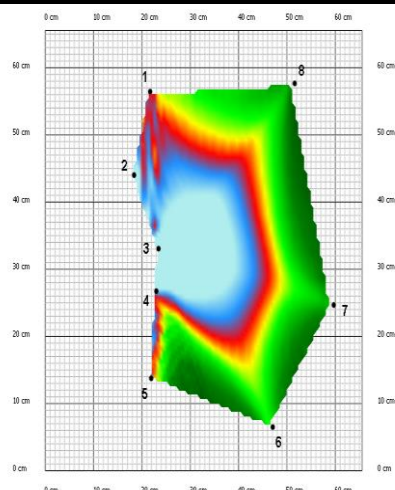
FAKOPP mérés eredménye

Mérés magassága: 115cm

Biztonsági faktor:
Biztonsági faktor: 67 %
