Favizsgálati adatlap

Városliget 2-01-121

11

Populus simonii

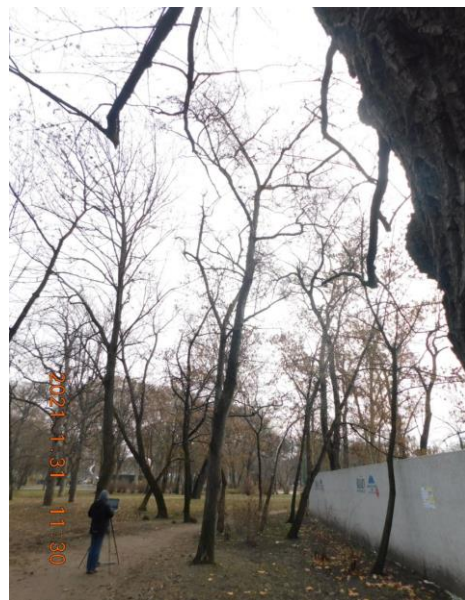
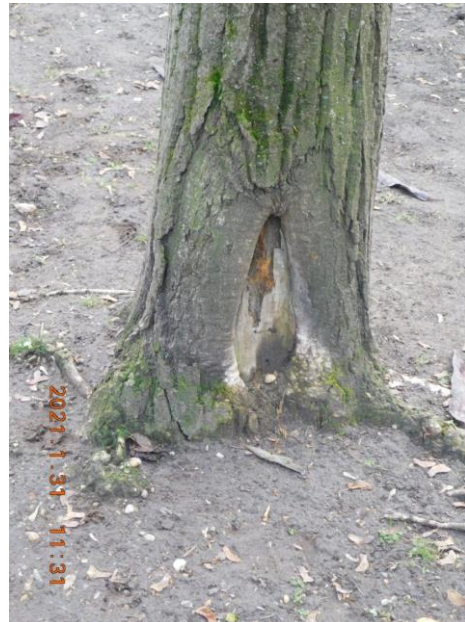
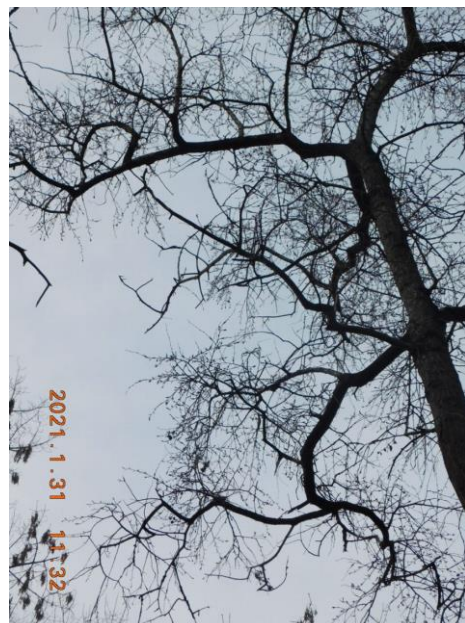
Gyökér és környezet állapota
feltöltésben
lehordásban
talajzárás: cserje, gyp
talajszennyezés
gyökérszónában közmű
gyökérsérülés
gyökérnyaksérülés
gyökérnyak odvasodás
a talajfelszín a gyökér megemelte
gyökérzet a helyéről kimozdult

Koronaalap állapota
fatest sérülése
korhadás
odvasodás
villás elágazás
egy pontból több vágás
víz-zsák

Törzs állapota
kéregsérülés:
fagyrepedés
fatest sérülése
korhadás
odvasodás
ferde növekedés
csavarodott növekedés
több törzs

Korona állapota
féloldalas
kültpontos
száraz ágak
sérült vágás
odvas vágás
visszavágott
légvezeték a koronában

A fa EU-módszer szerinti értékelése
(A+B+C+D+E)/5=40%

A fa kezelést igényel.
