Favizsgálati adatlap

Városliget 2-01-190

Ulmus campestris

mezei szil

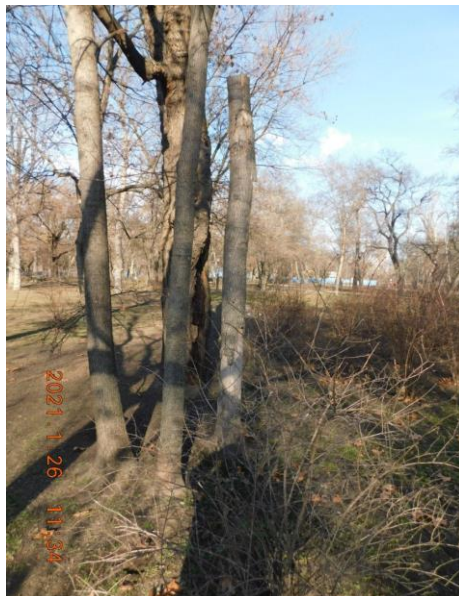
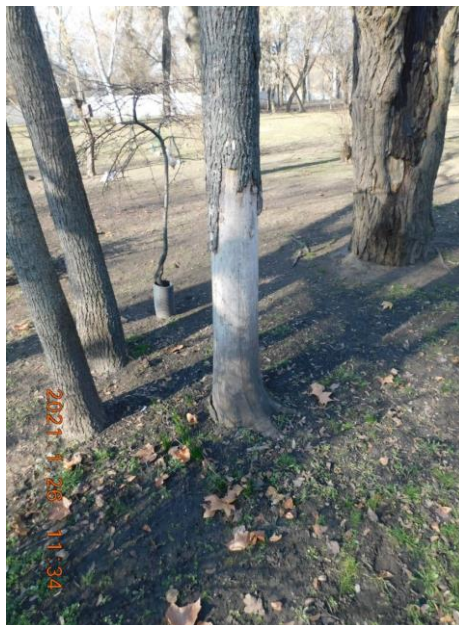
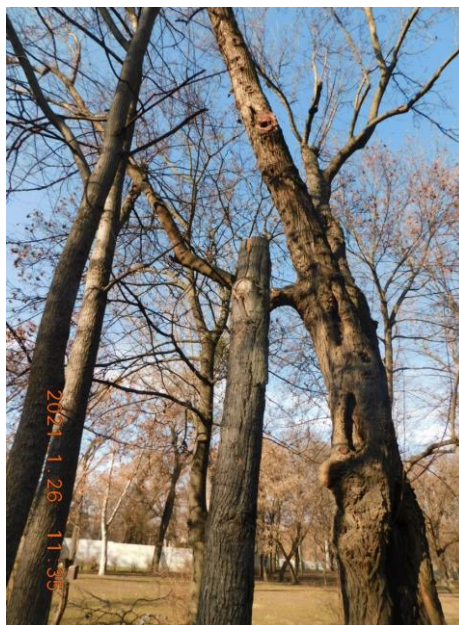
Gyökér és környezet állapota
feltöltésben
lehordásban
talajzárás: gye
talajszennyezés
gyökérzónában közmű
gyökérsérülés
gyökérnyaksérülés
gyökérnyak odvasodás
a talajfelszín a gyökér megemelte
gyökérzet a helyéről kimozdult
kiszáradt
Radó-féle osztályzat (A): 1

Törzs állapota
kéregsérülés:
fagyrepedés
fatest sérülése
korhadás
odvasodás
ferde növekedés
csavarodott növekedés
több törzs
Radó-féle osztályzat (B): 1

Korona állapota
féloldalas
kültpontos
száraz ágak
sérült vázág
odvas vázág
visszavágott
légvezeték a koronában
Radó-féle osztályzat (C): 1

A fa állapota jó, kezelést nem igényel.
