Garden Faápoló Kft

Favizsgálati adatlap

Városliget 2-01-200

Betula pendula

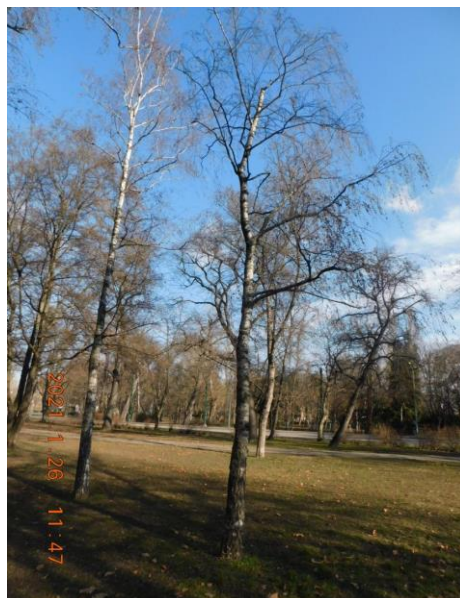
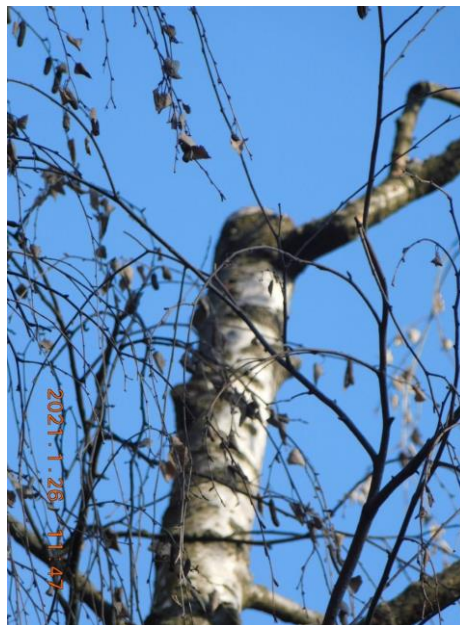
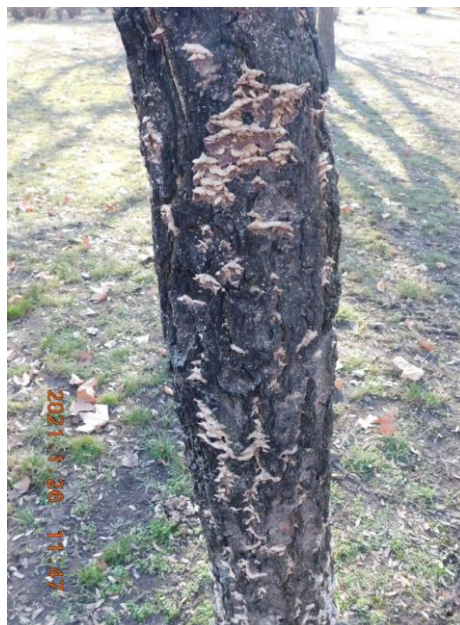
Gyökér és környezet állapota
feltöltésben
lehordásban
talajzárás: gye
talajszennyezés
gyökérszónában közmű
gyökérsérülés
gyökérnyaksérülés
gyökérnyak odvasodás
a talajfelszín a gyökér megemelte
gyökérzet a helyéről kimozdult

Koronaalap állapota
fatest sérülése
korhadás
odvasodás
villás elágazás
egy pontból több vázág
víz-zsák

Törzs állapota
kéregsérülés:
fagyrepedés
fatest sérülése
korhadás
odvasodás
ferde növekedés
csavarodott növekedés
több törzs
gomba termőtest, sok
Radó-féle osztályzat (B): 2

Korona állapota
féloldalas
külponos
száraz ágak
sérült vázág
odvas vázág
visszavágott
légvezeték a koronában
Radó-féle osztályzat (C): 3

A fa állapota jó, kezelést nem igényel.
A fa kezelést igényel.
A fa jelen állapotában, a javasolt kezelések elvégzése nélkül, veszélyes.
A fa veszélyes, kivágását javasolom.
