Favizsgálati adatlap

2021. január 25.

Városliget 2-01-202

Betula pendula

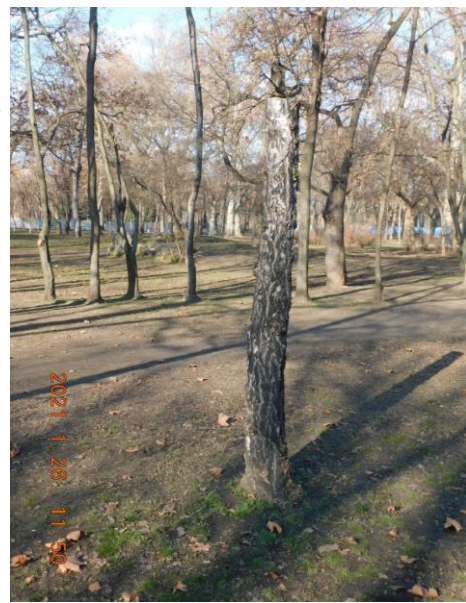
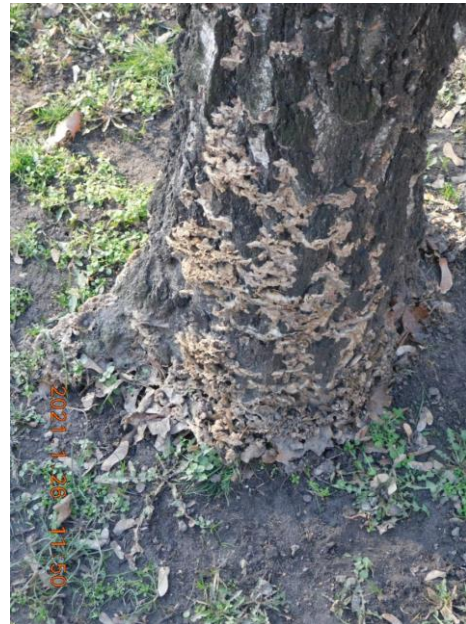
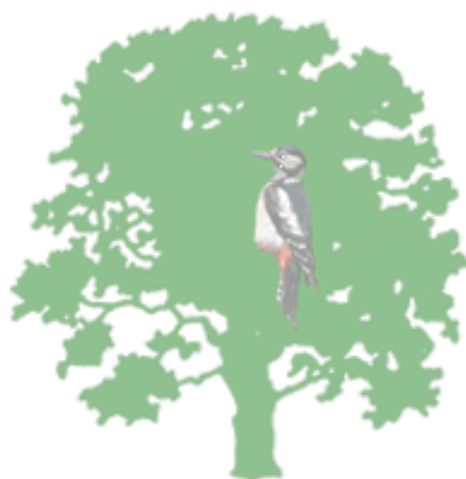
Radó-féle osztályzat (A): 1

Radó-féle életképességi osztályzat (E): 1

Törzs állapota
kéregsérülés:
fagyrepedés
fatest sérülése
korhadás
odvasodás
ferde növekedés
csavarodott növekedés
több törzs
Radó-féle osztályzat (B): 1

Korona állapota
féloldalas
kültpontos
száraz ágak
sérült vágag
odvas vágag
visszavágott
légvezeték a koronában
Radó-féle osztályzat (C): 1

Radó-féle ápoltsági osztályzat (D): 1

A fa állapota jó, kezelést nem igényel.
