Favizsgálati adatlap

Városliget 2-02-027

9

Celtis occidentalis

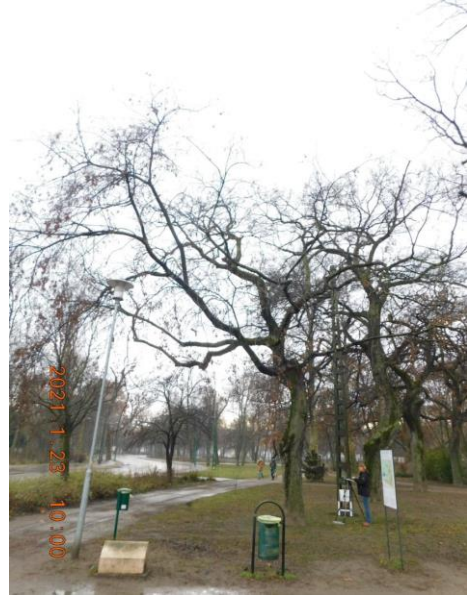
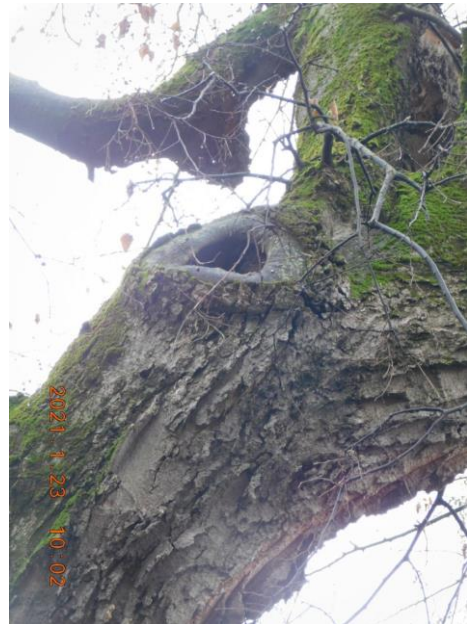
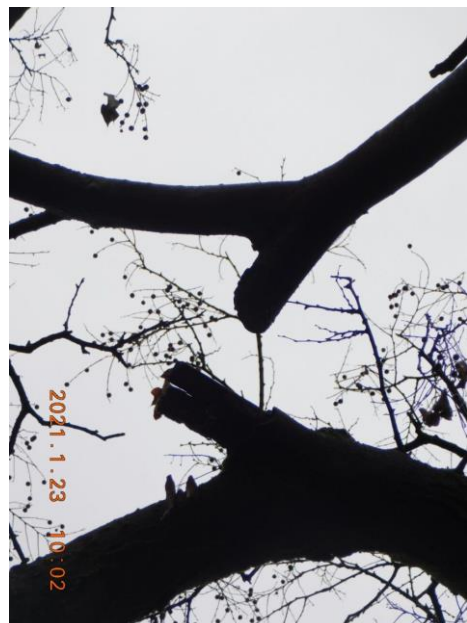
Gyökér és környezet állapota
feltöltésben
lehordásban
talajzárás: gye
talajszennyezés
gyökérszónában közmű
gyökérsérülés
gyökérnyaksérülés
gyökérnyak odvasodás
a talajfelszín a gyökér megemelte
gyökérzet a helyéről kimozdult
tartó oszlop
Radó-féle osztályzat (A): 5

Koronaalap állapota
fatest sérülése
korhadás
odvasodás
villás elágazás
egy pontból több vázág
víz-zsák

Törzs állapota
kéregsérülés:
fagyrepedés
fatest sérülése
korhadás
odvasodás
ferde növekedés
csavarodott növekedés
több törzs
Radó-féle osztályzat (B): 5

Korona állapota
féloldalas
kültpontos
száraz ágak
sérült vázág
odvas vázág
visszavágott
légvezeték a koronában
Radó-féle osztályzat (C): 4

A fa EU-módszer szerinti értékelése
(A+B+C+D+E)/5=75%
