Favizsgálati adatlap

Városliget 2-02-073

27

Platanus acerifolia

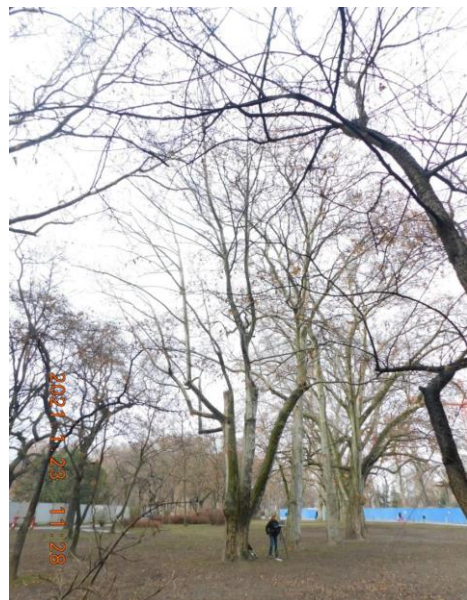
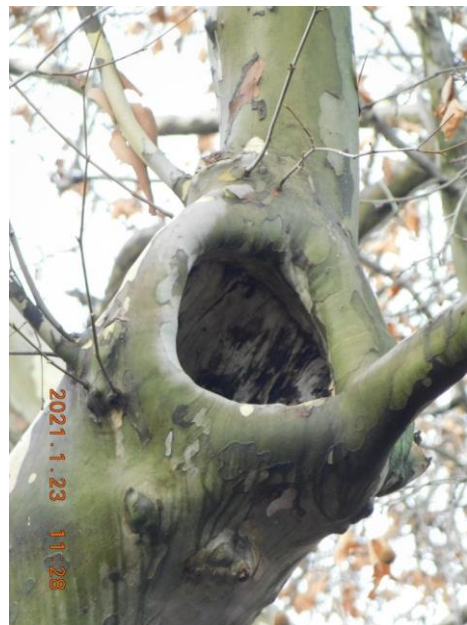
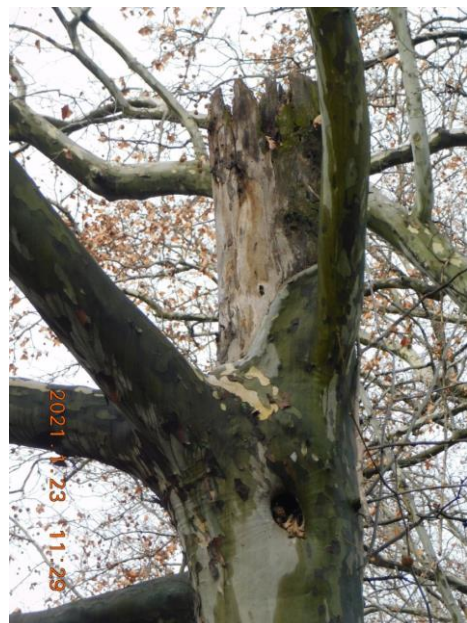
Radó-féle osztályzat (A): 3

Radó-féle osztályzat (B): 4

Radó-féle osztályzat (C): 3

A fa EU-módszer szerinti értékelése
(A+B+C+D+E)/5=40%
