Favizsgálati adatlap

Városliget 2-04-047A

Acer campestre

mezei juhar

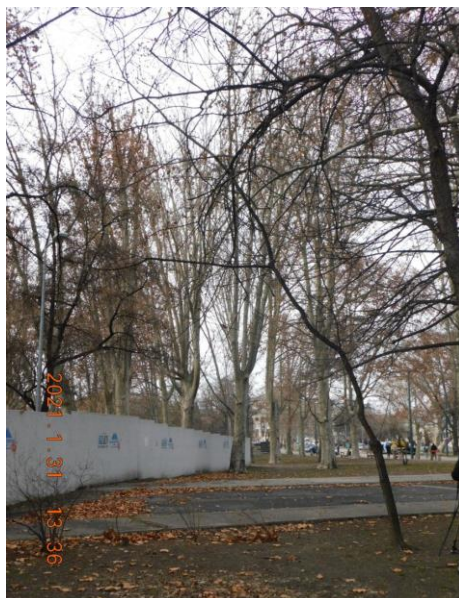
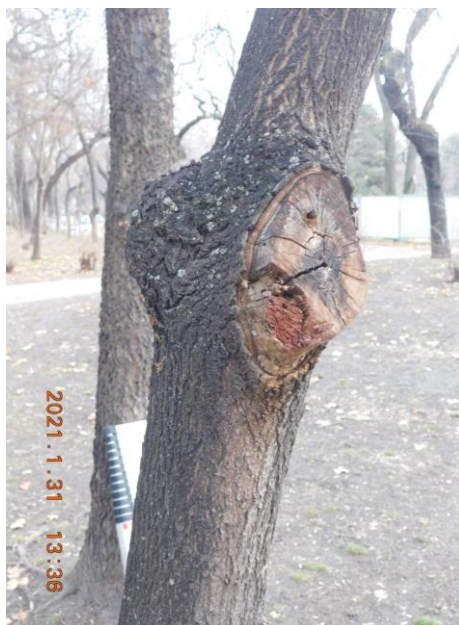
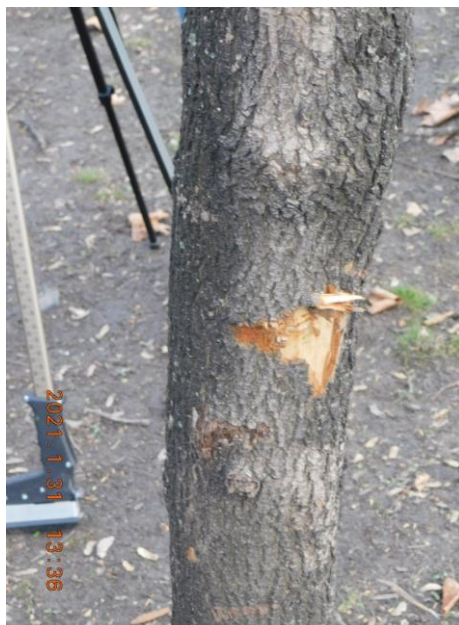
Øtörzs: 13 cm hfa:19m

Radó-féle osztályzat (A): 3

Radó-féle életképességi osztályzat (E): 2
--

Törzs állapota
kéregsérülés:
fagyrepedés
fatest sérülése
korhadás
odvasodás
ferde növekedés
csavarodott növekedés
több törzs
Radó-féle osztályzat (B): 2

Korona állapota
féloldalas
kültpontos
száraz ágak
sérült vázág
odvas vázág
visszavágott
légvezeték a koronában
alászorult
Radó-féle osztályzat (C): 4

Radó-féle ápoltsági osztályzat (D): 3
--

A fa EU-módszer szerinti értékelése
(A+B+C+D+E)/5=45%
