Favizsgálati adatlap

Városliget 2-05-073

26

Picea pungens

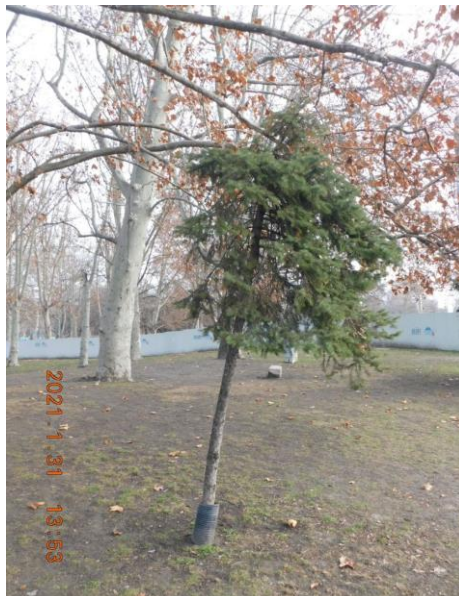
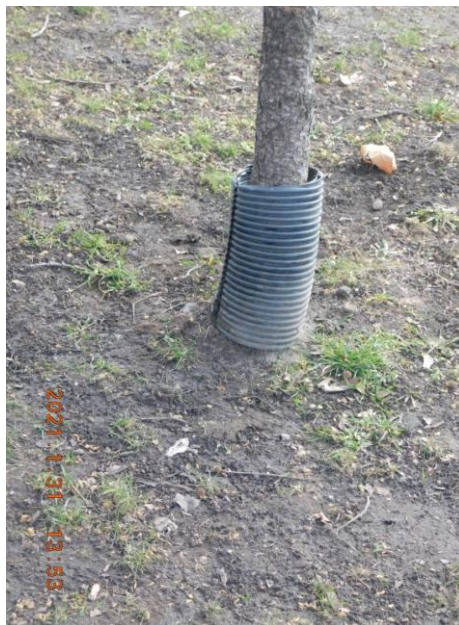
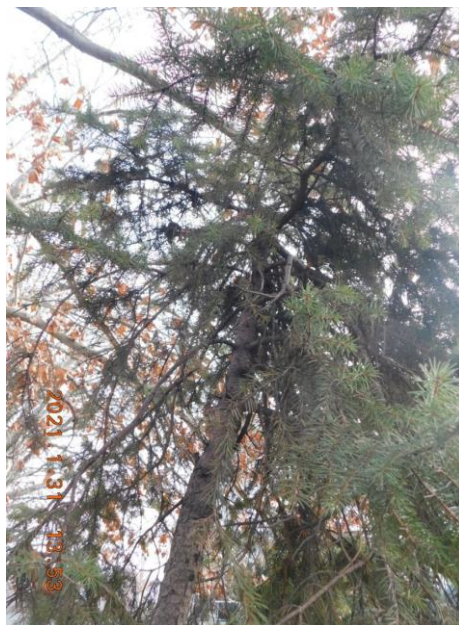
Gyökér és környezet állapota
feltöltésben
lehordásban
talajzárás: gye
talajszennyezés
gyökérzónában közmű
gyökérsérülés
gyökérnyaksérülés
gyökérnyak odvasodás
a talajfelszín a gyökér megemelte
gyökérzet a helyéről kimozdult
Radó-féle osztályzat (A): 5

Koronaalap állapota
fatest sérülése
korhadás
odvasodás
villás elágazás
egy pontból több vázág
víz-zsák
Radó-féle életképességi osztályzat (E): 2

Törzs állapota
kéregsérülés:
fagyrepedés
fatest sérülése
korhadás
odvasodás
ferde növekedés
csavarodott növekedés
több törzs
Radó-féle osztályzat (B): 5

Korona állapota
féloldalas
kültpontos
száraz ágak
sérült vázág
odvas vázág
visszavágott
légvezeték a koronában
csúcstörött
Radó-féle osztályzat (C): 2

Radó-féle ápoltsági osztályzat (D): 4

A fa EU-módszer szerinti értékelése
(A+B+C+D+E)/5=65%
