Fa azonosítója:	14VL203007
Fafaj (latin):	Alnus sp.
Fafaj (magyar):	Éger
Famagasság (m):	9
Törzs magasság (m):	4
Törzs átmérő 1 m-en (cm):	54
Törzs terület 1 m-en (cm):	170
Korona átmérő (m):	9

Megrendelő:	Városliget Zrt.
Helység:	Bp. XIV.ker. Városliget
Vizsgálat időpontja:	2023.06.07

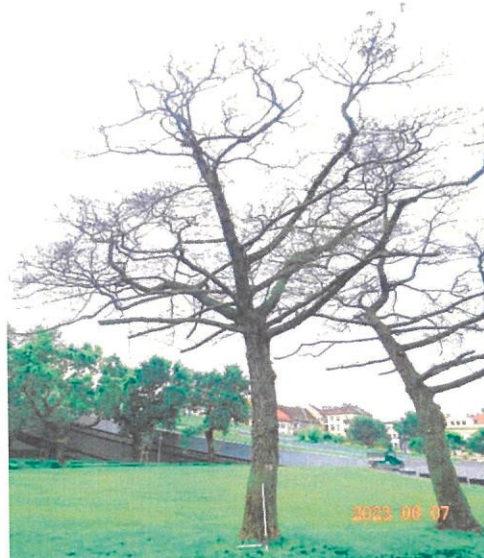
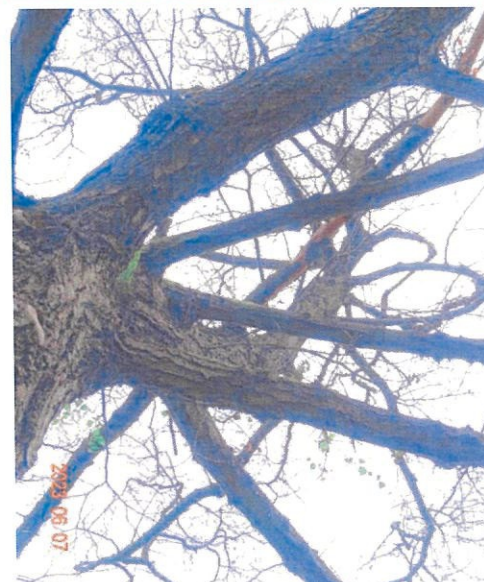
Diagnózis:	
A gyökérzet állapota:	1
A gyökérzet erős, legalább 50%-os károsodása, nagyon rossz feltételekkel rendelkező termőhelyen.

A gyökérnyak állapota:		1
A gyökérzet erős, legalább 50%-os károsodása, nagyon rossz feltételekkel rendelkező termőhelyen.

A törzs állapota:		1
A törzs előrehaladottan károsult, korhadt, odvas (statikai vagy tápanyagellátási funkcióját nem képes ellátni).

A koronaalag állapota:		1
A korona károsodása oly mértékű, hogy életani funkcióját nem képes ellátni

A korona állapota:		1
A korona károsodása oly mértékű, hogy életani funkcióját nem képes ellátni		
elszáradt

A vizuális vizsgálat értékelése:	
A fa jelenlegi állapotában élet- és balesetveszélyes.

Egészségügyi értéke (0-5):	1
Sürgősen lecsereendő állapota vagy károkozás veszélye miatt	
Apoltsági értéke (1-5):	1
Következő favizsgálat ideje (év múlva):	0
Megtarthatósági mutató (0-100%):	0,1
Favizsgáló:	Szabó Apor Örs BKM - FŐKERT Károsítási Divízió

Kezelési javaslat:
KIVÁGÁS
