Fa azonosítója:	14VL203008
Fafaj (latin):	Alnus sp.
Fafaj (magyar):	Éger
Famagasság (m):	10
Törzs magasság (m):	3,5
Törzs átmérő 1 m-en (cm):	55
Törzs kerület 1 m-en (cm):	173
Korona átmérő (m):	10

Megrendelő:	Városliget Zrt.
Helység:	Bp. XIV.ker. Városliget
Vizsgálat időpontja:	2023.06.07

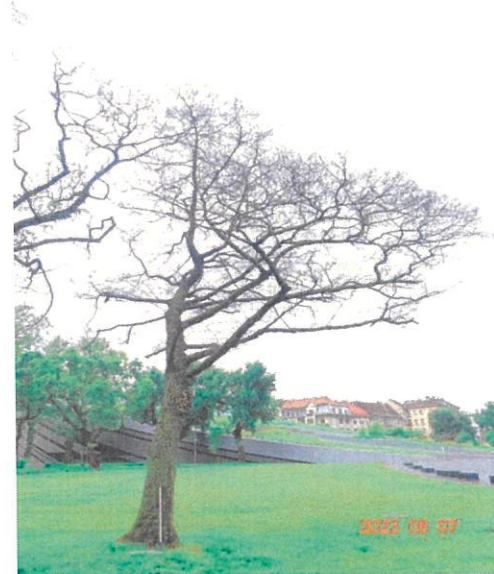
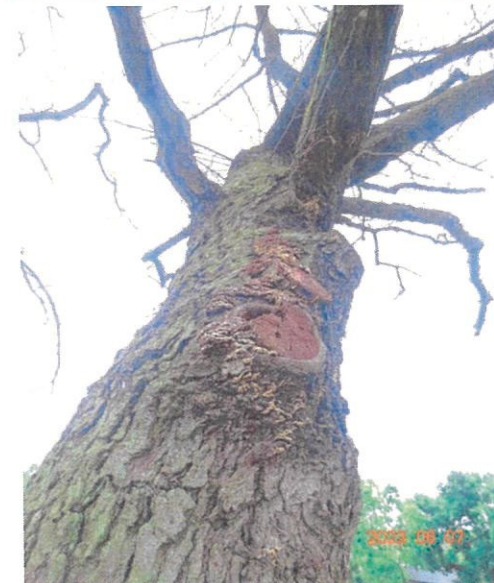
Diagnózis:	
A gyökérszövet állapota:	1
A gyökérszövet erős, legalább 50%-os károsodása, nagyon rossz feltételekkel rendelkező termőhelyen.

A törzs állapota:	1
A törzs előrehaladottan károsult, korhadt, odvas (statikai vagy tápanyagellátási funkcióját nem képes ellátni).

A koronaalap állapota:	1
A korona károsodása oly mértékű, hogy életani funkcióját nem képes ellátni

A korona állapota:	1
A korona károsodása oly mértékű, hogy életani funkcióját nem képes ellátni	
elszáradt

A vizuális vizsgálat értékelése:
A fa jelenlegi állapotában élet- és balesetveszélyes.

Kezelési javaslat:
KIVÁGÁS
