| Fa azonosítója: | 102059 |

| Megrendelő: | Városliget Zrt. |
| Helység: | Bp. XIV.ker. Városliget |

Fadiagnosztikai adatlap,  
kezelési javaslat

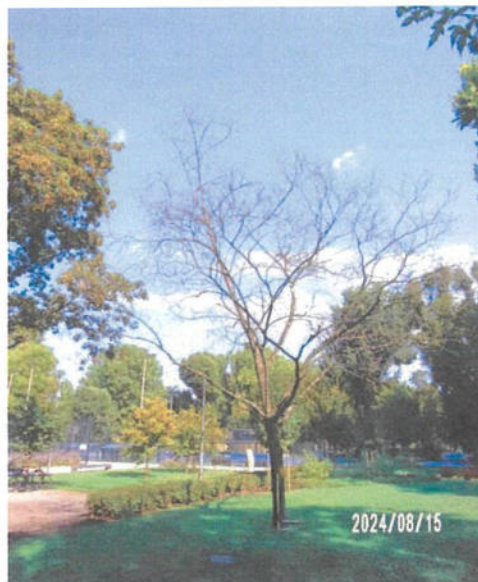
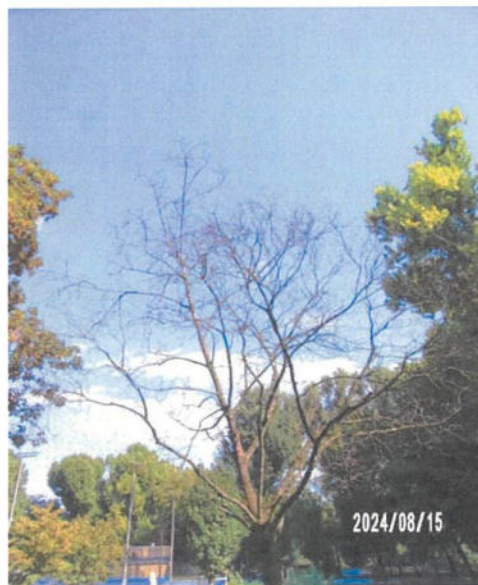
| A gyökérszet állapota: | 1 |
| A gyökérszet erős, legalább 50%-os károsodása, nagyon rossz feltételekkel rendelkező termőhelyen. | |

| A törzs állapota: | 1 |
| A törzs előrehaladottan károsult, kormadt, omlós (statikai vagy tápanyagellátási funkcióját nem képes ellátni). | |

| A koronaalap állapota: | 1 |
| A korona károsodása oly mértékű, hogy élettani funkcióját nem képes ellátni | |

| elszáradt | |

| A fa jelenlegi állapotában élet- és balesetveszélyes. |

| kivágás |

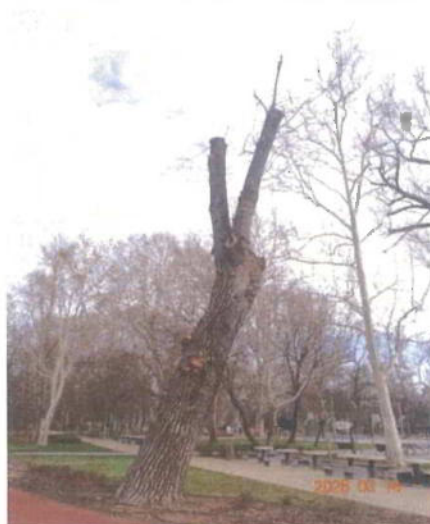
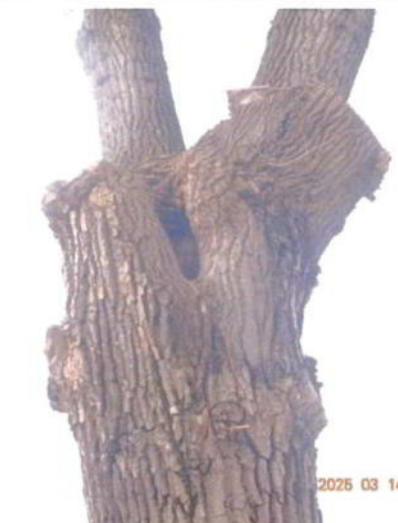
| Fa azonosítója: | 103018 |

| <b>A gyökérzet állapota:</b> | <b>2</b> |
| A gyökérzeten és/vagy a gyökérnyakon látható erős felszíni károsodás, jelentősen befolyásolva a termőhelyet. | |
| sérülés, korhadás, enyhén bolygatott, enyhén tömörödött | |

| <b>A törzs állapota:</b> | <b>2</b> |
| A törzs erős károsodása (több nagy felületű seb, mély bekorhadások). | |
| sérülés, kéregleválás, hancshiány, korhadás, odú, kevés ágcsonk, ághelysebek, befert sebhegyek, ferde növekedésű, rovar-, gomba termőtest, kártétel | |

| <b>A korona állapota:</b> | <b>1</b> |
| A korona károsodása oly mértékű, hogy életfunkcióit nem képes ellátni. | |
| csonkolt, torz, sok ághelyseb, erőteljesen vitalitása csökkent, kevés fattyúhajtás, nagy sérült-, nagy korhadt- ág | |

| A fa állapota súlyos mértékben leromlott, állapotromlása fő szerkezeti részekre terjed ki ezért csak irreális mértékű beavatkozással tehető biztonságossá, azonban a fa hosszútávon azok elvégzése után sem megtartható. | |

| kivágás | |

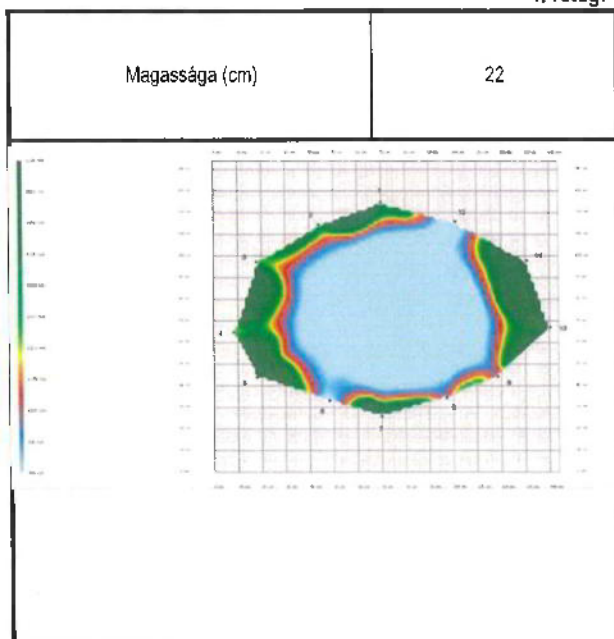
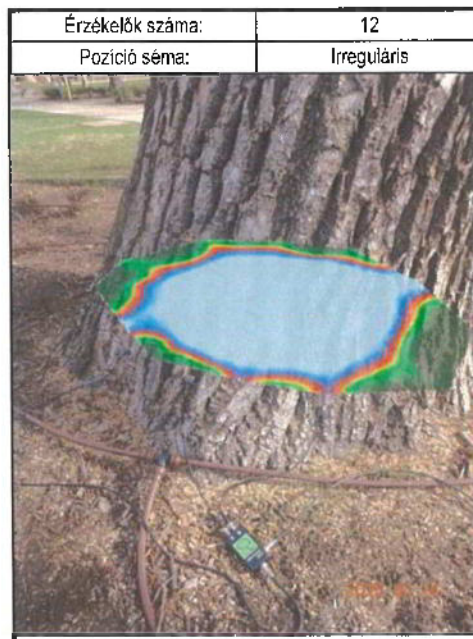
**1. réteg:**

A vizsgált magasságban a tomogram nagy kiterjedésű, aszimmetrikus elhelyezkedésű belső szerkezeti elváltozást jelez, mely a fatörzsben üreget feltételez.

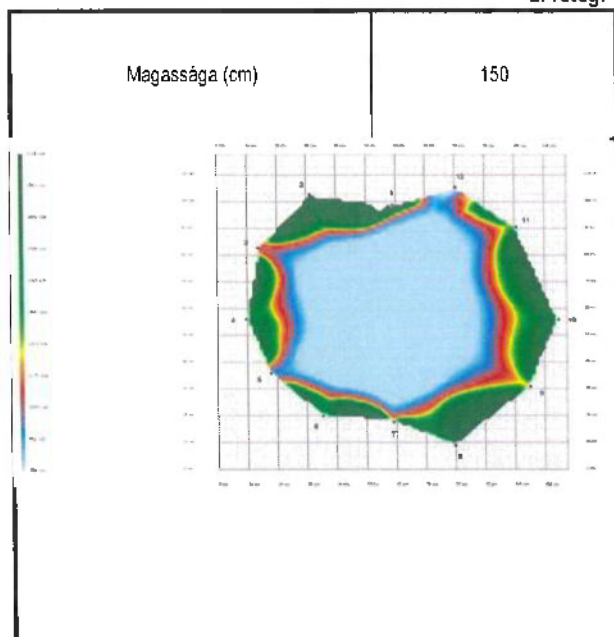
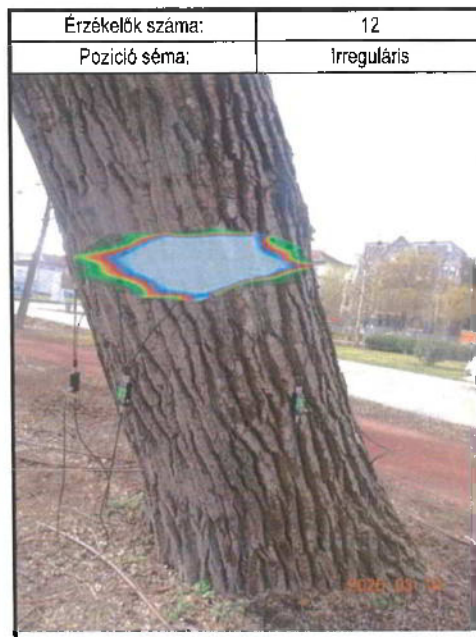
**2. réteg:**

A vizsgált magasságban a tomogram nagy kiterjedésű, aszimmetrikus elhelyezkedésű belső szerkezeti elváltozást jelez, mely a fatörzsben üreget feltételez.

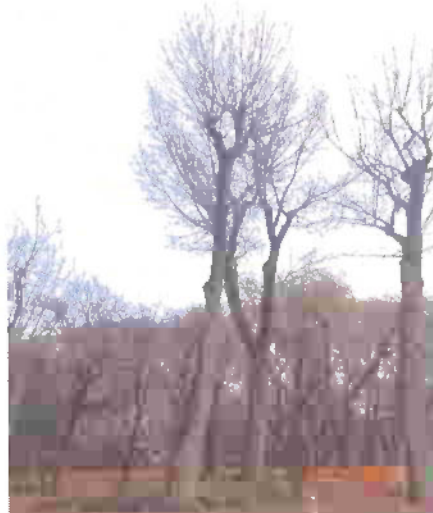
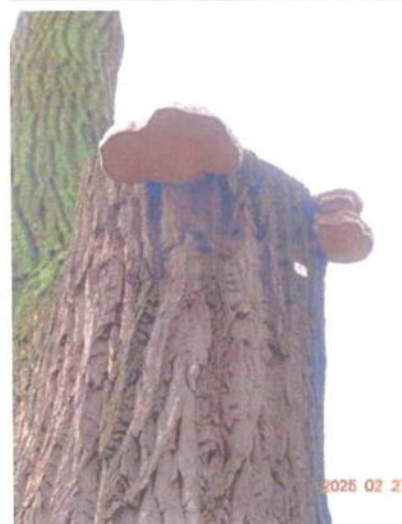
| Fa azonosítója: | 105105 |

| A gyökérnyak állapota: | 1 |
| A gyökérzet erős, legalább 50%-os károsodás, nagyon rossz feltételekkel rendelkező termőhelyen. | |
| sérülés, korhadás, enyhén bordásan lappos lefutású, rovar-, gomba termőtest, kártétel | |

| A törzs állapota: | 1 |
| A törzs előrelégelődött, károsult, korhadt, odvas (statikai vagy tápanyagellátási funkcióját nem képes ellátni). | |
| sérülés, kéregleválás, nagy korhadás, enyhén ferde növekedésű, rovar-, nagy gomba termőtest, kártétel, levágott vágás | |

| A fa jelenlegi állapotában balesetveszélyes, a veszélyhelyzet ápoló céltűző kertészeti beavatkozással nem, kizárólag a fa kivágásával hárítható el. | |

| kivágás |

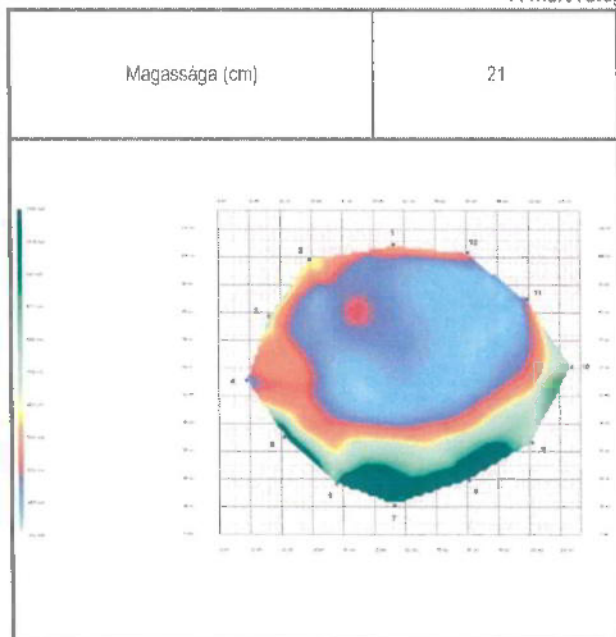
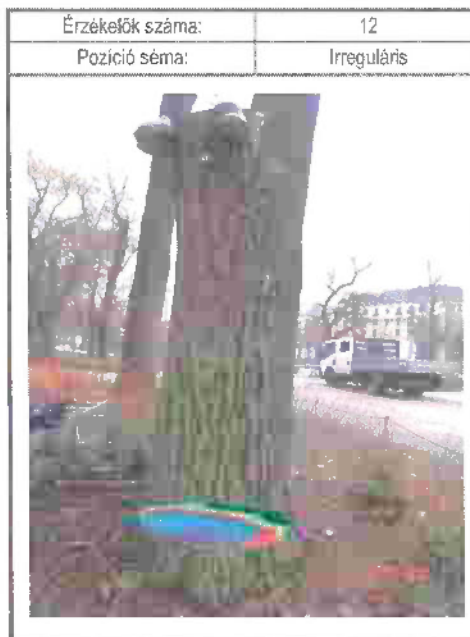
A mért réteg:

A vizsgált magasságban a tomogram nagy kiterjedésű, aszimmetrikus elhelyezkedésű belső szerkezeti elváltozást jelez, mely a fatörzsben üreget feltételez.

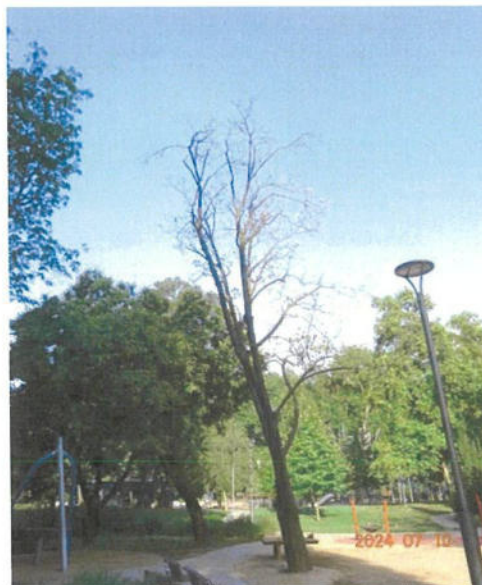
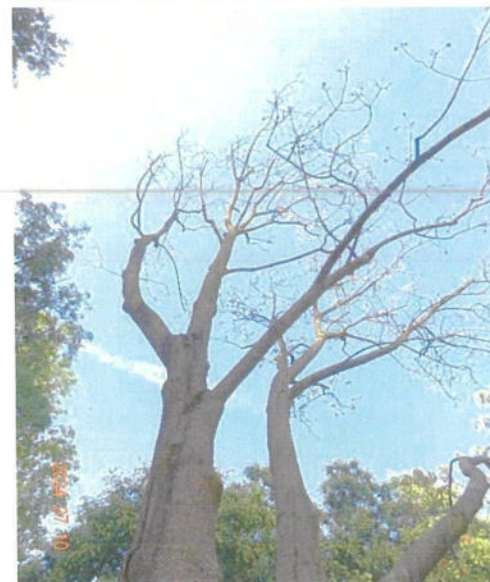
| Fa azonosítója: | 107023 |

| A gyökérzet állapota: | 1 |
| A gyökérzet erős, legalább 50%-os károsodása, nagyon rossz feltételekkel rendelkező termőhelyen. | |

| A törzs állapota: | 1 |
| A törzs előrehaladottan károsult, korhadt, odvas (statikai vagy tápanyagellátási funkcióját nem képes ellátni). | |

| A korona állapota: | 1 |
| A korona károsodása oly mértékű, hogy életteni funkcióját nem képes ellátni | |
| elszáradt | |

| A fa jelenlegi állapotában élet- és balesetveszélyes. |

| kivágás |

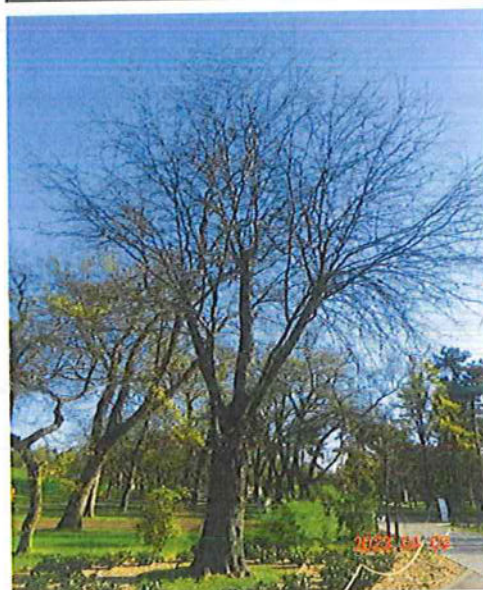
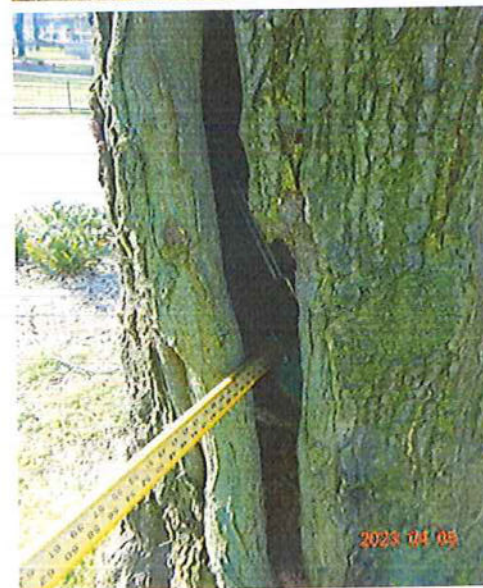
| Fa azonosítója: | 14VL108075 |

A gyökérzet erős, legalább 50%-os károsodása, nagyon rossz feltételekkel rendelkező termőhelyen.

nagy sérülés, nagy korhadás, nagy odú

A törzs előrehaladottan károsult, korhadt, odvas (statika- vagy tápanyagellátási funkcióját nem képes ellátni).

nagy sérülés, nagy kéregleválás, nagy hancshiány, nagy korhadás, nagy odú, kis korhadékvíz szivárgás, enyhén csavarodott, rovar-, kis gomba termőtest, kártétel

A korona károsodása oly mértékű, hogy életfunkcióját nem képes ellátni.

nagy sérülés, nagy korhadás, nagy odú, erőteljesen terhelt, villás vázág elágazás

A fa jelenlegi állapotában balesetveszélyes, a veszélyhelyzet ápoló célzatú kertészeti beavatkozással nem, kizárólag a fa kivágásával hárítható el.

KIVÁGÁS

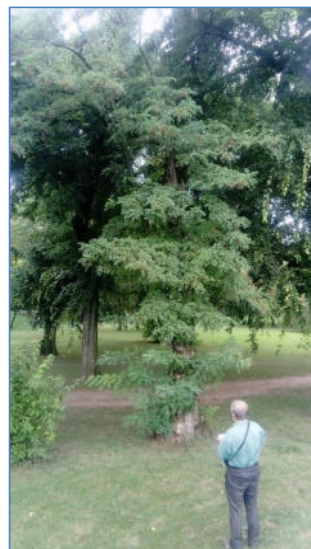
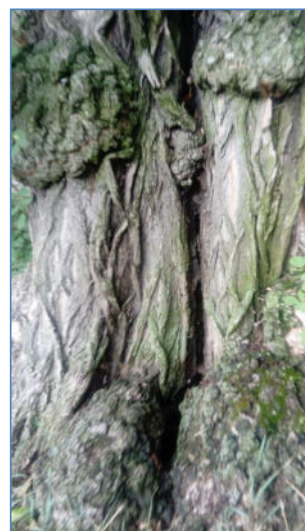
| A törzs állapota | |
|---|---|
| A törzs előrehaladottan károsult, korhadt, odvas (a törzs oly mértékben károsult, hogy statikai vagy tápanyagellátási funkcióját nem képes ellátni). | |

| A koronaalap és korona állapota | |
|---|---|
| A korona károsodása oly mértékű, hogy élettani funkcióját nem képes ellátni | |

| A műszeres vizsgálat értékelésének a lényege | |
|---|--|
| A fenntartására fordított költségek és a fa ökológiai hasznának egybevetése kisebb költséghatékonyságot ad mint a kivágása és új sorfa ültetése. | |

kivágás

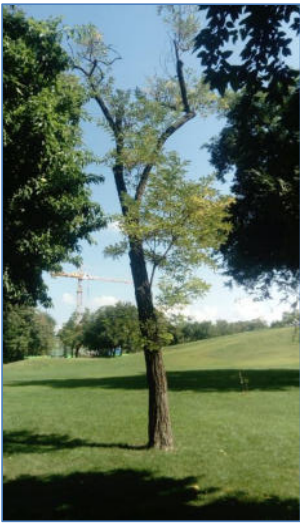
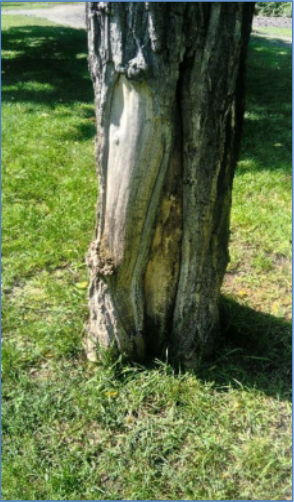
| A törzs erős károsodása (több nagy felületű seb, mély bekorhadások). | |
| A törzs felületén kéregleválás található. | |
| Erős koronakárosodás (50% felett) | |
| Az ágrendszerben száraz ág található. | |
| A vizsgált szelvény 10cm magasan levő,a biztonsági tényező ott 3,42. A fenntartására fordított költségek és a fa ökológiai hasznának egybevetése kisebb költséghatékonyságot ad mint a kivágása és új sorfa ültetése. | |

kivágás

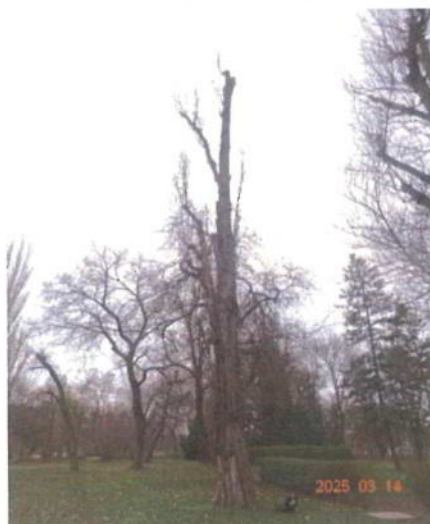
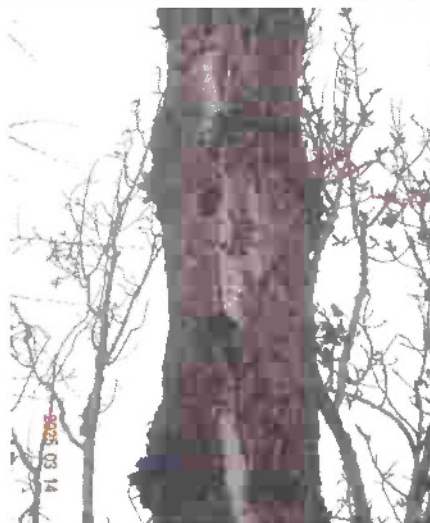
| Fa azonosítója: | 110356 |

| Diagnózis: | |
|---|---|
| A gyökérzet erős, legalább 50%-os károsodása, nagyon rossz feltételekkel rendelkező termőhelyen. | |
| nagy sérülés, nagy korhadás, nagy odú | |

| nagy sérülés, nagy korhadás, nagy odú, erőteljesen befűződött, bordásan terpeszes lefutású, rovar-, gomba termőtest, kártétel | |

| nagy sérülés, nagy korhadás, nagy odú, sok ághelyseb, befont sebhelek, sejtburjánzás, rákos elváltozás, sok sarj, repedés, enyhén ferde növekedésű, nagy rovar-, nagy gomba termőtest, kártétel | |

| csontkolt, torz, sok ághelyseb, erőteljesen vitalitása csökkent, több harkály vájta odú, fattyúhajtások, madárkártétel, nagy sérült, nagy korhadt, nagy odvas-, sok száraz- ág, nagy rovar-, nagy gomba termőtest, kártétel | |

| A fa jelenlegi állapotában balesetveszélyes, a veszélyhelyzet ápoló célszerű kertészeti beavatkozással nem, kizárólag a fa kivágásával hárítható el. | |

| kivágás |

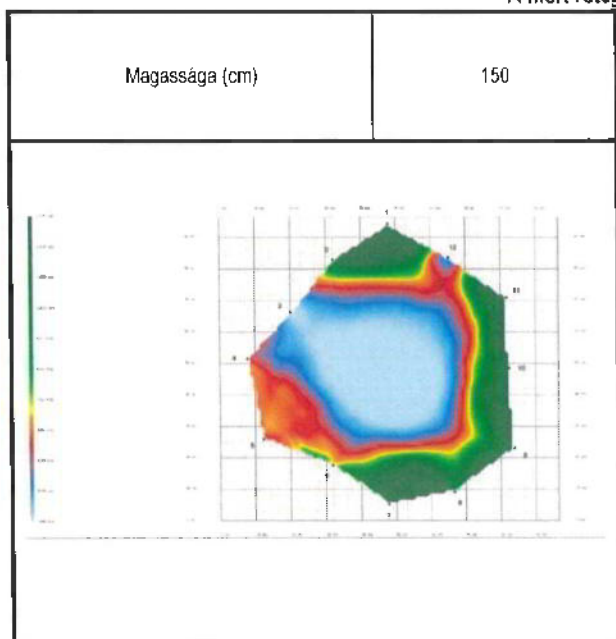
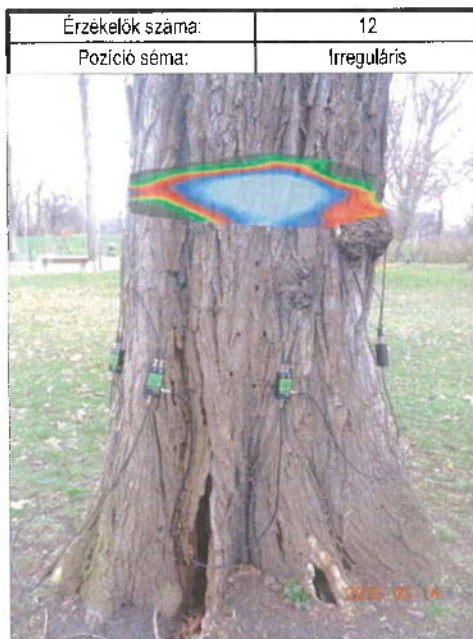
A mért réteg:

A vizsgált magasságban a tomogram nagy kiterjedésű, aszimmetrikus elhelyezkedésű belső szerkezeti elváltozást jelez, mely a fatörzsben üreget feltételez.

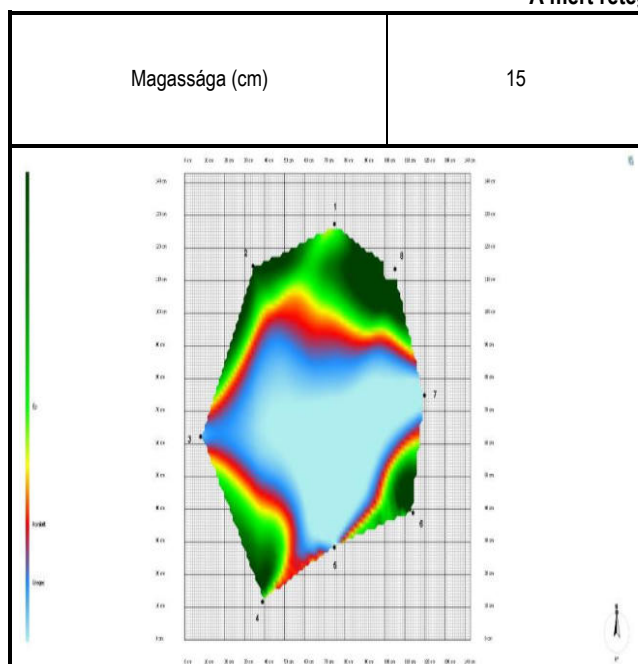
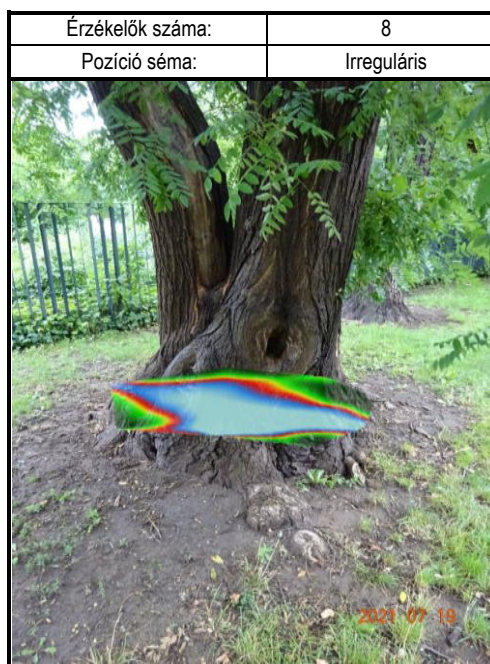
A mért réteg:

A vizsgált magasságban a tomogram nagy kiterjedésű, a keresztmetszet több, mint 40%-át elérő, aszimmetrikus elhelyezkedésű belső szerkezeti elváltozást jelez.

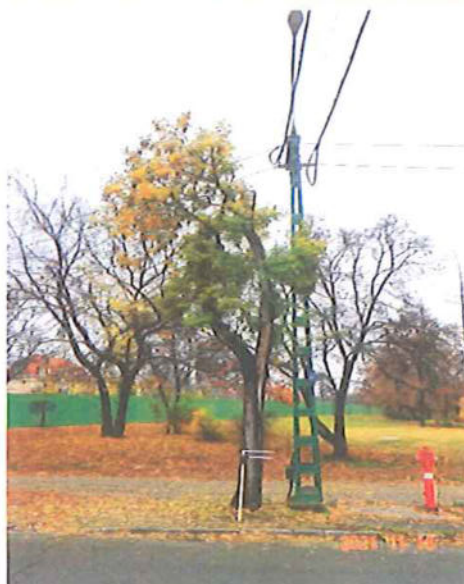
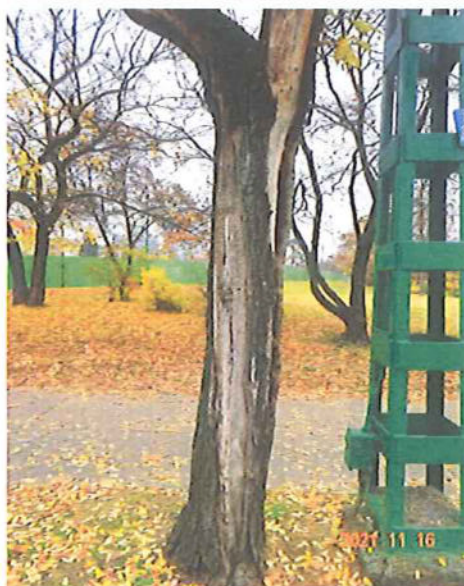
| A fa állapota súlyos mértékben leromlott, állapotromlása fő szerkezeti részekre terjed ki ezért csak irreális mértékű ráfordítással lassítható, azonban a fa hosszú távon azok elvégzése után sem megtartható. |

| KIVÁGÁS |

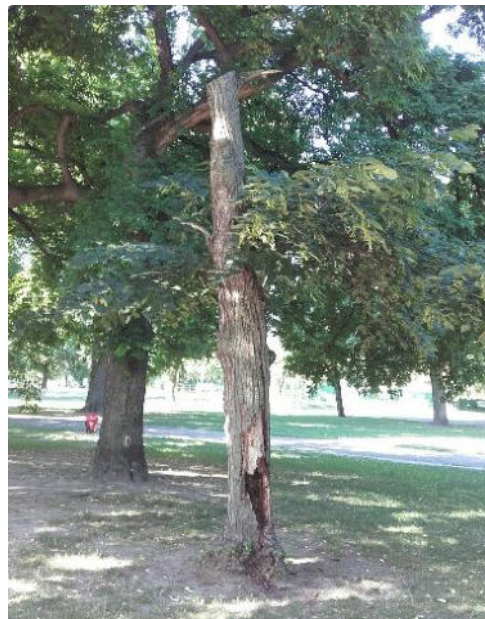
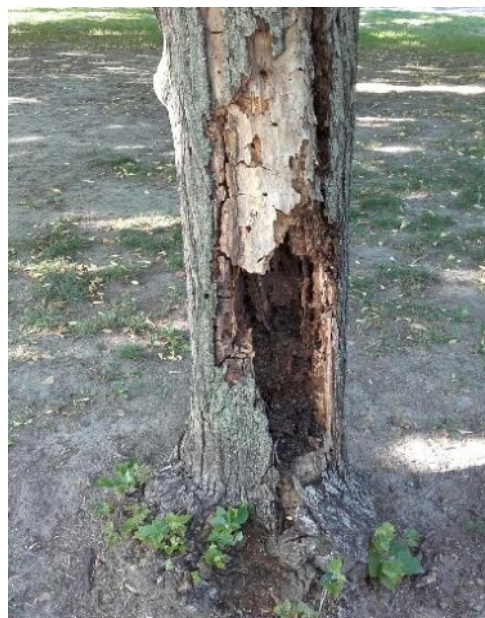
| A fa jelenlegi állapotában balesetveszélyes, a veszélyhelyzet ápoló célzatú kertészeti beavatkozással nem, kizárólag a fa kivágásával hárítható el, azonban a fában lakó méhek miatt a fa kivágása csak méhésztan szakember bevonásával, a méhcsalád eltávolítása után javasolt. |

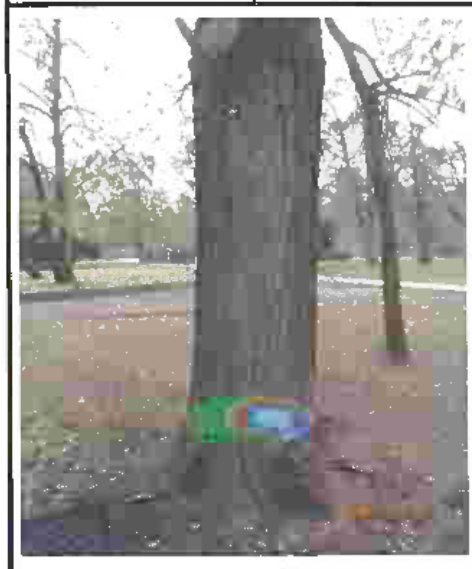
A vizsgált magasságban a tomogram nagy kiterjedésű, aszimmetrikus elhelyezkedésű, a palástot érintő szerkezeti elváltozást jelez.
