Fa azonosítója:	112055
Fafaj (latin):	Ulmus sp.
Fafaj (magyar):	Szil
Famagasság (m):	16
Törzs magasság (m):	0,1
Törzs átmérő 1 m-en (cm):	55(23+32)
Törzs kerület 1 m-en (cm):	173(72+101)
Korona átmérő (m):	8

Megrendelő:	Városliget Zrt.
Helység:	Bp. XIV.ker. Városliget
Vizsgálat időpontja:	2024.08.15

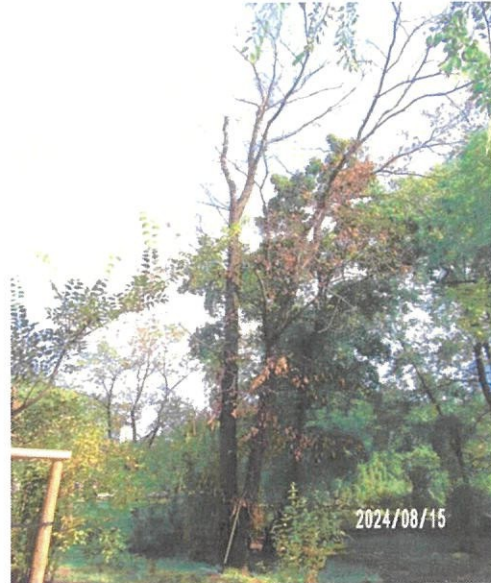
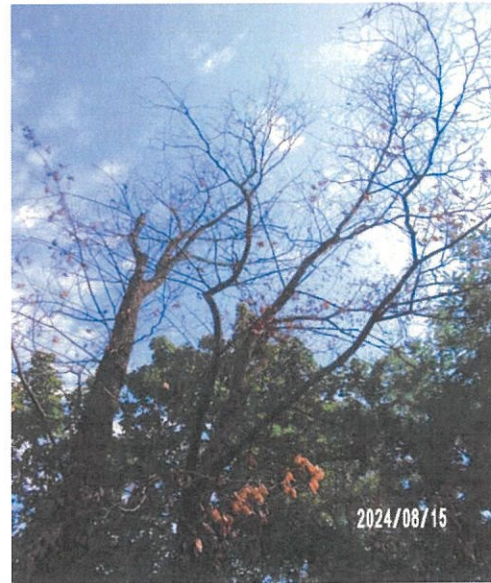
Diagnózis:	
A gyökérzet állapota:	1
A gyökérzet erős, legalább 50%-os károsodása, nagyon rossz feltételekkel rendelkező termőhelyen.

A gyökérnyak állapota:	1
A gyökérzet erős, legalább 50%-os károsodása, nagyon rossz feltételekkel rendelkező termőhelyen.

A törzs állapota:	1
A törzs előrehaladottan károsult, korhadt, odvas (statikai vagy tápanyagellátási funkcióját nem képes ellátni).

A koronaalap állapota:	1
A korona károsodása oly mértékű, hogy élettani funkcióját nem képes ellátni

A korona állapota:	1
A korona károsodása oly mértékű, hogy élettani funkcióját nem képes ellátni	
elszáradt

A vizuális vizsgálat értékelése:
A fa jelenlegi állapotában élet- és balesetveszélyes.

Egészségügyi értéke (0-5):	1
Sürgősen lecserélendő állapota vagy károsodás veszélye miatt	
Apoltsági értéke (1-5):	1
Következő favizsgálat ideje (év múlva):	1
Megtarthatósági mutató (0-100%):	0
Favizsgáló:	Sipos Ádám BKM - FŐKERT Kertészeti Divízió

Kezelési javaslat:
kivágás
