Fa azonosítója:	108120
Fafaj (latin):	Prunus sp.
Fafaj (magyar):	Prunus faj
Famagasság (m):	5
Törzs magasság (m):	2
Törzs átmérő 1 m-en (cm):	11
Törzs kerület 1 m-en (cm):	35
Korona átmérő (m):	5

Megrendelő:	Városliget Zrt.
Helység:	Bp. XIV.ker. Városliget
Vizsgálat időpontja:	2025.09.05

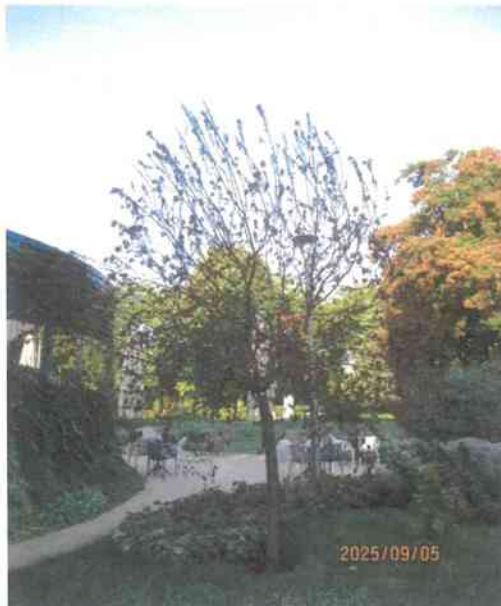
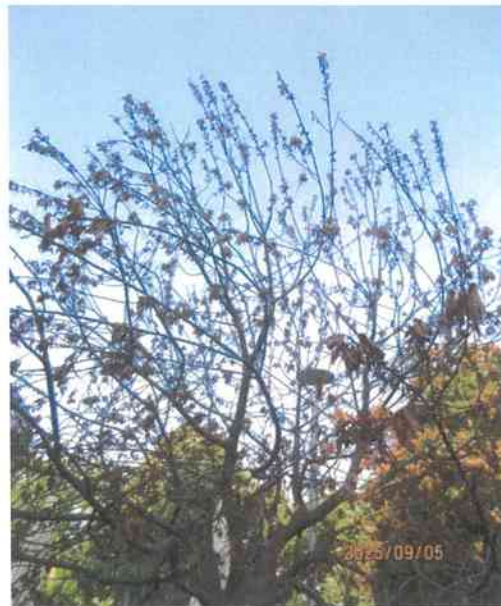
A gyökérzet állapota:	1
A gyökérzet erős, legalább 50%-os károsodása, nagyon rossz feltételekkel rendelkező termőhelyen.

A gyökérnyak állapota:	1
A gyökérzet erős, legalább 50%-os károsodása, nagyon rossz feltételekkel rendelkező termőhelyen.

A törzs állapota:	1
A törzs előrehaladottan károsult, korhadt, odvas (statikai vagy tápanyagellátási funkcióját nem képes ellátni).

A koronaalap állapota:	1
A korona károsodása oly mértékű, hogy élettani funkcióját nem képes ellátni

A korona állapota:	1
A korona károsodása oly mértékű, hogy élettani funkcióját nem képes ellátni	
elszáradt

A vizuális vizsgálat értékelése:
A fa jelenlegi állapotában élet- és balesetveszélyes.

Egészségügyi értéke (0-5):	1
Sürgősen lecserélendő állapota vagy károsodás veszélye miatt	
Apoltsági értéke (1-5):	1
Következő favizsgálat ideje (év múlva):	0
Megtarthatósági mutató (0-100%):	0,1
Favizsgáló:	Sipos Adám, Prónay Kristóf BKM - FŐKERT Kertészeti Divízió

Kezelési javaslat:
kivágás
