Fa azonosítója:	14VL115128
Fafaj (latin):	Styphnolobium japonicum
Fafaj (magyar):	Közönséges pagodafa
Famagasság (m):	25
Törzs magasság (m):	1
Törzs átmérő 1 m-en (cm):	89
Törzs terület 1 m-en (cm):	279
Korona átmérő (m):	14

Megrendelő:	Városliget Zrt.
Helység:	Bp. XIV.ker. Városliget
Vizsgálat időpontja:	2021.07.19

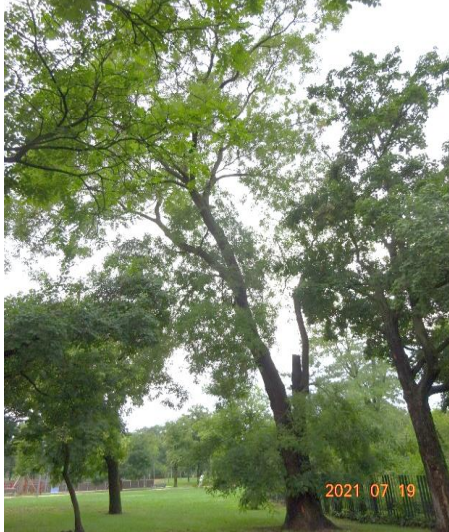
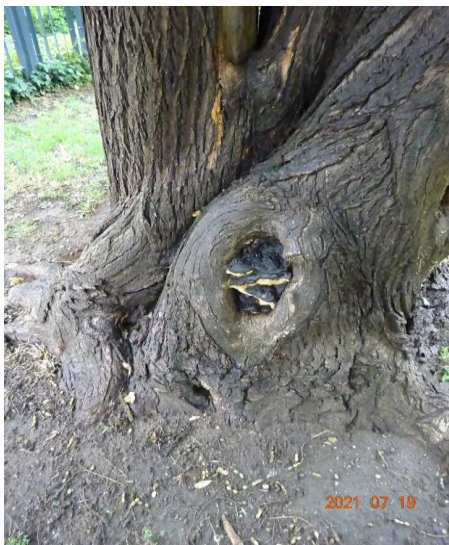
Diagnózis:	
A gyökérzet állapota:	2
A gyökérzetet és/vagy a gyökérnyakon látható erős felszíni károsodás, jelentősen kedvezőtlen termőhelyen.	
sérülés, korhadás, több felszínre került, talpas deformáció

A gyökérnyak állapota:	1
A gyökérzet erős, legalább 50%-os károsodása, nagyon rossz feltételekkel rendelkező termőhelyen.	
nagy sérülés, nagy korhadás, nagy odú, bordásan terpeszes lefutású, rovar-, nagy gomba termőtest, kártétel

A törzs állapota:	1
A törzs előrehaladottan károsult, korhadt, odvas (statikai vagy tápanyagellátási funkcióját nem képes ellátni).	
nagy sérülés, nagy kéregleválás, nagy hancshiány, nagy korhadás, nagy odú, rovar-, nagy gomba termőtest, kártétel

A koronaalap állapota:	2
Erős koronakárosodás (50% felett)	
nagy sérülés, nagy korhadás, terhelt, villás vázág elágazás

A korona állapota:	1
A korona károsodása oly mértékű, hogy élettani funkcióját nem képes ellátni	
kevés ághelyeseb, nagy nektria gomba (Nectria sp.), sok fattyúhajtás, nagy sérült-, nagy korhadt-, nagy odvas-, sok száraz-, több keresztbenövő- ág

A vizuális vizsgálat értékelése:	
A fa jelenlegi állapotában balesetveszélyes, a veszélyhelyzet ápoló célzatú kertészeti beavatkozással nem, kizárólag a fa kivágásával hárítható el.

Kezelési javaslat:	
KIVÁGÁS

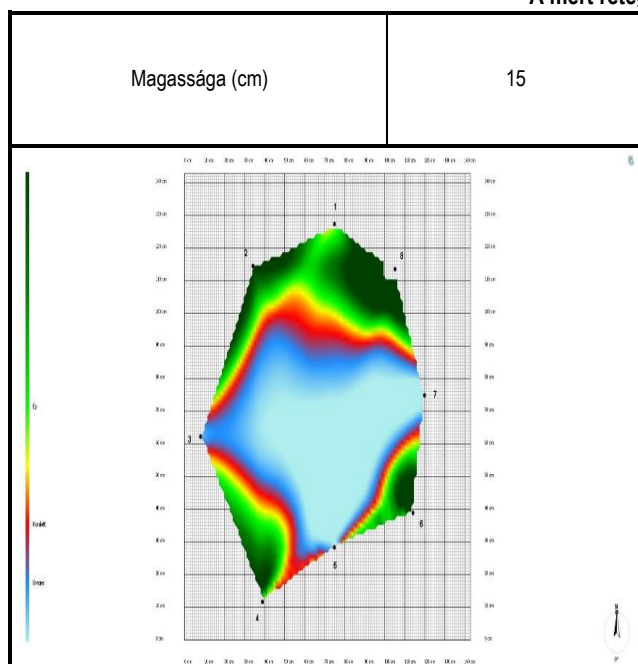
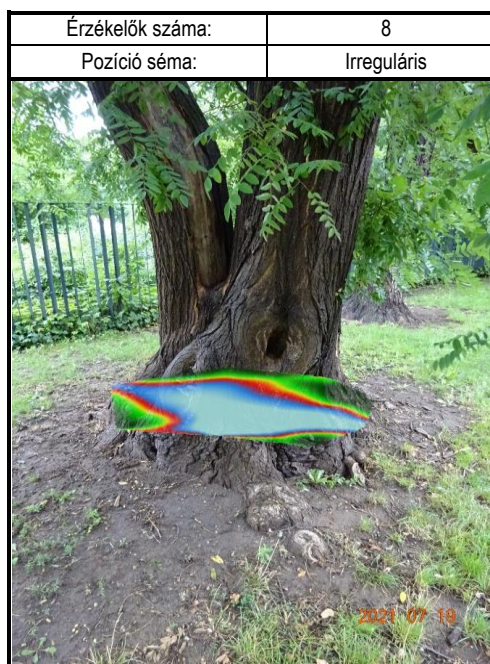
A mért réteg:

A vizsgált magasságban a tomogram nagy kiterjedésű, a keresztmetszet több, mint 40%-át elérő, aszimmetrikus elhelyezkedésű belső szerkezeti elváltozást jelez.
