Favizsgálati adatlap

dátum: 43818
hely: Budapest, Városliget
azonosító: 1
tudományos név: Carpinus betulus
magyar név: gyertyán
Ötörzs: 40 cm hfa:9m
Kataszteri kód: 14VL201/017

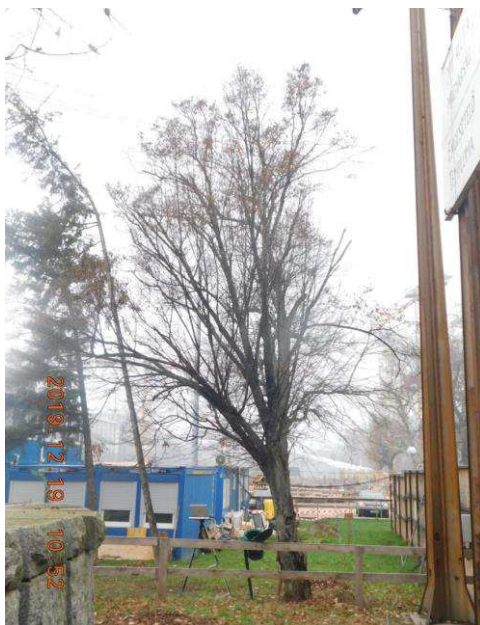
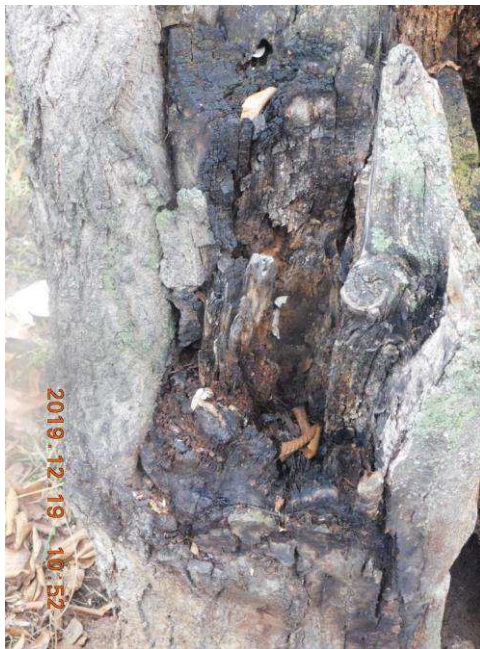
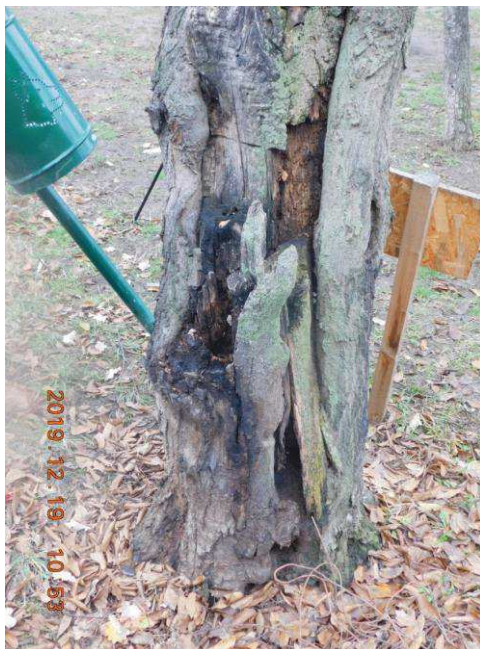
Gyökér és környezet állapota
feltöltésben
lehordásban
talajzárás: gyp
talajszennyezés
gyökérzónában közmű
gyökérsérülés
gyökérnyaksérülés
gyökérnyak odvasodás
a talajfelszínt a gyökér megemelte
gyökérzet a helyéről kimozdult

Radó-féle osztályzat (A): 2

Radó-féle életképességi osztályzat (E): 1

Törzs állapota
kéreg sérülés:
fagyrepedés
fatest sérülése
korhadás
odvasodás
ferde növekedés
csavarodott növekedés
több törzs
egyik törzs leszakadt
Radó-féle osztályzat (B): 1

Korona állapota
féloldalas
külponos
száraz ágak
sérült vázág
odvas vázág
visszavágott
légvezeték a koronában
Radó-féle osztályzat (C): 3

Radó-féle ápoltsági osztályzat (D): 2
