Fa azonosítója:	204OPS002
Fafaj (latin):	Platanus x hispanica
Fafaj (magyar):	Közönséges platán
Famagasság (m):	15
Törzs magasság (m):	5,5
Törzs átmérő 1 m-en (cm):	72
Törzs kerület 1 m-en (cm):	226
Korona átmérő (m):	6

Megrendelő:	Városliget Zrt.
Helység:	Bp. XIV.ker. Városliget
Vizsgálat időpontja:	2025.03.28

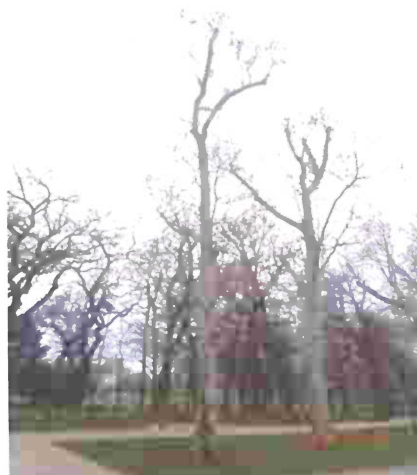
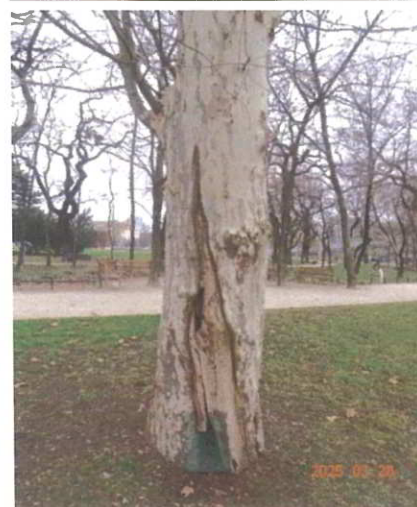
Diagnózis:	
A gyökérzet állapota:	1
A gyökérzet erős, legalább 50%-os károsodása, nagyon rossz feltételekkel rendelkező termőhelyen.	
nagy sérülés, nagy korhadás, nagy odú, enyhén tömörödött, fejlődése korlátolt

A gyökérnyak állapota:	1
A gyökérzet erős, legalább 50%-os károsodása, nagyon rossz feltételekkel rendelkező termőhelyen.	
nagy sérülés, nagy korhadás, nagy odú, kis fűkasza okozta sérülés, nagy rovar-, nagy gomba termőtest, kártétel

A törzs állapota:	1
A törzs előrehaladottan károsult, korhadt, odvas (statikai vagy tápanyagellátási funkcióját nem képes ellátni).	
nagy sérülés, nagy kéregleválás, nagy hancshiány, nagy korhadás, nagy odú, sok sarj, mély repedés, csőszerűen kiüregesedett, nagy rovar-, nagy gomba termőtest, kártétel

A koronaalap állapota:	2
Erős koronakárosodás (50% felett)	
sérülés, korhadás, enyhén terhelt, villás vázág elágazás, kis rovar kártétel, kis gomba termőtest, kártétel

A korona állapota:	2
Erős koronakárosodás (50% felett)	
kevés ágcsomk, íjított, kevés ághelyeseb, visszaszáradóban, vitalitása csökkent, fattyúhajtások, sérült-, korhadt-, kis odvas-, kis lehasadt-, kevés száraz-, kis fennakadt-, kevés keresztbenövő- ág, rovar-, gomba termőtest, kártétel

A vizuális vizsgálat értékelése:	
A fa jelenlegi állapotában balesetveszélyes, az ápolási munkák elvégzésével a kockázat elhárítható, azonban a fa hosszútávon nem fenntartható.

Kezelési javaslat:
kivágás

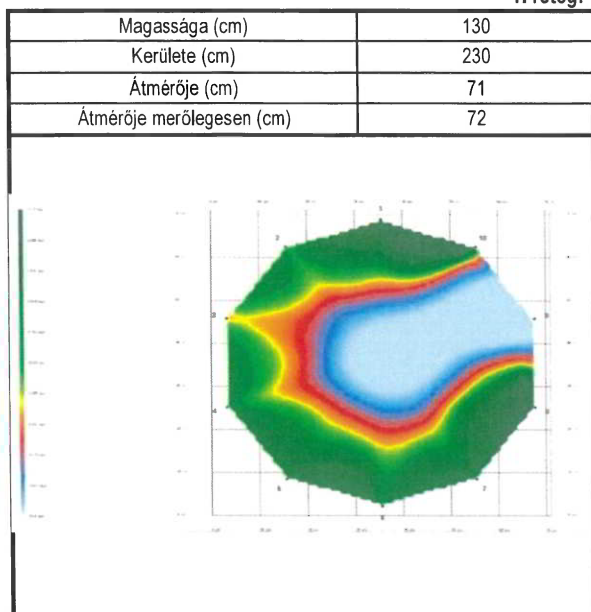
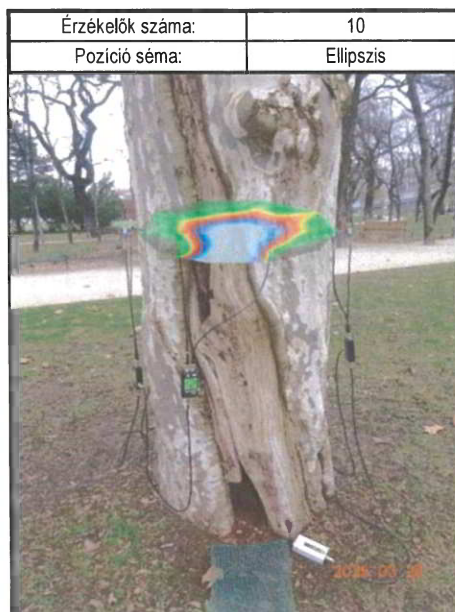
**1. réteg:**

A vizsgált magasságban a tomogram nagy kiterjedésű, a keresztmetszet több, mint 40%-át elérő, aszimmetrikus elhelyezkedésű belső szerkezeti elváltozást jelez.

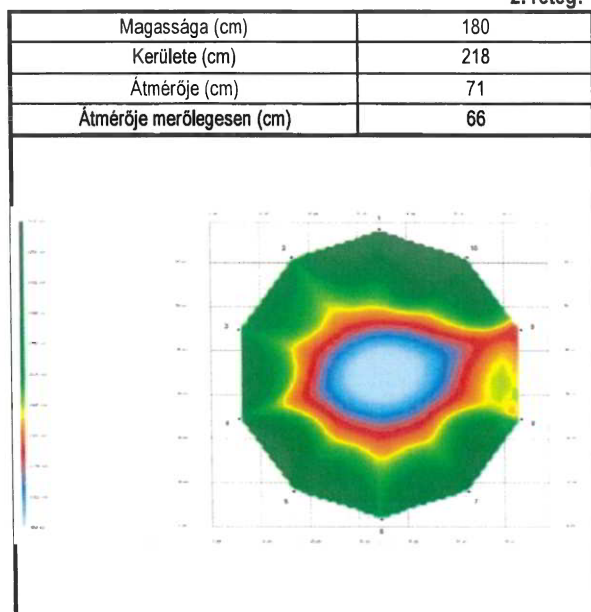
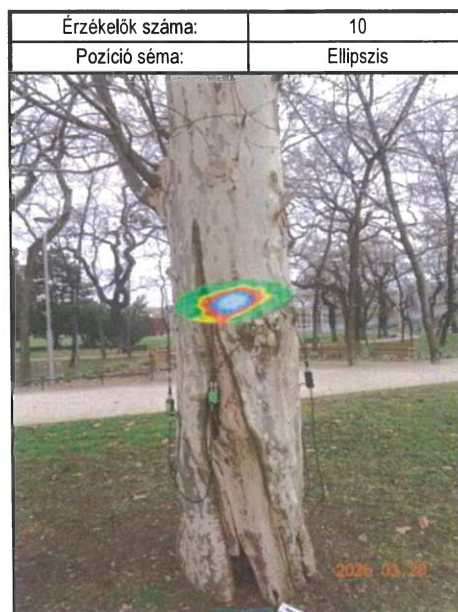
**2. réteg:**

A vizsgált magasságban a tomogram nagy kiterjedésű, a keresztmetszet több, mint 40%-át elérő, aszimmetrikus elhelyezkedésű belső szerkezeti elváltozást jelez.
