Fa azonosítója:	219093
Fafaj (latin):	Acer platanoides
Fafaj (magyar):	Korai juhar
Famagasság (m):	12
Törzs magasság (m):	5
Törzs átmérő 1 m-en (cm):	55
Törzs kerület 1 m-en (cm):	173
Korona átmérő (m):	8

Megrendelő:	Városliget Zrt.
Helység:	Bp. XIV.ker. Városliget
Vizsgálat időpontja:	2025.03.28

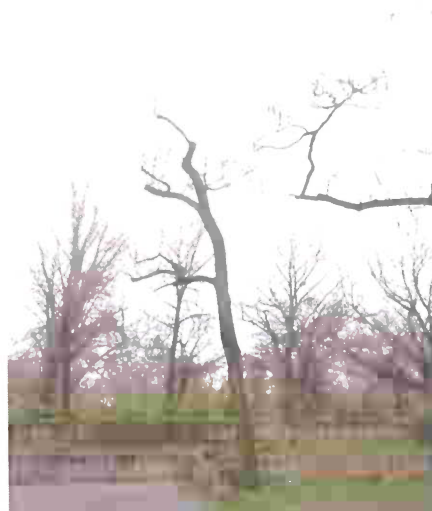
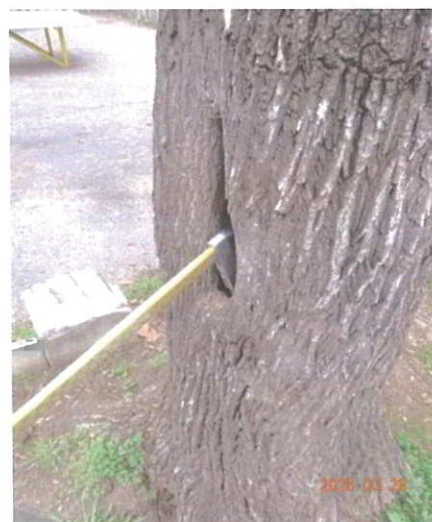
Diagnózis:
A gyökérzet állapota:
nagy sérülés, nagy korhadás, nagy odú, beton pad alapzatba nőtt

A gyökérnyak állapota:	1
A gyökérzet erős, legalább 50%-os károsodása, nagyon rossz feltételekkel rendelkező termőhelyen.	
nagy sérülés, nagy korhadás, nagy odú, nagy rovar-, nagy gomba termőtest, kártétel, beton plombálás található

A törzs állapota:	1
A törzs előrehaladottan károsult, korhadt, odvas (statikai vagy tápanyagellátási funkcióját nem képes ellátni).	
sérülés, kéregleválás, hancshiány, nagy korhadás, nagy odú, repedés, nagy beton plombálás, kevés harkály vájta odú, csőszzerűen kiüregesedett, nagy rovar-, nagy gomba termőtest, kártétel

A koronaalap állapota:	2
Erős koronakárosodás (50% felett)	
sérülés, korhadás

A korona állapota:	3
Jelentős lombvesztés (26-50%)	
csonkolt, torz, kevés madár fészek, fattyúhajtások, kis sérült-, kis korhadt-, kevés keresztbenövő- ág, enyhén epifiton növényvel benőtt, kis rovar-, kis gomba termőtest, kártétel

A vizuális vizsgálat értékelése:
A fa állapota súlyos mértékben leromlott, állapotromlása fő szerkezeti részekre terjed ki ezért csak irreális mértékű beavatkozással tehető biztonságossá, azonban a fa hosszú távon azok elvégzése után sem megtartható.

Kezelési javaslat:
kivágás

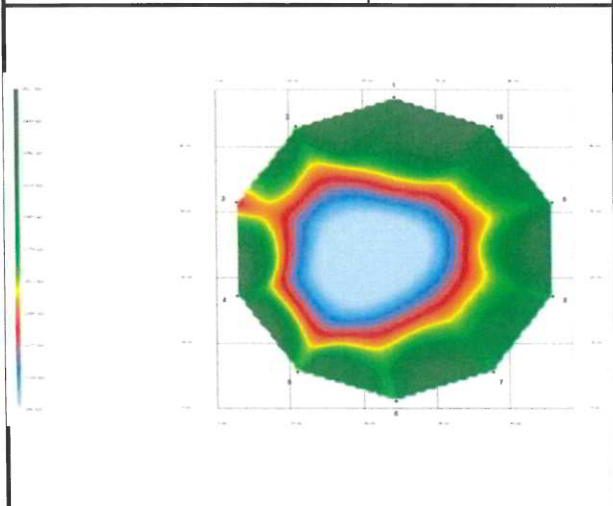
A műszeres vizsgálat értékelése a keresztmetszeten

A vizsgált magasságban a tomogram nagy kiterjedésű, a keresztmetszet több, mint 30%-át elérő, aszimmetrikus elhelyezkedésű belső szerkezeti elváltozást jelez.
