| Fa azonosítója: | 303039 |
| Fafaj (latin): | Populus x euramericana |
| Fafaj (magyar): | Nemes nyár |

| Helység: | Bp. XIV.ker. Városliget |

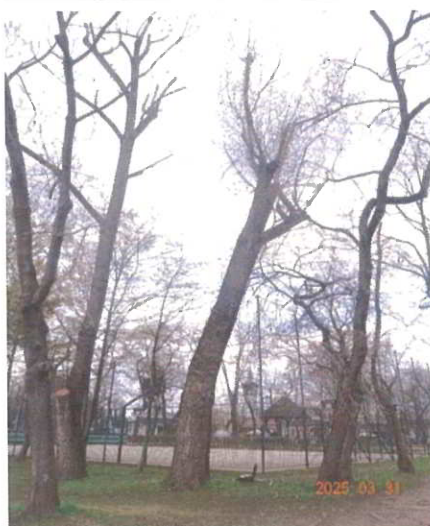
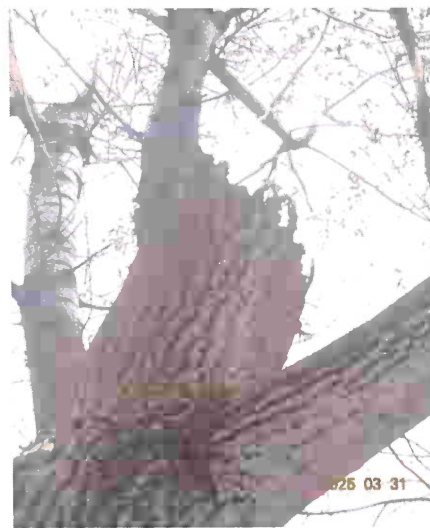
A gyökérzet állapota: 2

sérülés, korhadás, kevés a felszínre került, enyhén a talajfelszint megemelte, tömörödött

A gyökérnyak állapota: 2

sérülés, korhadás, enyhén bordásan terpeszes lefutású, nagy rovar-, nagy gomba termőtest, kártétel

A törzs állapota: 2

sérülés, kéregleválás, hancshiány, korhadás, odú, kevés sarj, ferde növekedés

A koronaalap állapota: 2

sérülés, korhadás, erőteljesen terhelt, egy pontból kitörő több vázág

A korona állapota: 1

csonkolt, torz, erőteljesen visszaszáradóban, erőteljesen vitalitása csökkent, kevés fattyúhajtás, nagy sérült-, nagy korhadt-, nagy odvas-, kis fennakadt-, kevés keresztbenőv-ág, enyhén epifiton növényvel benőtt, nagy rovar-, nagy gomba termőtest, kártétel, odújában madár fészkel

A fa jelenlegi állapotában balesetveszélyes, a veszélyhelyzet ápoló célzatú kertészeti beavatkozással nem, kizárólag a fa kivágásával hátritható el, de mivel madár odú van a fában így ezt a költési időszak végén ill. az odú faendoszkópos vizsgálata után javasolt végezni.

Kezelési javaslat:

kivágás

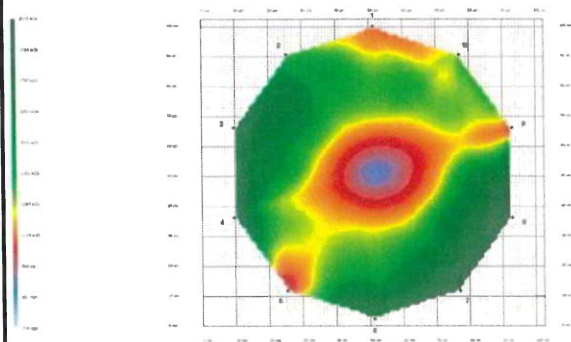
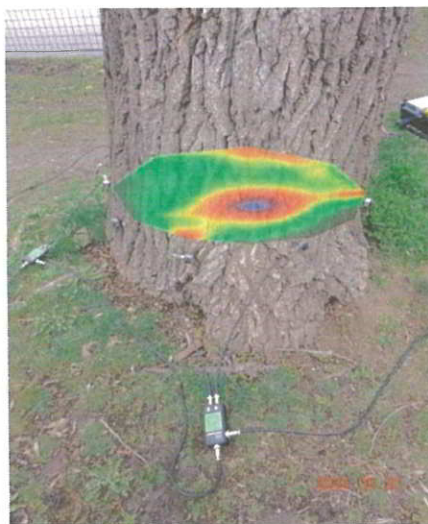
A műszeres vizsgálat értékelése a keresztmetszeten

A vizsgált magasságban a tomogram, keresztmetszet több, mint 20%-át elérő, aszimmetrikus elhelyezkedésű belső szerkezeti elváltozást jelez.
