Fa azonosítója:	114094A
Fafaj (latin):	Sorbus intermedia
Fafaj (magyar):	Svéd berkenye
Famagasság (m):	6
Törzs magasság (m):	2,5
Törzs átmérő 1 m-en (cm):	13
Törzs kerület 1 m-en (cm):	41
Korona átmérő (m):	2

Megrendelő:	Városliget Zrt.
Helység:	Bp. XIV.ker. Városliget
Vizsgálat időpontja:	2024.05.06

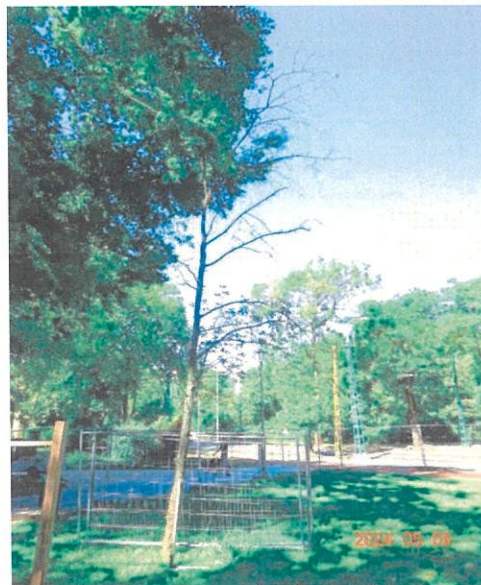
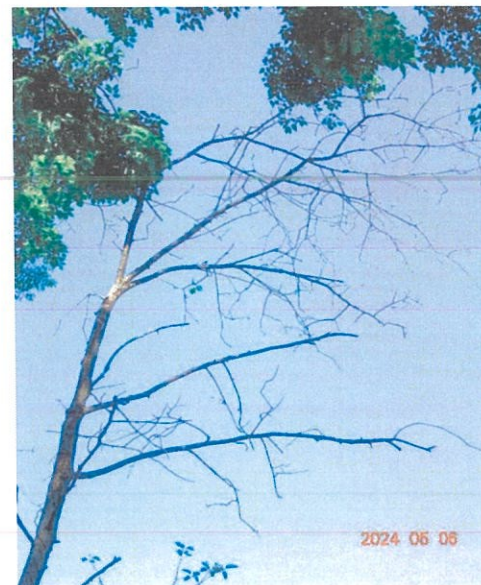
Diagnózis:	
A gyökérzet állapota:	2
A gyökérzetten és/vagy a gyökérnyakon látható erős felszíni károsodás, jelentősen kedvezőtlen termőhelyen.	
sérülés, korhadás, bolygatott, vitalitása csökkent

A gyökérnyak állapota:	2
A gyökérzetten és/vagy a gyökérnyakon látható erős felszíni károsodás, jelentősen kedvezőtlen termőhelyen.	
sérülés, korhadás

A törzs állapota:	2
A törzs erős károsodása (több nagy felületű seb, mély bekorhadások).	
sérülés, kéregleválás, hancshiány, korhadás, kevés sarj, sekély repedés, enyhén ferde növekedésű, enyhén befűződött, rovar- kártétel

A koronaalap állapota:	2
Erős koronakárosodás (50% felett)	
sérülés, korhadás, rovar kártétel

A korona állapota:	1
A korona károsodása oly mértékű, hogy élettani funkcióját nem képes ellátni	
kevés ágcsont, kevés ághelyeseb, alászorult, féloldalas, enyhén külpontos, erőteljesen visszazsáradóban, vitalitása csökkent, fattyúhajtások, kis repedt ág, sérült-, korhadt-, sok száraz- ág, rovar- kártétel

A vizuális vizsgálat értékelése:	
A fa állapota súlyos mértékben leromlott, állapotromlása fő szerkezeti részekre terjed ki. Állapota ápoló célzatú kertészeti beavatkozással nem javítható, ezért a fa kivágása javasolt.

Egészségügyi értéke (0-5):	1
Sürgősen lecsérélendő állapota vagy károkozás veszélye miatt	
Ápoltsági értéke (1-5):	1
Következő favizsgálat ideje (év múlva):	0
Megtarthatósági mutató (0-100%):	8,3
Favizsgáló:	Szabó Apor Örs
	BKM - Földművelésügyi Divízió

Kezelési javaslat:
KIVÁGÁS
