| Fa azonosítója: | 118048 |
| Fafaj (magyar): | Szivarfa |

| Megrendelő: | Városliget Zrt. |
| Helység: | Bp. XIV.ker. Városliget |

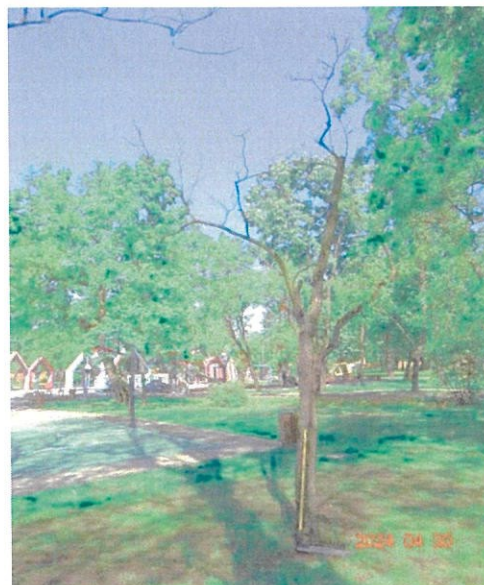
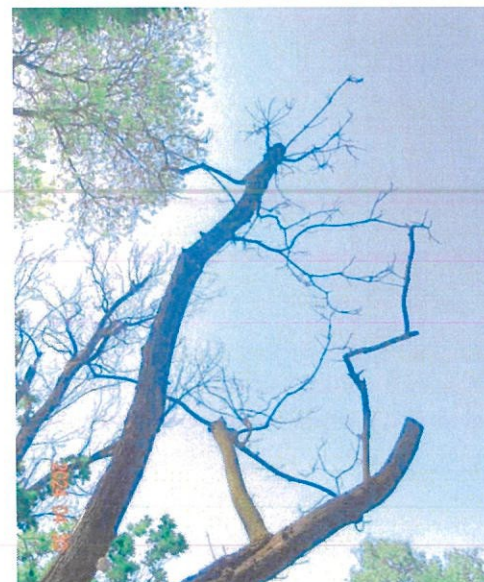
| A gyökérzet erős, legalább 50%-os károsodása, nagyon rossz feltételekkel rendelkező termőhelyen. | |

| A gyökérzet erős, legalább 50%-os károsodása, nagyon rossz feltételekkel rendelkező termőhelyen. | 1 |

| A törzs előrehaladottan károsult, korhadt, odvas (statikai vagy tápanyagellátási funkcióját nem képes ellátni). | 1 |

| A korona károsodása oly mértékű, hogy élettani funkcióját nem képes ellátni | 1 |

| elszáradt | |

| A fa jelenlegi állapotában élet- és balesetveszélyes. | |

| KIVÁGÁS | |

| Sürgősen lecsérélendő állapota vagy károkozás veszélye miatt | |
