| Fa azonosítója: | 119045 |
| Fafaj (latin): | Ulmus sp. |

| Megrendelő: | Városliget Zrt. |
| Helység: | Bp. XIV.ker. Városliget |

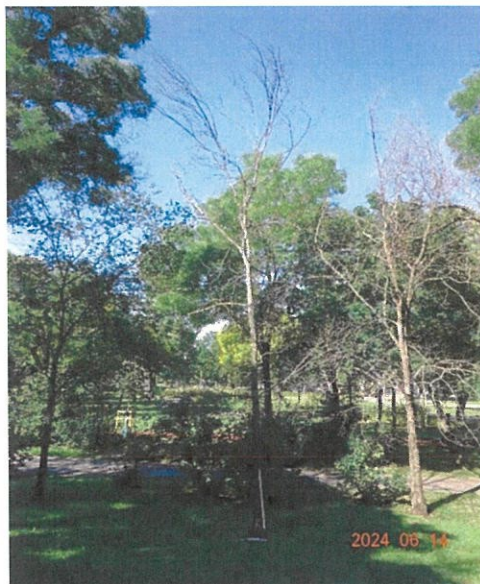
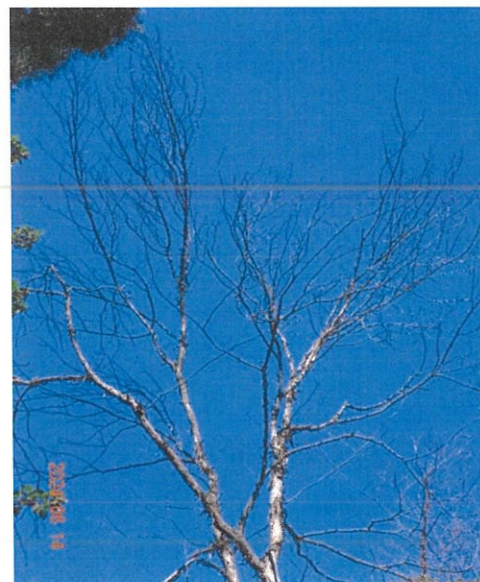
| A gyökérzet erős, legalább 50%-os károsodása, nagyon rossz feltételekkel rendelkező termőhelyen. | |

| A törzs előrehaladottan károsult, korhadt, odvas (statikai vagy tápanyagellátási funkcióját nem képes ellátni). | |

| A korona károsodása oly mértékű, hogy élettani funkcióját nem képes ellátni | |

| elszáradt | |

| A fa jelenlegi állapotában élet- és balesetveszélyes. | |

| kivágás |

| Sürgősen lecsérélendő állapota vagy károkozás veszélye miatt | |
