Fa azonosítója:	208096
Fafaj (latin):	Carpinus betulus
Fafaj (magyar):	Közönséges gyertyán
Famagasság (m):	8
Törzs magasság (m):	1,3
Törzs átmérő 1 m-en (cm):	25
Törzs kerület 1 m-en (cm):	79
Korona átmérő (m):	6

Megrendelő:	Városliget Zrt.
Helység:	Bp. XIV.ker. Városliget
Vizsgálat időpontja:	2024.06.14

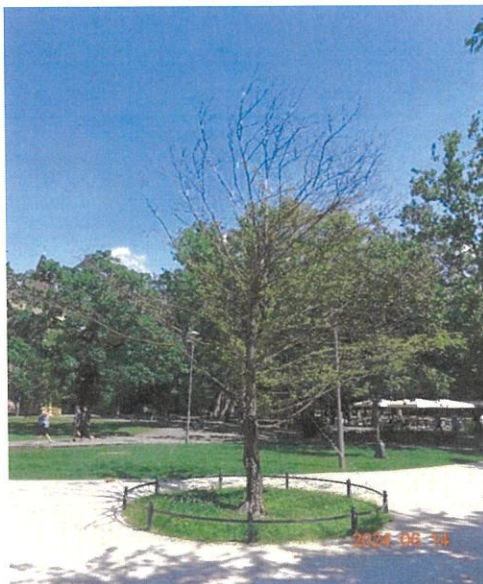
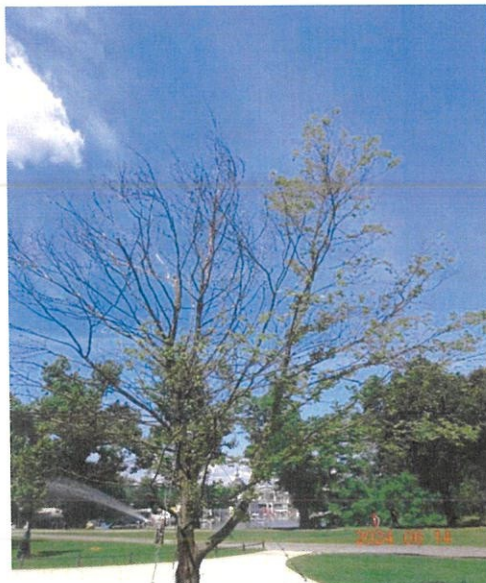
Diagnózis:	
A gyökérzet állapota:	1
A gyökérzet erős, legalább 50%-os károsodása, nagyon rossz feltételekkel rendelkező termőhelyen.	
nagy sérülés, nagy korhadás, vitalitása csökkent, átültetett fa

A gyökérnyak állapota:	1
A gyökérzet erős, legalább 50%-os károsodása, nagyon rossz feltételekkel rendelkező termőhelyen.	
nagy sérülés, nagy korhadás, erőteljesen bordásan terpeszes lefutású, nagy rovar-, nagy gomba termőtest, kártétel

A törzs állapota:	1
A törzs előrehaladottan károsult, korhadt, odvas (statikai vagy tápanyagellátási funkcióját nem képes ellátni).	
nagy sérülés, kéregleválás, kis hancshiány, nagy korhadás, nagy gomba termőtest, kártétel

A koronaalap állapota:	1
A korona károsodása oly mértékű, hogy élettani funkcióját nem képes ellátni	
nagy sérülés, nagy korhadás

A korona állapota:	1
A korona károsodása oly mértékű, hogy élettani funkcióját nem képes ellátni	
kevés ágcsonk, erőteljesen visszaszáradóban, erőteljesen vitalitása csökkent, nagy sérült-, nagy korhadt-, sok száraz-, sok keresztbenövő- ág, rovar-, gomba termőtest, kártétel, drótkötéssel a talajhoz van rögzítve

A vizuális vizsgálat értékelése:	
A fa jelenlegi állapotában balesetveszélyes, a veszélyhelyzet ápoló célzatú kertészeti beavatkozással nem, kizárólag a fa kivágásával hárítható el.

Kezelési javaslat:	
kivágás
