Fa azonosítója:	105105
Fafaj (latin):	Populus x euramericana
Fafaj (magyar):	Nemes nyár
Famagasság (m):	20
Törzs magasság (m):	11
Törzs átmérő 1 m-en (cm):	89
Törzs kerület 1 m-en (cm):	280
Korona átmérő (m):	6

Megrendelő:	Városliget Zrt.
Helység:	Bp. XIV.ker. Városliget
Vizsgálat időpontja:	2025.02.27

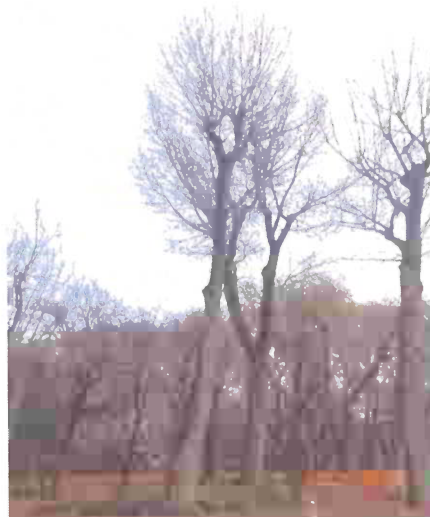
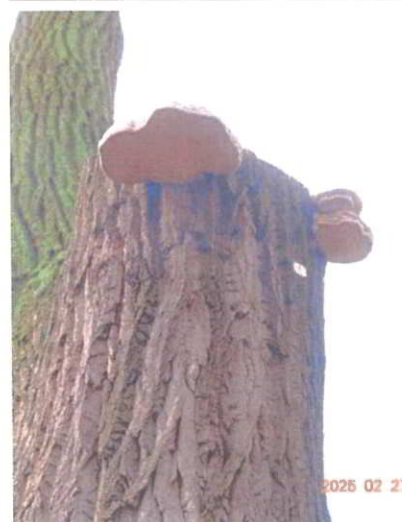
Diagnózis:	
A gyökérzet állapota:	2
A gyökérzetet erős vagy a gyökérmagokon látható erős felcsúzni károsodás, jelentősen kedvezőtlen termőhelyen.	
sérülés, korhadás, enyhén tömörödött, csonkolt

A gyökérnyak állapota:	1
A gyökérzet erős, legalább 50%-os károsodás, nagyon rossz feltételekkel rendelkező termőhelyen.	
sérülés, korhadás, enyhén bordásan terpeszes lefutású, rovar-, gomba termőtest, kártétel

A törzs állapota:	1
A törzs előretolódott, károsult, korradozott, edzés (statikai vagy tápanyagellátási funkcióját nem képes ellátni).	
sérülés, kéregleválás, nagy korhadás, enyhén ferde növekedésű, rovar-, nagy gomba termőtest, kártétel, levágott vágás

A koronaalap állapota:	2
Erős koronakárosodás (50% felett)	
sérülés, korhadás, kis odú, terhelt, rovar kártétel, gomba termőtest, kártétel, ághelyeseb

A korona állapota:	2
Erős koronakárosodás (50% felett)	
kevés ágcsomok, ifjított, kevés ághelyeseb, külpontos, kevés madár fészkek, kevés fattyuhajtás, sérült-, korradozott-, kis lehasadt-, kevés száraz-, kevés keresztbenővő-, egy pontból kitörő több- ág, kis rovar-, kis gomba termőtest, kártétel

A vizuális vizsgálat értékelése:	
A fa jelenlegi állapotában balesetveszélyes, a veszélyhelyzet ápoló célzatú kertészeti beavatkozással nem, kizárólag a fa kivágásával hárítható el.

Kezelési javaslat:	
kivágás

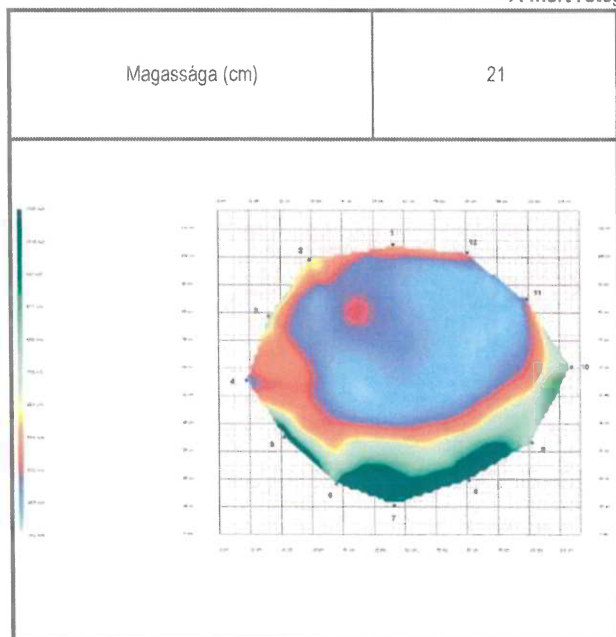
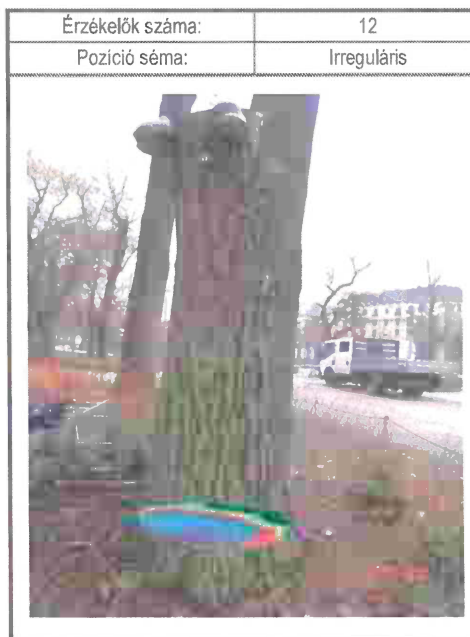
A mért réteg:

A műszeres vizsgálat értékelése a keresztmetszeten

A vizsgált magasságban a tomogram nagy kiterjedésű, aszimmetrikus elhelyezkedésű belső szerkezeti elváltozást jelez, mely a fatörzsben üreget feltételez.
