| Fa azonosítója: | 107023 |
| Fafaj (magyar): | Kőris |

| Megrendelő: | Városliget Zrt. |
| Helység: | Bp. XIV.ker. Városliget |

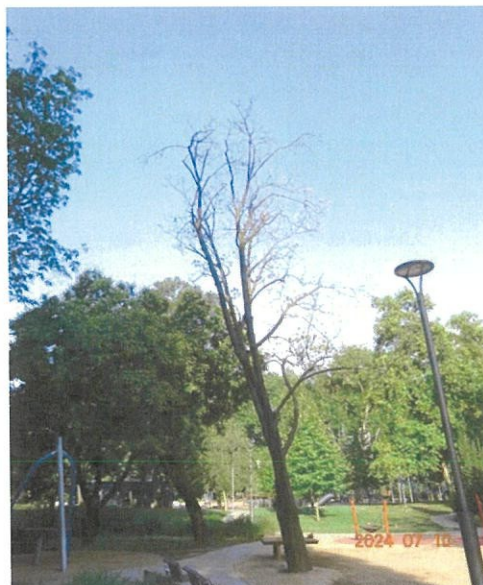
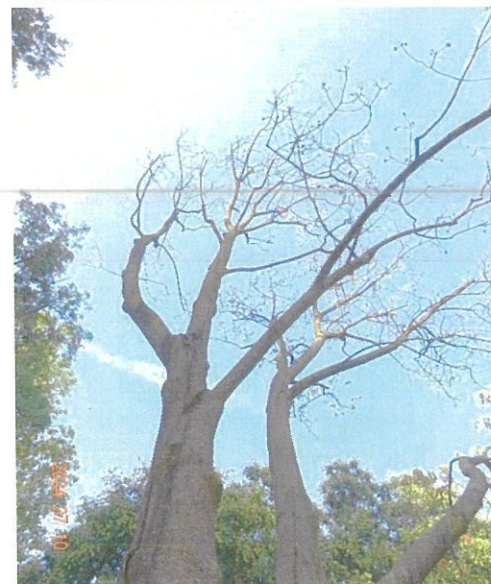
A gyökérzet erős, legalább 50%-os károsodása, nagyon rossz feltételekkel rendelkező termőhelyen.

A törzs előrehaladottan károsult, korhadt, odvas (statikai vagy tápanyagellátási funkcióját nem képes ellátni).

A korona károsodása oly mértékű, hogy életteni funkcióját nem képes ellátni

elszáradt

A fa jelenlegi állapotában élet- és balesetveszélyes.

Sürgősen lecserélendő állapota vagy károkozás veszélye miatt

kivágás
