Fa azonosítója:	14VL211KKF009
Fafaj (latin):	Platanus × hispanica
Fafaj (magyar):	Közönséges platán
Famagasság (m):	16
Törzs magasság (m):	4,5
Törzs átmérő 1 m-en (cm):	76
Törzs kerület 1 m-en (cm):	239
Korona átmérő (m):	12

Megrendelő:	Városliget Zrt.
Helység:	Bp. XIV.ker. Városliget
Vizsgálat időpontja:	2023.10.10

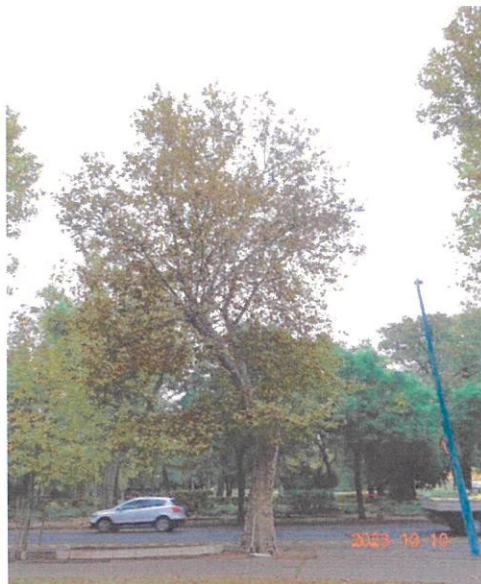
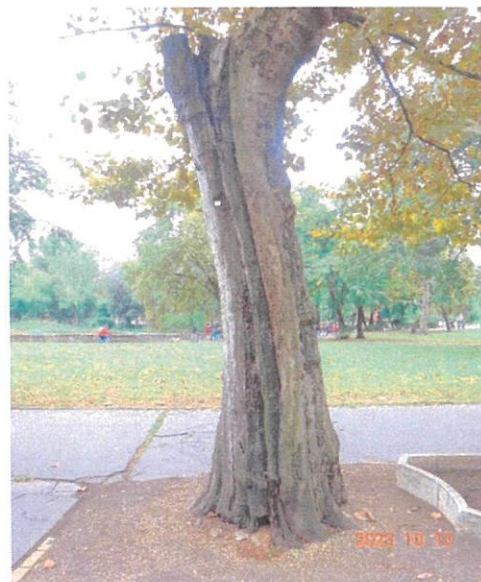
Diagnózis:	
A gyökérzet állapota:	1
A gyökérzet erős, legalább 50%-os károsodása, nagyon rossz feltételekkel rendelkező termőhelyen.	
nagy sérülés, nagy korhadás, kevés a felszínre került, enyhén bolygatott, fejlődése korlátolt

A gyökérnyak állapota:	1
A gyökérzet erős, legalább 50%-os károsodása, nagyon rossz feltételekkel rendelkező termőhelyen.	
nagy sérülés, nagy korhadás, nagy odú, nagy rovar-, gomba termőtest, kártétel, repedés

A törzs állapota:	1
A törzs előrehaladottan károsult, korhadt, odvas (statikai vagy tápanyagellátási funkcióját nem képes ellátni).	
nagy sérülés, nagy kéregleválás, nagy hancshiány, nagy korhadás, nagy odú, kevés ágcsont, sarjak, repedés, enyhén ferde növekedésű, rovar-, kis gomba termőtest, kártétel, darázs-fészek

A koronaalap állapota:	3
Jelentős lombvesztesség (26-50%)	
sérülés, kis korhadás, kevés fattyúhajtás

A korona állapota:	3
Jelentős lombvesztesség (26-50%)	
kevés ágcsont, kevés ághegy, féloldalas, külpontos, kevés fattyúhajtás, kis sérült, kis korhadt, kevés száraz-, több keresztbenőv-, villás elágazású- ág, kis gomba termőtest, kártétel

A vizuális vizsgálat értékelése:	
A fa jelenlegi állapotában balesetveszélyes, a veszélyhelyzet ápoló célzatú kertészeti beavatkozással nem, kizárólag a fa kivágásával hárítható el.

Kezelési javaslat:	
KIVÁGÁS
