Fa azonosítója:	225050
Fafaj (latin):	Pinus sp.
Fafaj (magyar):	Hósszútűs fenyők
Famagasság (m):	9
Törzs magasság (m):	6
Törzs átmérő 1 m-en (cm):	13
Törzs kerület 1 m-en (cm):	41
Korona átmérő (m):	1

Megrendelő:	Városliget Zrt.
Helység:	Bp. XIV.ker. Városliget
Vizsgálat időpontja:	2024.11.27

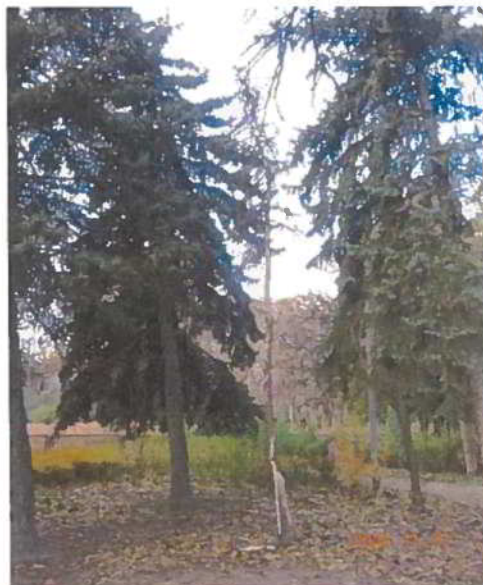
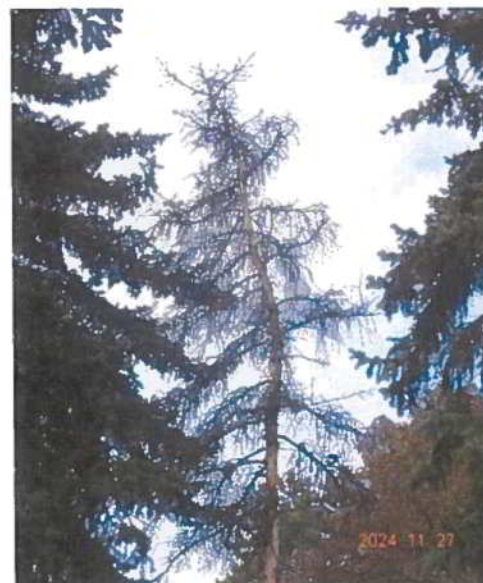
Diagnózis:	
A gyökérzet állapota:	1
A gyökérzet erős, legalább 50%-os károsodása, nagyon rossz feltételekkel rendelkező termőhelyen.

A gyökérnyak állapota:	1
A gyökérzet erős, legalább 50%-os károsodása, nagyon rossz feltételekkel rendelkező termőhelyen.

A törzs állapota:	1
A törzs előrehaladottan károsult, korhadt, odvas (statikai vagy tápanyagellátási funkcióját nem képes ellátni).

A koronaalap állapota:	1
A korona károsodása oly mértékű, hogy életani funkcióit nem képes ellátni.

A korona állapota:	1
A korona károsodása oly mértékű, hogy életani funkcióit nem képes ellátni.	
elszáradt

A vizuális vizsgálat értékelése:
A fa jelenlegi állapotában élet- és balesetveszélyes.

Kezelési javaslat:
kivágás
