| Fa azonosítója: | 216048 |
| Fafaj (latin): | Platanus x hispanica |

| Helység: | Bp. XIV.ker. Városliget |
| Vizsgálat időpontja: | 2026.02.25 |

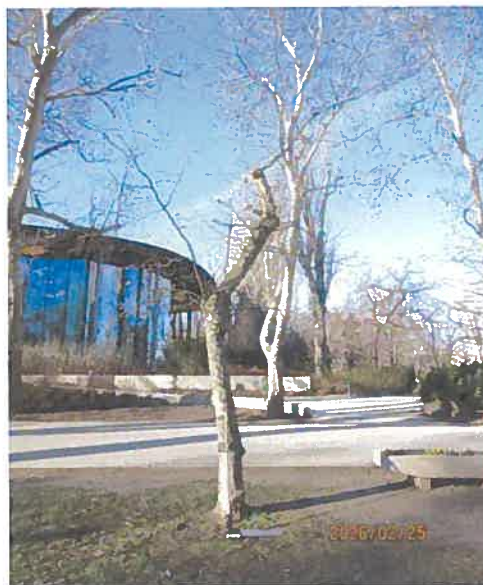
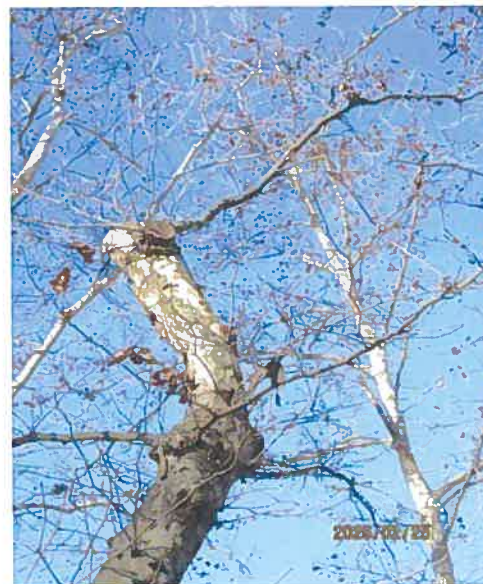
| A gyökérzeten és/vagy a gyökérmagokon látható erős felszíni károsodás, jelentősen kedvezőtlen termőhelyen. | |
| sérülés, korhadás, talpas deformáció, vitalitása csökkent | |

| kis sérülés, kis korhadás, kis rovar-, kis gomba termőtest, kártétel | |

| A törzs egyértelmű károsodása (néhány felszíni seb és korhadásra utaló jelek). | |
| kis sérülés, kis korhadás, beforrt sebhelyek, sejtburjánzás, rákos elváltozás, kevés sarj, enyhén ferde növekedésű, kis rovar-, kis gomba termőtest, kártétel | |

| Jelentős lombvesztesség (26-50%) | |
| kis sérülés, kis korhadás, fattyúhajtások, kis rovar kártétel, kis gomba termőtest, kártétel, ághelyseb | |

| A korona károsodása oly mértékű, hogy élettani funkcióját nem képes ellátni | |
| keves ágcsont, csonkolt, torz, kevés ághelyseb, vitalitása csökkent, kevés fattyúhajtás, nagy sérült-, nagy korhadt- ág, rovar-, gomba termőtest, kártétel | |

| A fa állapota leromlott, állapotromlása fő szerkezeti részekre terjed ki, ezért ápoló célzatú kertészeti beavatkozás nem indokolt. A fa kivágása javasolt. |

| kivágás |
