| Fa azonosítója: | 218086 |
| Fafaj (latin): | Acer negundo |

| Megrendelő: | BKM - FŐKERT Kertészeti Divízió |
| Helység: | Bp. XIV.ker. Városliget |

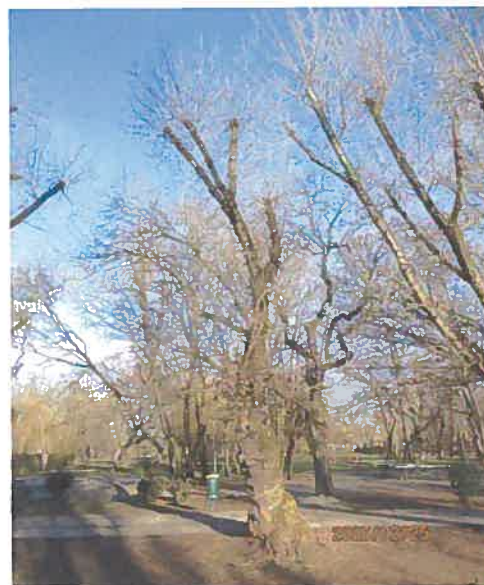
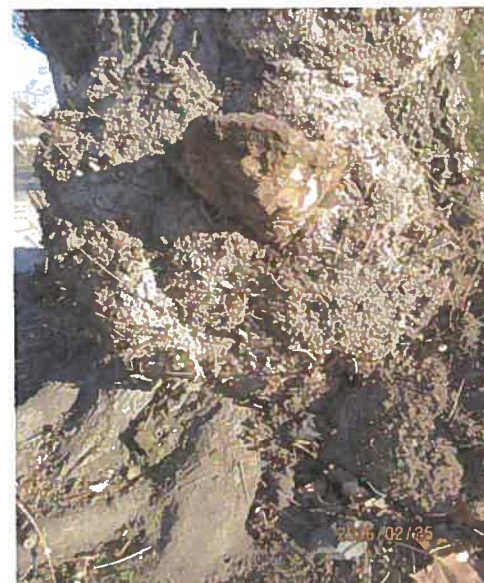
| sérülés, korhadás, több felszínre került, enyhén tömörödött, fejlődése korlátozott, talpas deformáció, kis fűnyíró okozta sérülés | |

| nagy sérülés, nagy korhadás, sok sejtburjánzás, rákos elváltozás, kis rovar-, nagy gomba termőtest, kártétel | |

| nagy sérülés, nagy kéregleválás, nagy hancshiány, nagy korhadás, nagy odú, kevés ághelyseb, kevés beforrt sebhely, sok sarj, enyhén ferde növekedésű, rovar-, gomba termőtest, kártétel | |

| keves ágcsont, csonkolt, torz, ághelysebek, enyhén vitalitása csökkent, sok fattyúhajtás, sérült-, korhadott-, egy pontból kitörő több- ág, kis rovar-, kis gomba termőtest, kártétel | |

| A fa állapota leromlott, állapotromlása fő szerkezeti részekre terjed ki, ezért ápoló célzatú kertészeti beavatkozás nem indokolt. A fa kivágása javasolt. | |

| kivágás |
