| Fa azonosítója: | 106015 |
| Fafaj (latin): | Acer platanoides |

| Megrendelő: | Városliget Zrt. |
| Helység: | Bp. XIV.ker. Városliget |

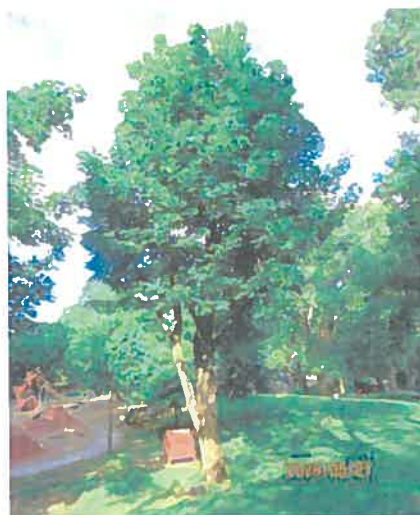
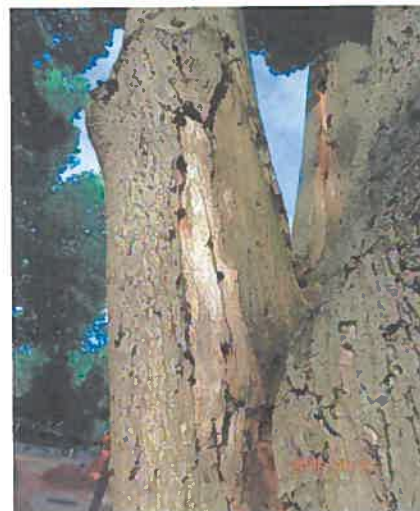
| <b>A gyökérzet állapota:</b> | <b>1</b> |
| A gyökérzet erős, legalább 50%-os károsodása, nagyobb rossz feltételekkel rendelkező termőhelyen. | |
| nagy sérülés, nagy korhadás, odú | |

| <b>A gyökérnyak állapota:</b> | <b>2</b> |
| A gyökérzeteken és/vagy a gyökérnyakon látható erős felszíni károsodás, jelentősen kedvezőtlen termőhelyen. | |
| nagy sérülés, korhadás, odú, rovar- gomba termőtest, kártétel | |

| <b>A törzs állapota:</b> | <b>2</b> |
| A törzs erős károsodása (több nagy felületű seb, mély bekorhadások). | |
| nagy sérülés, nagy kéregleválás, nagy hancsriány, korhadás, kis odú, sekély repedés, enyhén ferde növekedésű, rovar-, gomba termőtest, kártétel | |

| <b>A koronaalap állapota:</b> | <b>1</b> |
| A korona alapcsúszása oly mértékű, hogy egyensúlyi funkcióját nem képes ellátni. | |
| nagy sérülés, nagy korhadás, kis odú, terhelt, egy pontból kitoró több vázág, nagy rovar kártétel, gomba termőtest, kártétel | |

| <b>A korona állapota:</b> | <b>2</b> |
| Erős koronakárosodás (50% felett) | |
| kevés ágcsom, ághelysebek, kevés fattyúhajtás, kis repedt ág, sérült-, korhadt-, kis odvas-, száraz- ág, rovar-, gomba termőtest, kártétel | |

| <b>A vizuális vizsgálat értékelése:</b> | |
| A fa jelenlegi állapotában balesetveszélyes, az ápolási munkák elvégzésével a kockázatot elhárítható, azonban a fa hosszútávon nem fenntartható. | |

| Gyökérzet letört állapot, nagy károsodás veszélyes miatt | |

| <b>Kezelési javaslat:</b> | |
| kivágás | |

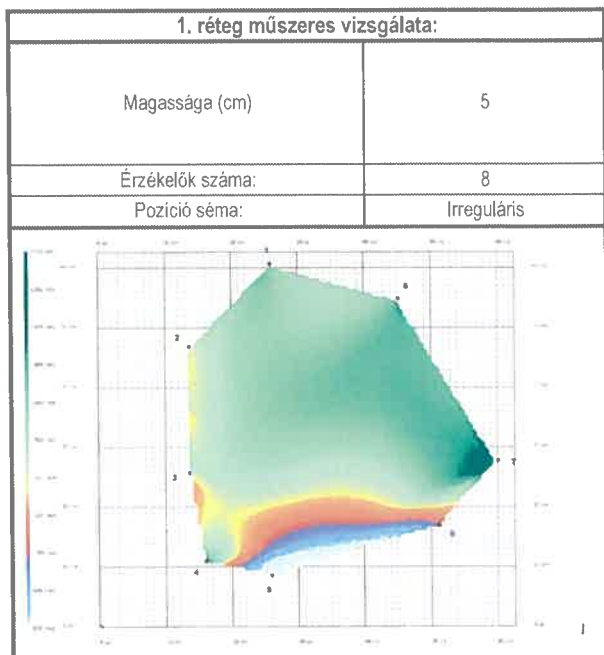
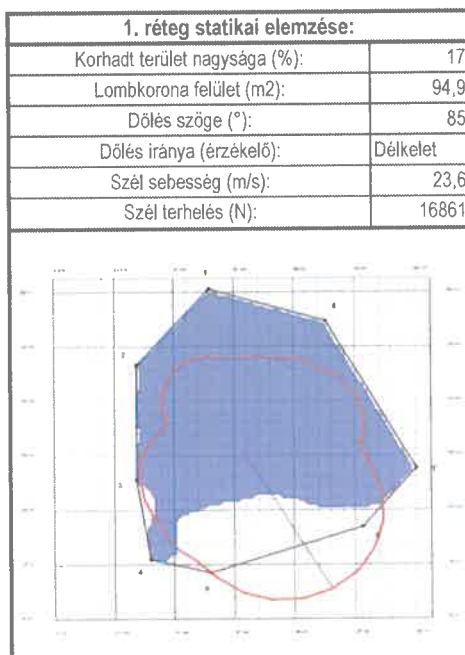
**A műszeres vizsgálat értékelése a keresztmetszeten**

A vizsgált magasságban a tomogram a palást irányából a középpont felé hatoló belső szerkezeti elváltozást jelez, melynek kiterjedése a törzskerület több, mint 10%-át érinti.

**A statikai elemzés értékelése**

| Biztonsági faktor (%) | <b>122</b> |

**MÉRSÉKELT KOCKÁZAT**

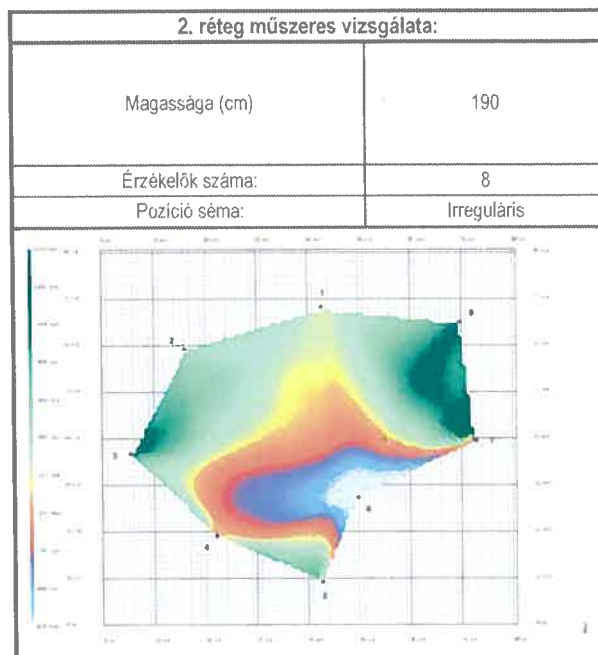
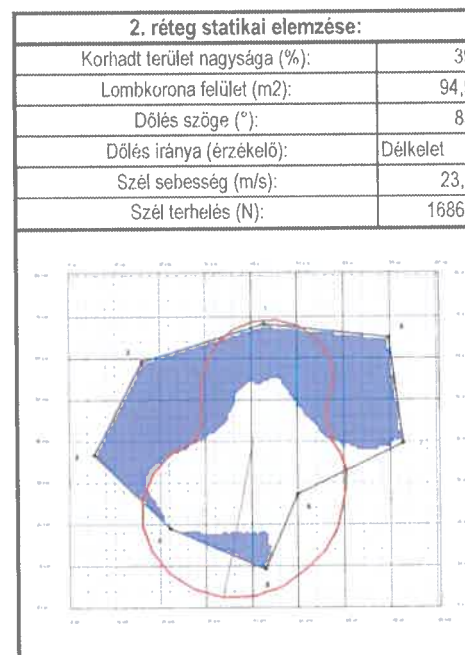
**A műszeres vizsgálat értékelése a keresztmetszeten**

A vizsgált magasságban a tomogram a palást irányából a középpont felé hatoló belső szerkezeti elváltozást jelez, melynek kiterjedése a törzskerület több, mint 30%-át érinti.

**A statikai elemzés értékelése**

| Biztonsági faktor (%) | <b>147</b> |

**MÉRSÉKELT KOCKÁZAT**
