## Favizsgálati adatlap

Városliget 2-01-164

28

Acer campestre

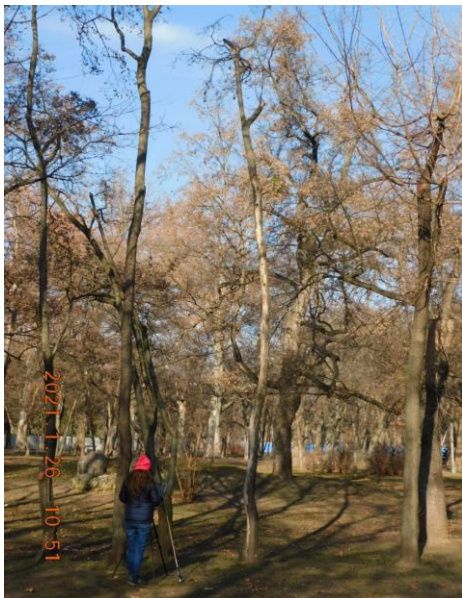
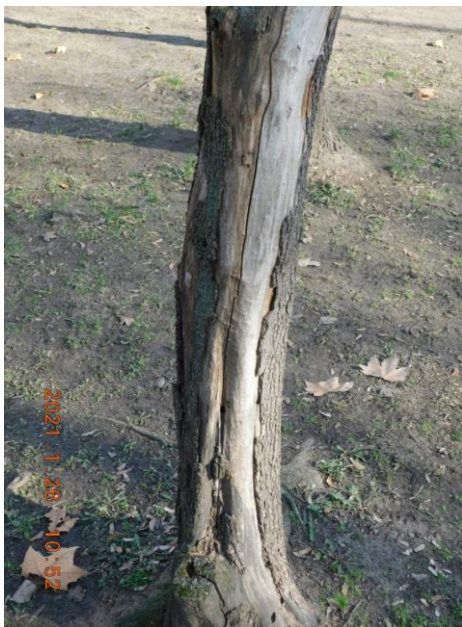
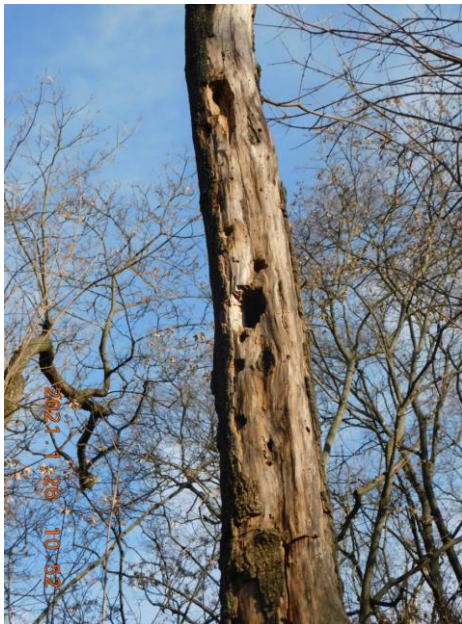
Radó-féle osztályzat (A): 2

Radó-féle életképességi osztályzat (E): 1

| Törzs állapota |
|---|
| Radó-féle osztályzat (B): 1 |

| Korona állapota |
|---|
| Radó-féle osztályzat (C): 2 |

Radó-féle ápoltsági osztályzat (D): 2

A fa EU-módszer szerinti értékelése  
(A+B+C+D+E)/5=15%

A fa állapota jó, kezelést nem igényel.  
A fa kezelést igényel.  
A fa jelen állapotában, a javasolt kezelések elvégzése nélkül, veszélyes.  
A fa veszélyes, kivágását javaslom.
