| Fa azonosítója: | 220059 |
| Faj (magyar): | Juhar |

| Megrendelő: | Városliget Zrt. |
| Helység: | Bp. XIV.ker. Városliget |

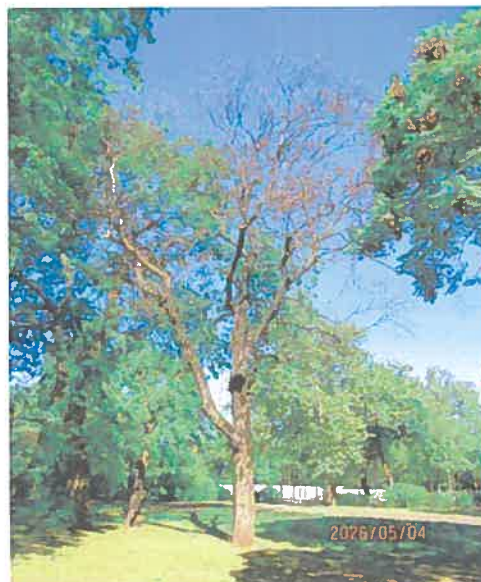
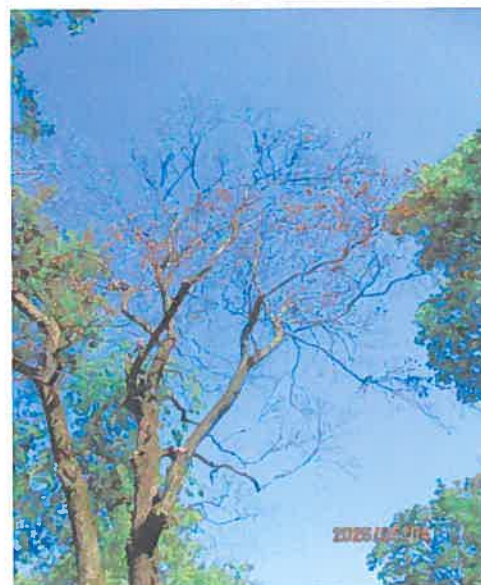
| A gyökérzet erős, legalább 50%-os károsodása, nagyon rossz feltételekkel rendelkező termőhelyen. | |

| A gyökérnyak erős, legalább 50%-os károsodása, nagyon rossz feltételekkel rendelkező termőhelyen. | |

| A törzs előrehaladottan károsult, korrózió, rothadás (szilikai vagy tapanyagellátási funkcióját nem képes ellátni). | |

| A korona károsodása oly mértékű, hogy életfunkcióját nem képes ellátni. | |

| elszáradt | |

| A fa jelenlegi állapotában élet- és balesetveszélyes. |

| kivágás |

| Sürgősen lecsenélendő: állapota vagy károsodás veszélye miatt | |
