# 14VL223145 - VIZUÁLIS FAVIZSGÁLATI ADATLAP ÉS KEZELÉSI JAVASLAT

| Sorszám | 14VL223145 |

| FA HELYE | Budapest, Városliget |

# 14VL223146 - VIZUÁLIS FAVIZSGÁLATI ADATLAP ÉS KEZELÉSI JAVASLAT

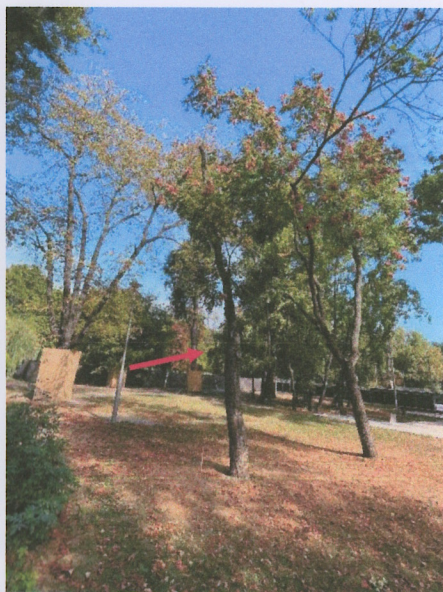
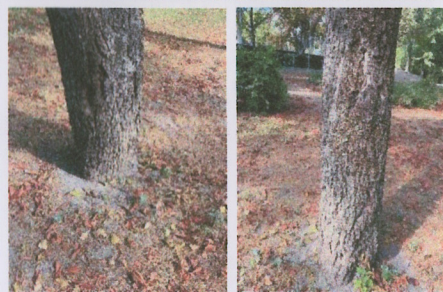
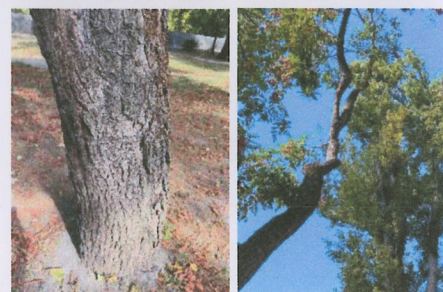
| ÉRTÉKELÉS | |
|---|---|
| gyökérzet felszínen, tömörödött talaj | |

| A törzs állapota | |
|---|---|
| felszíni sérülések, benőtt vágáshely, dől | |

| A korona és a koronaalap állapota | |
|---|---|
| egy vágás maradt a koronából, vágáson hasadás, száraz ágak, kéregsérülések, kéreghámlások, odvasodás | |

| A fa egészségi állapota és életképessége | |
|---|---|
| egy évtizeden belül lecsereplendő | |

| Ápoltság állapot értéke | |
|---|---|
| fa ápolása jelentősen hiányos | |

| STATIKAI ÁLLAPOT | |
|---|---|
| Irány: észak-nyugat | Mérték: 1m |

A fa egészségi állapota jelentősen leromlott, és a károsodás a fa fő szerkezeti részeit is érinti. Biztonságos megtartása, valamint az állapotromlás ütemének mérséklése csak olyan mértékű kertészeti beavatkozásokkal lenne biztosítható, amelyek mellett a fa hosszú távon már nem lenne fenntartható és funkcióját sem tudná megfelelően betölteni.

kivágás

04: Egészségi állapot miatt kivágandó

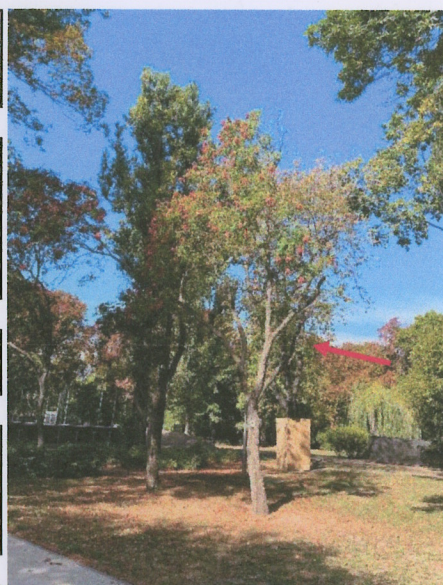
| ÉRTÉKELÉS | |
|---|---|
| tömörödött talaj | |

| A törzs állapota | |
|---|---|
| kisebb felszíni sérülések | |

| A korona és a koronaalap állapota | |
|---|---|
| odvas vágáshelyek, száraz ágak nagy arányban, torz korona, gomba termőtest | |

| A fa egészségi állapota és életképessége | |
|---|---|
| egy évtizeden belül lecsereendő | |

| Ápoltság állapot értéke | |
|---|---|
| fa ápolása jelentősen hiányos | |

| ÖSSZEFOGLALÁS |
|---|
| A fa egészségi állapota jelentősen leromlott, és a károsodás a fa fő szerkezeti részeit is érinti. Biztonságos megtartása, valamint az állapotromlás ütemének mérséklése csak olyan mértékű kertészeti beavatkozásokkal lenne biztosítható, amelyek mellett a fa hosszú távon már nem lenne fenntartható és funkcióját sem tudná megfelelően betölteni. |

| KEZELÉSI JAVASLAT |
|---|
| kivágás a fán megjelent termőtestek törés- és balesetveszélye miatt |

| INTÉZKEDÉS |
|---|
| 04: Egészségi állapot miatt kivágandó |
