| Fa azonosítója: | 304064 |
| Fafaj (magyar): | Gyertyán |

| Megrendelő: | Városliget Zrt. |
| Helység: | Bp. XIV.ker. Városliget |

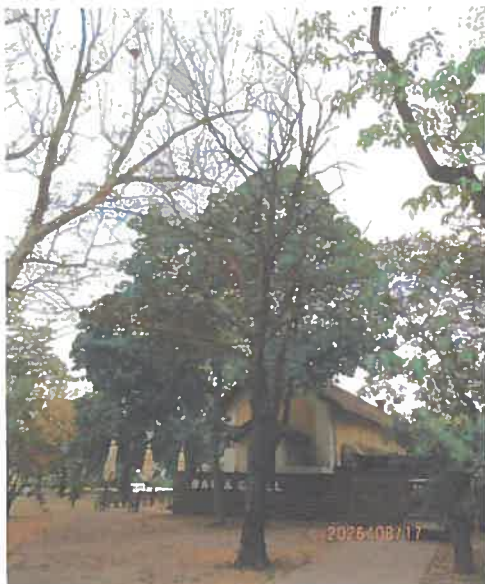
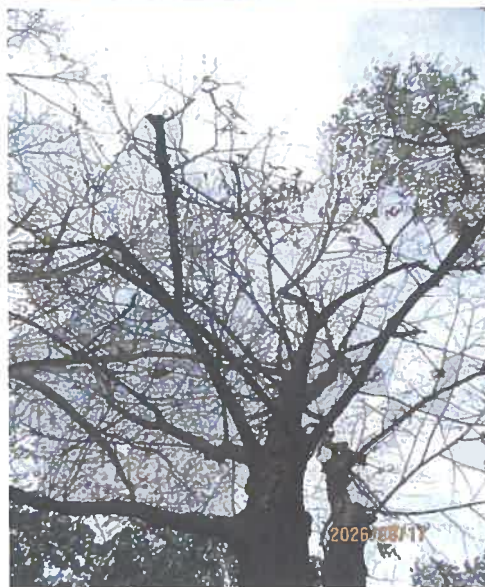
| A gyökérzet állapota: | 1 |
| A gyökérzet erős, legalább 50%-os károsodása, nagyon rossz feltételekkel rendelkező termőhelyen. | |

| A gyökérzet erős, legalább 50%-os károsodása, nagyon rossz feltételekkel rendelkező termőhelyen. | 1 |

| A törzs előrehaladottan károsult, komadt, odvas (statikai vagy tápanyagellátási funkcióját nem képes ellátni) | 1 |

| A korona károsodása oly mértékű, hogy életlani funkcióját nem képes ellátni | 1 |

| elszáradt | |

| A fa jelenlegi állapotában élet- és balesetveszélyes. | |

| kivágás | |

| Sürgősen lecserelezendő állapota vagy károsodás veszélye miatt | |
