| Fa azonosítója: | 305055 |
| Fafaj (magyar): | Gyertyán |

| Megrendelő: | Városliget Zrt. |
| Helység: | Bp. XIV.ker. Városliget |

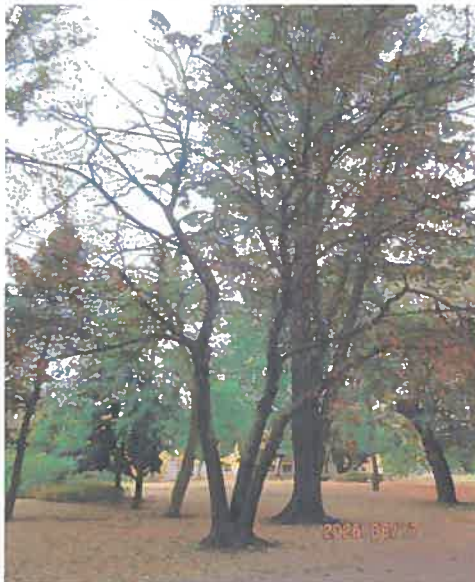
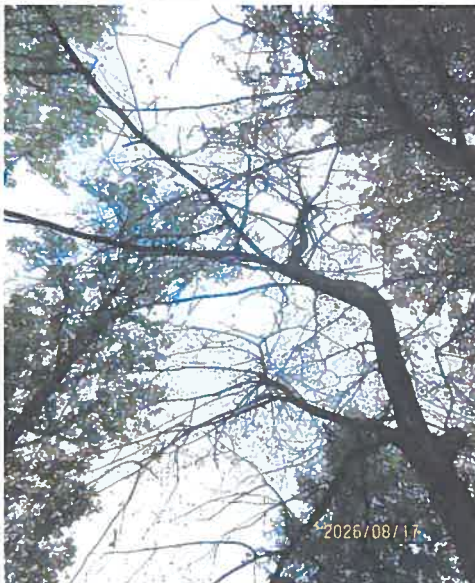
| A gyökérzet erős, legalább 50%-os károsodása, nagyon rossz feltételekkel rendelkező termőhelyen. | |

| A törzs előrehaladottan károsult, korhadt, rothadás (statikai vagy tápanyagellátási funkcióját nem képes ellátni). | |

| A korona károsodása oly mértékű, hogy életfunkcióját nem képes ellátni | |

| elszáradt | |

| A fa jelenlegi állapotában élet- és balesetveszélyes. |

| kivágás |
