| Fa azonosítója: | 306065 |
| Fafaj (latin): | Populus x euramericana |

| Megrendelő: | Városliget Zrt. |
| Helység: | Bp. XIV.ker. Városliget |

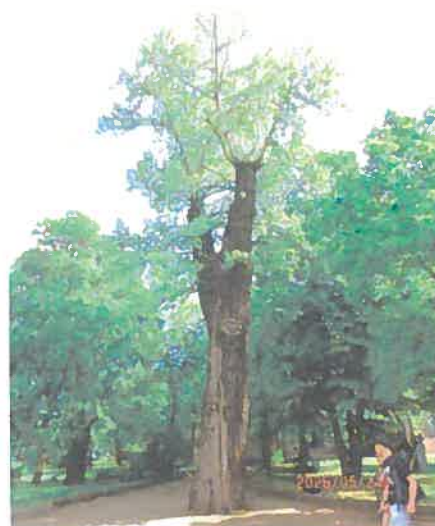
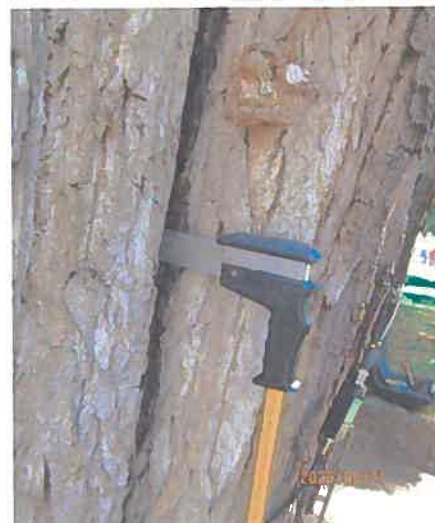
| A gyökérzet állapota: | 2 |
| A gyökérzetén és/vagy a gyökérmelyeken látható erős felszíni károsodás, jelentősen kedvezőtlen termőhelyen. | |
| sérülés, korhadás, tömörödött, fejlődése korlátolt | |

| A gyökérnyak állapota: | 2 |
| sérülés, korhadás, odú, rovar-, gomba termőtest, kártétel | |

| A törzs állapota: | 1 |
| A törzs elvékonyasodottan károsult, korhadott, odvas (csúthéj vagy fagyfagyásból) felületét nem károsít ellátva. | |
| nagy sérülés, kis kéregleválás, kis háncshiány, nagy korhadás, nagy odú, kevés ághelyeseb, kevés befertt sebhely, enyhén ferde növekedésű, nagy rovar-, nagy gomba termőtest, kártétel | |

| A koronaalap állapota: | 2 |
| Erős koronakárosodás (50% felett) | |
| sérülés, korhadás, rovar kártétel, gomba termőtest, kártétel | |

| A korona állapota: | 1 |
| A korona károsodása nagy mértékű, főleg elhalt, felrobbant, nagy mértékű elhalt. | |
| csonkolt, torz, ághelyeseb, fagyfagyások, nagy sérült-, nagy korhadott-, odvas-ág, rovar-, gomba termőtest, kártétel | |

| A fa jelenlegi állapotában balesetveszélyes, a veszélyhelyzet ápoló célzatú kertészeti beavatkozással nem, kizárólag a fa kivágásával hárítható el. | |

| Kezelési javaslat: |
| kivágás |

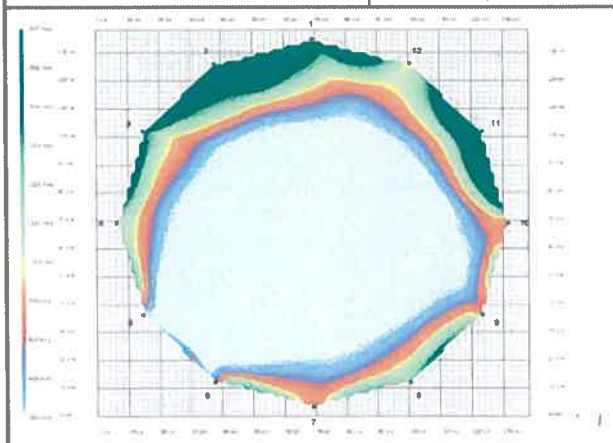
A mért réteg műszeres vizsgálata:

A műszeres vizsgálat értékelése a keresztmetszeten

A vizsgált magasságban a tomogram nagy kiterjedésű, aszimmetrikus elhelyezkedésű belső szerkezeti elváltozást jelez, mely a fatörzsben üreget feltételez.

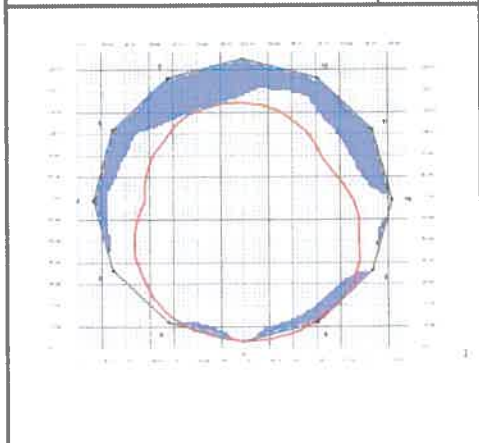
A mért réteg statikai elemzése:

| Korhadt terület nagysága (%): | 79 |

A statikai elemzés értékelése

Biztonsági faktor (%)

**704**

**ALACSONY KOCKÁZAT**
