## Fadiagnosztikai adatlap és kezelési javaslat

### Városliget Zrt.

**Helység:** Budapest, XIV. kerület  
**Terület:** Városliget  
**Fa kódja:** 14VL114153  
**Fafaj (latin):** *Maclura pomifera*  
**Fafaj (magyar):** Narancseperfa  
**Fa magasság:** 10 m  
**Törzs magasság:** 3,5 m  
**Törzs átmérő 1 m-en:** 26 cm  
**Törzskerület 1 m-en:** 82 cm  
**Korona átmérő:** 7 m

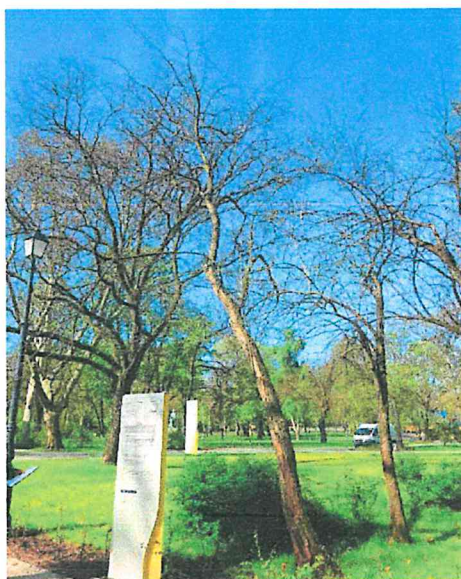
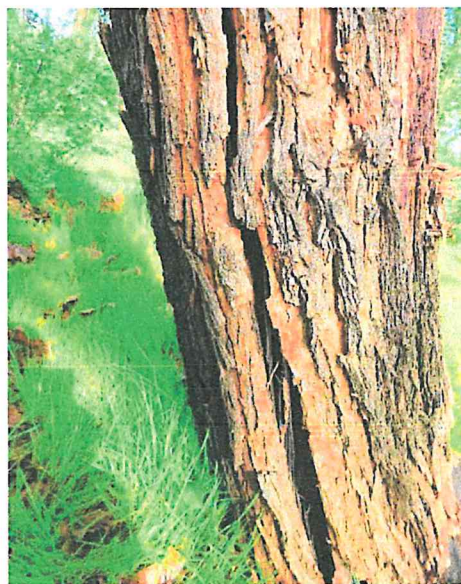
| A gyökérzet és gyökérnyak állapota | |
|---|---|
| A gyökérzet a felszínen, sérült, korhadt. | |
| A gyökérnyak sérült, korhadt. | |
| A gyökérnyaknál a törzs hosszában felhasadt. Egy tartógyökeret átvágtak. A gyökérnyak bordásan terpeszes lefutású. | |
| A törzs hajlott, repedt, felületén kéregsérülés, kéregleválás található. | |
| A törzsön sarjak találhatók. | |
| Az ágrendszerben villás vágás elágazás, sérült vágás, korhadt vágás, száraz ág, ágcsonk található. | |
| A fa jelenlegi állapotában balesetveszélyes, a veszélyhelyzet ápoló célzatú kertészeti beavatkozással nem, kizárólag a fa kivágásával háriható el. | |

| <b>KIVÁGÁS</b> |

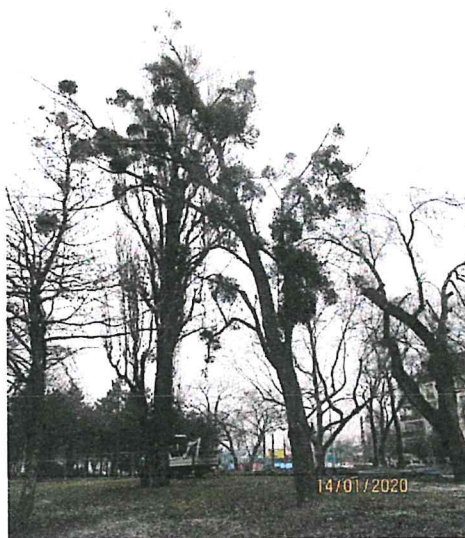
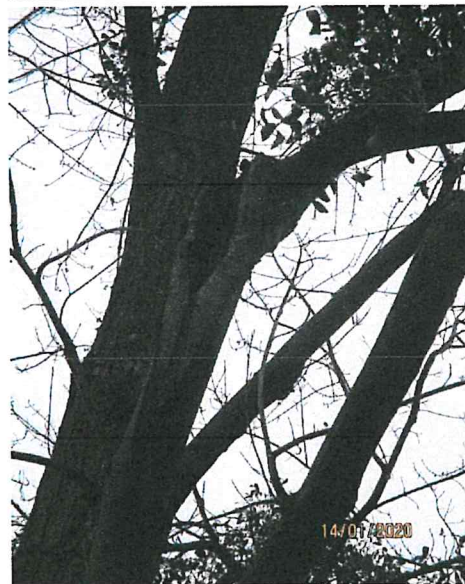
| A gyökérzet a felszínen, sérült. |
| A törzs hajlott, korhadt, odvas, felületén kéregsérülés, rovar kártétel található. |
| A korona csonkolt, torz habitusú. Az ágrendszerben villás vázág elágazás, egy pontból kitörő több vázág, sérült vázág, korhadt vázág, odvas vázág, lehasadt ág, száraz ág, ágcsont, sejtburjánzás, rákos elváltozás, rovar kártétel található. |
| A korona erősen száradóban van és féloldalas helyzetű, benne nagy mennyiségű fagyöngy ( <i>Viscum sp.</i> ) található. |
| A fa állapota súlyos mértékben leromlott, állapotromlása fő szerkezeti részekre terjed ki ezért csak irreális mértékű beavatkozással tehető biztonságossá, azonban a fa hosszú távon azok elvégzése után sem megtartható. |

| <b>KIVÁGÁS</b> |

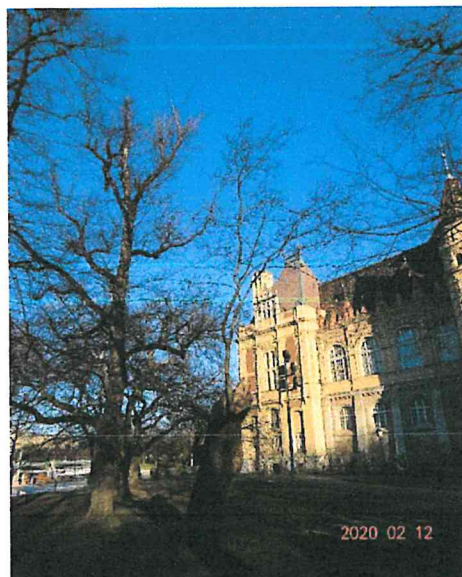
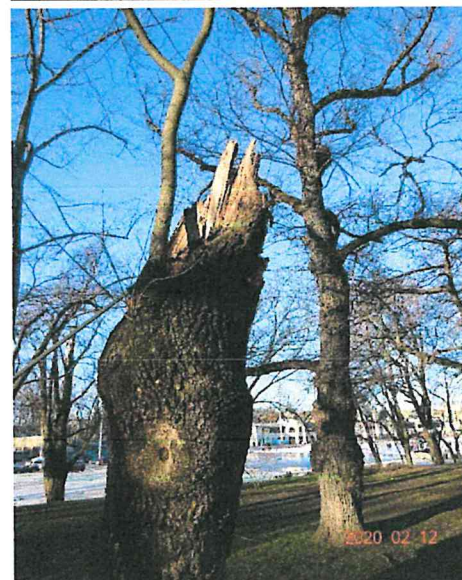
| A gyökérzet a felszínen, sérült, korhad. |
| A gyökérnyak sérült, korhad. |
| A törzs hajlott, repedt, korhad, odvas, felületén kéregsérülés, rovar kártétel található. |
| A fa törzse széttört. |
| A korona torz habitusú. Az ágrendszerben lehasadt ág található. |
| A fa jelenlegi állapotában balesetveszélyes, a veszélyhelyzet ápoló célzatú kertészeti beavatkozással nem, kizárólag a fa kivágásával hárítható el. |

| <b>KIVÁGÁS</b> |

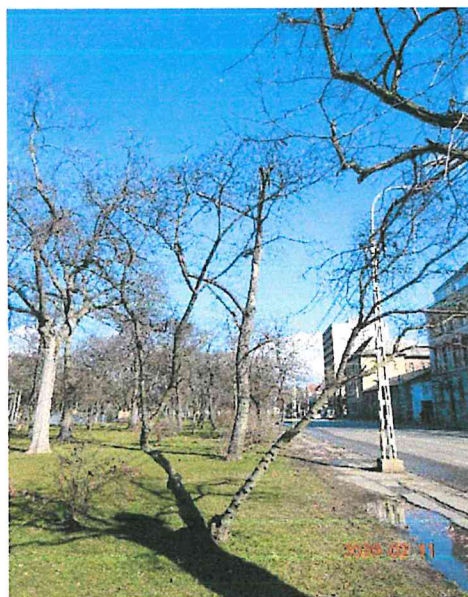
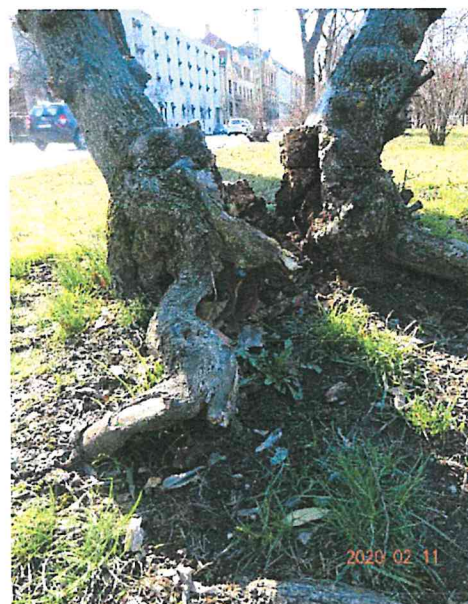
| A gyökérzet és gyökérnyak állapota | |
|---|---|
| A gyökérzet a felszínen, a talajfelszínt megemelte, sérült, korhadt. | |
| A gyökérnyak sérült, korhadt. Gombakártétel, termőtest látható. | |

| A törzs állapota | |
|---|---|
| A törzs hajlott, repedt, korhadt, felületén kéregsérülés, kéregleválás, sejtburjánzás, rákos elváltozás, gombakártétel, termőtest található. | |

| A koronaalap és korona állapota | |
|---|---|
| Az ágrendszerben villás vágás elágazás, sérült vágás, korhadt vágás, száraz ág, ágcsont található. | |

| A vizuális vizsgálat értékelése | |
|---|--|
| A fa jelenlegi állapotában balesetveszélyes, a veszélyhelyzet ápoló célzatú kertészeti beavatkozással nem, kizárólag a fa kivágásával háárítható el. | |

| KIVÁGÁS |

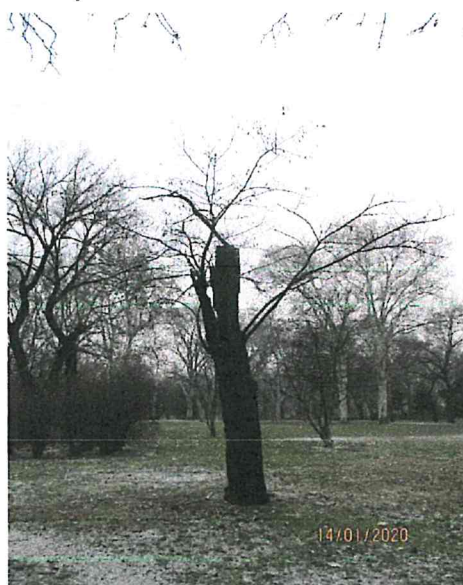
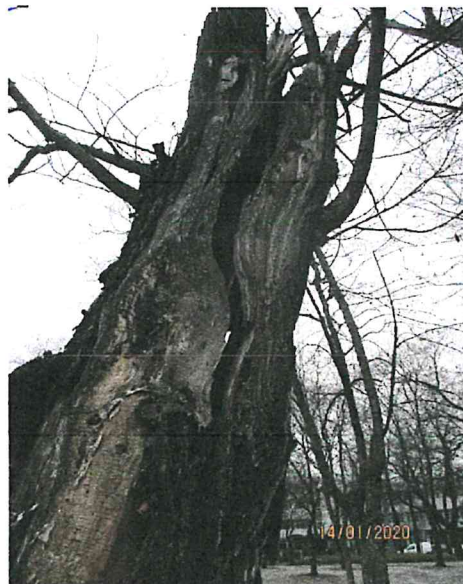
| A gyökérzet és gyökérnyak állapota | |
|---|---|
| A gyökérzet sérült, korhad. | |
| A gyökérnyak sérült, korhad. Rovar kártétel látható. | |
| A gyökérnyakban odú található. | |
| A törzs hajlott, repedt, korhad, odvas, felületén kéregsérülés, kéregleválás, sejtburjánzás, rákos elváltozás, rovar kártétel található. | |
| A korona csonkolt, torz habitusú. Az ágrendszerben sérült vázág, korhad vázág, száraz ág, ágcsont, rovar kártétel található. | |
| A fa jelenlegi állapotában balesetveszélyes, a veszélyhelyzet ápoló célzatú kertészeti beavatkozással nem, kizárólag a fa kivágásával hárítható el. | |

| <b>KIVÁGÁS</b> |
