A  
BUDAPEST  
VÁROSLIGET EXPÓ (14VL207)  
TERÜLETÉN ÁLLÓ  
KIJELÖLT FÁK  
FAVIZSGÁLATA

2015  
AUGUSZTUS

Jelen felmérés a Liget Budapest Kft megrendelése alapján készült a Budapesti Városliget EXPO (kataszteri azonosítója: 14VL207) (ZEN) területén található, kijelölt fák állapotáról, valamint javaslat a faápolási munkálatokra a személy és vagyonbiztonság figyelembe vételével.

A FÁK  
RÉSZLETES DIAGNOSZTIKAI LAPJA  
ÉS AZ  
ÁPOLÁSI MUNKÁKRA TETT JAVASLATOK

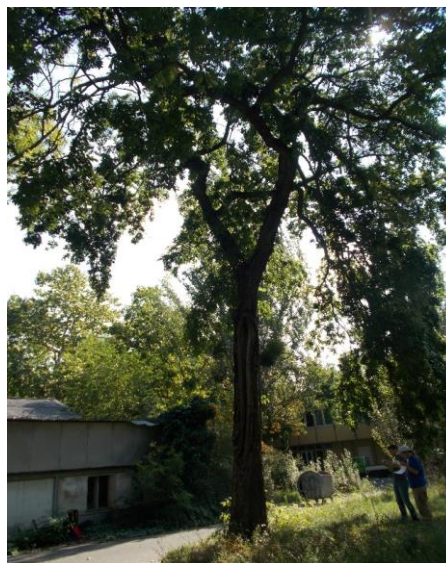
A törzs előrehaladottan károsult, korhadt, odvas (a törzs oly mértékben károsult, hogy statikai vagy tápanyagellátási funkcióját nem képes ellátni).

A törzs repedt, korhadt, odvas, felületén kéregsérülés található.

Az ágrendszerben odvas vázág, száraz ág, ágcsontok található.

A törzs hosszirányban repedt, a műszeres vizsgálat a repedés alatti területen készült.

KIVÁGÁS

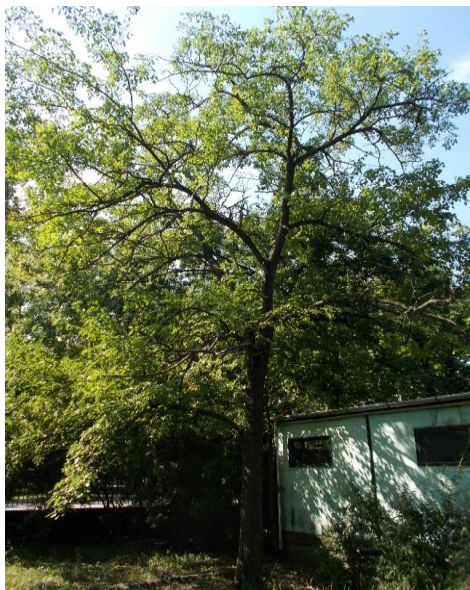
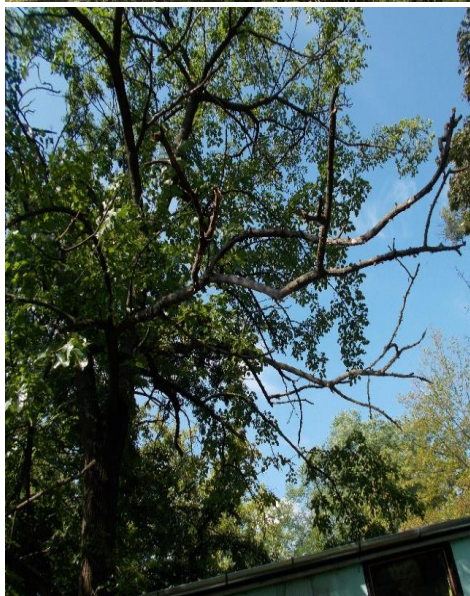
| A gyökérzet és gyökérnyak állapota | |
|---|---|
| Leromló állapotú magonc. | |
| A gyökérzet aszimmetrikus fejlődését a közeli épület akadályozza. | |

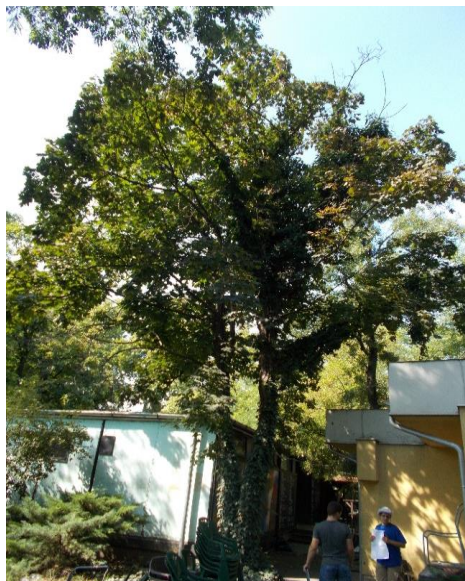
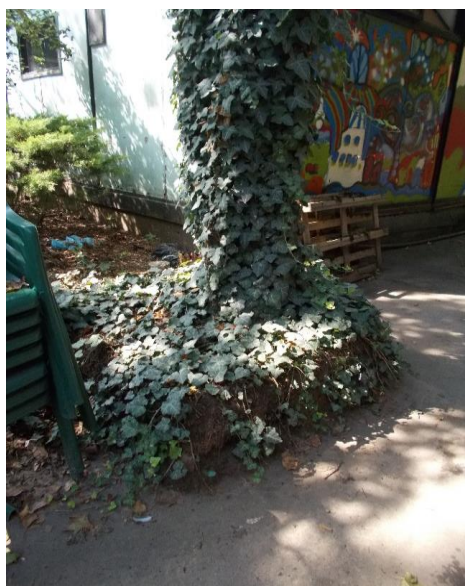
| A gyökérzet és gyökérnyak állapota | |
|---|---|
| A korona csúcscsúszaradása tápanyagellátási zavarokra utal. Oka lehet az egykori kiemelt fahely szétesése, a gyökérzet kiemelkedése a jelenlegi talajszintből. | |

**SEB, ODÚ- ÉS ÜREGKEZELÉS,  
SZÁRAZGALLYAZÁS, STATIKAI  
HELYREÁLLÍTÓ GALLYAZÁS  
BOROSTYÁNELTÁVOLÍTÁS**

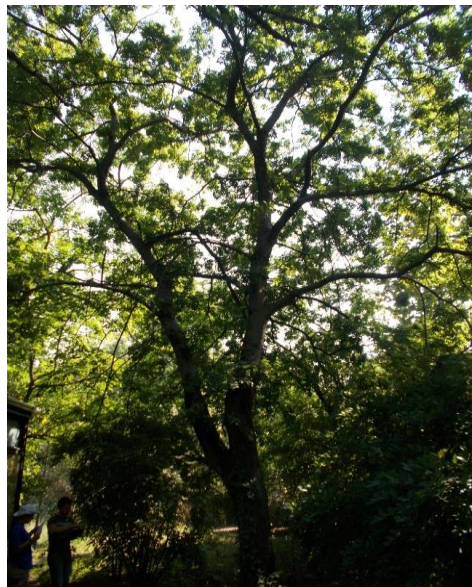
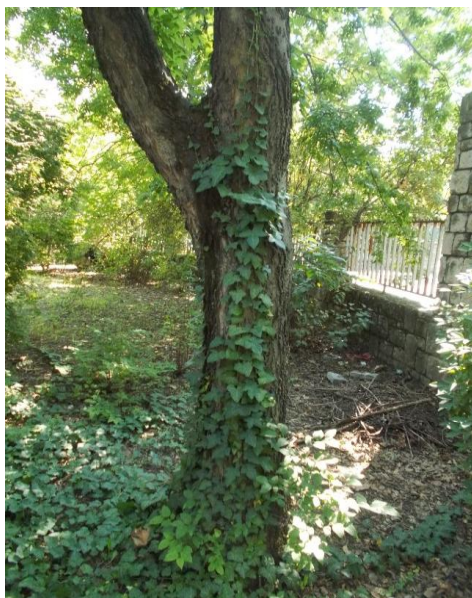
| A vizuális vizsgálat értékelése | |
|---|--|
| A fa átlagos egészségi állapotú, nagymértékű kóros elváltozás nem látható rajta. | |
| A fajra jellemző konkurens vázagszerkezet idősebb korban statikai problémát okozhat. | |

**SEB, ODÚ- ÉS ÜREGKEZELÉS,  
SZÁRAZGALLYAZÁS BOROSTYÁN  
ELTÁVOLÍTÁSA.**

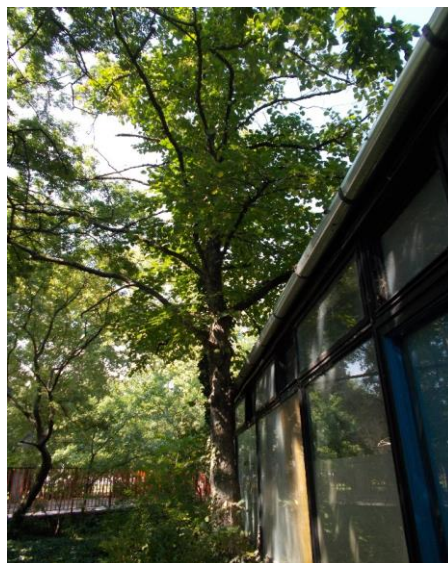
| A vizsgált magasságban a fa belső szerkezetében nem mutatható ki jelentős belső szerkezeti elváltozás. | |

**SEB, ODU- ÉS ÜREGKEZELÉS,  
SZÁRAZGALLYAZÁS, VÁZÁGAK  
ÖSSZEKÖTÉSE BOROSTYÁN  
ELTÁVOLÍTÁSA.**

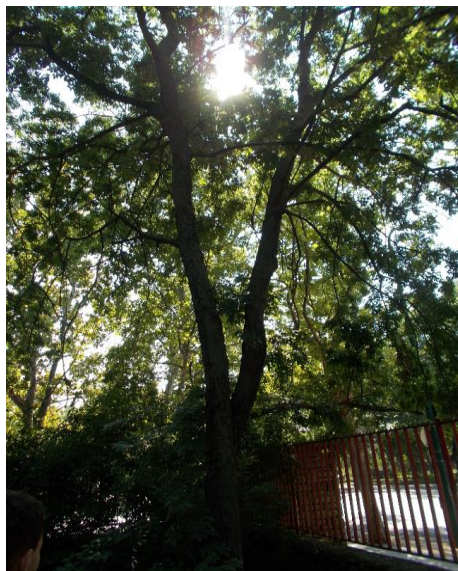
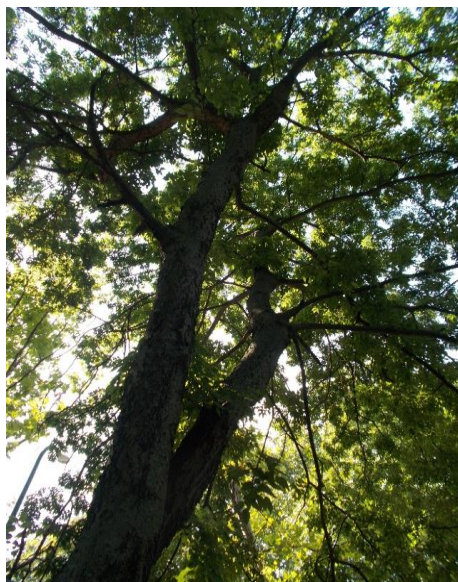
| A gyökérzet és gyökérnyak állapota | |
|---|---|
| Magról kelt, ikertörzsű fa.<br>A konkurens törzsek statikai problémát okoznak, ez a későbbiekben növeli a balesetveszély kockázatát.<br>Az eszgyik törzs eltávolítása esetén a tökorhadás veszélye nő meg.<br>A fa megtartása esetén fokozott figyelmet és rendszeres fenntartást igényel. | |

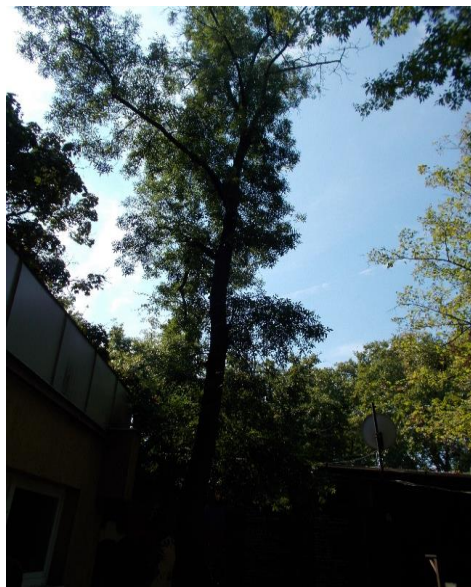
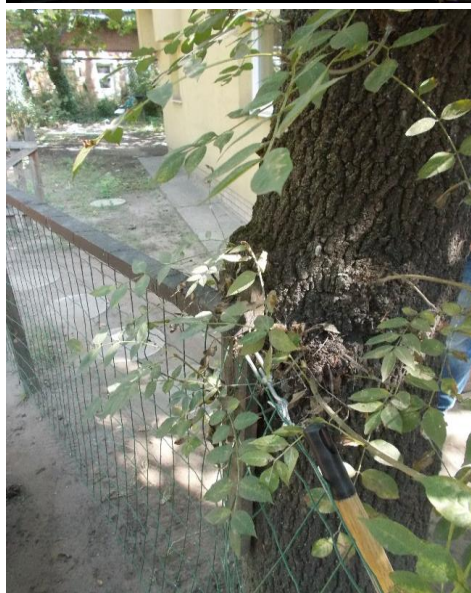
| A gyökérzet és gyökérnyak állapota | |
|---|---|
| Hanyagolt állapotú fa.<br>A korona száradása elégtelen tápanyagforgalomra utal. | |

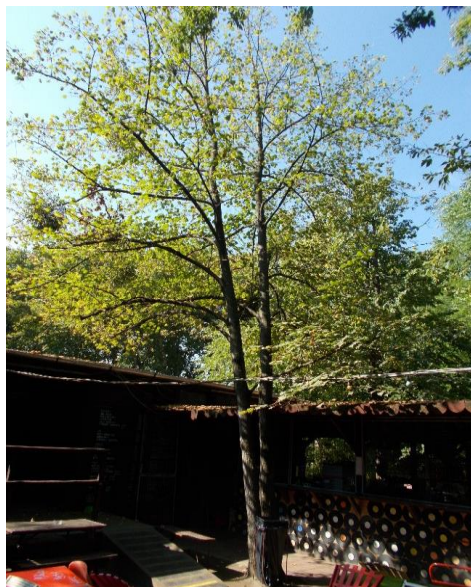
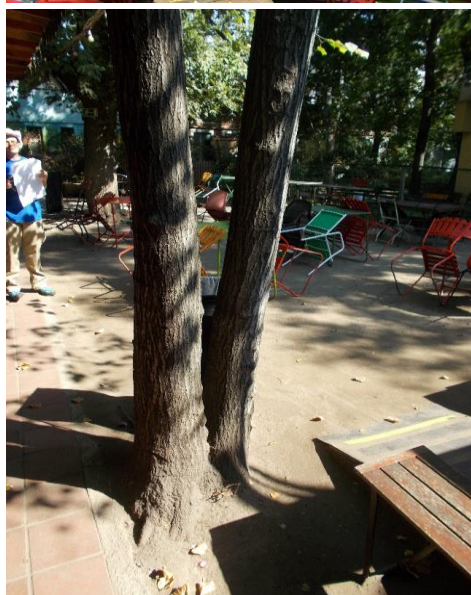
| A gyökérzet és gyökérnyak állapota | |
|---|---|
| Gyenge vitalitású, ikertörzsű fa.<br>Valószínűleg egy kitört/kivágott fa tőrsarjából erősödött meg.<br>Az ikertörzsű fákra jellemzően a gyökérzete nem szimmetrikus, fokozott a többi kitérés veszélye, amely a két törzs összekötésével minimalizálható. | |

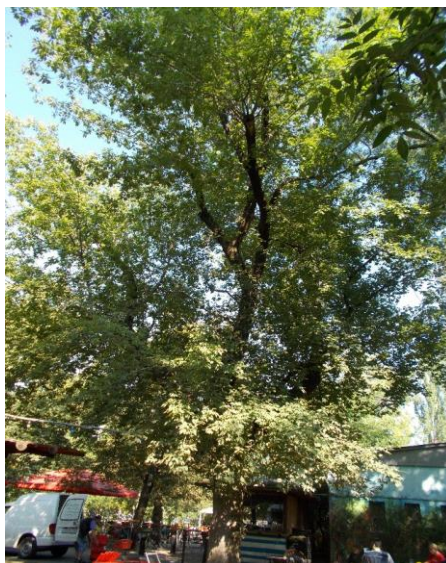
A vizsgált magasságban a fa belső szerkezetében nem mutatható ki jelentős belső szerkezeti elváltozás.

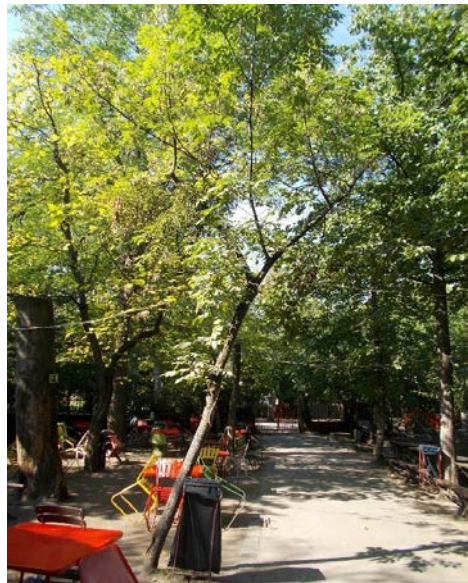
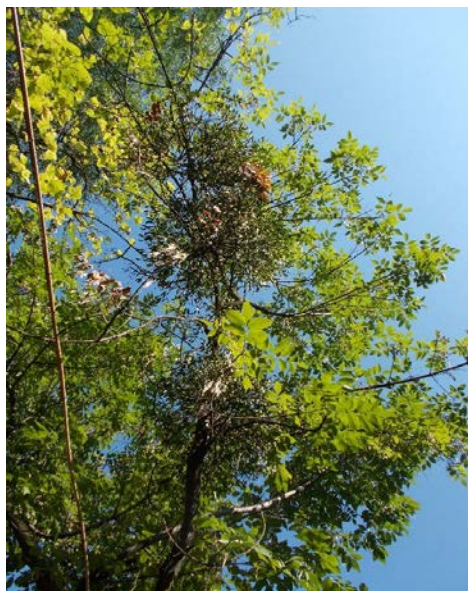
| A gyökérzet és gyökérnyak állapota | |
|---|---|
| A fényhiány miatt torz növekedésű. Koronája aszimmetrikus, fagyöngygel súlyosan fertőzött. | |
| A fagyöngy eltávolítása a korona oly mértékű csonkolásával jár, hogy a fa nem megtartható. | |

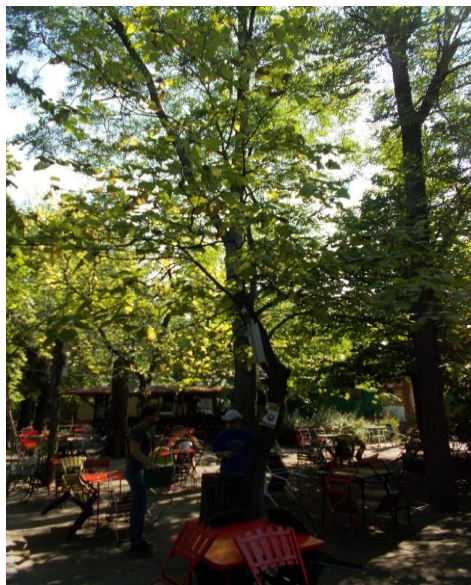
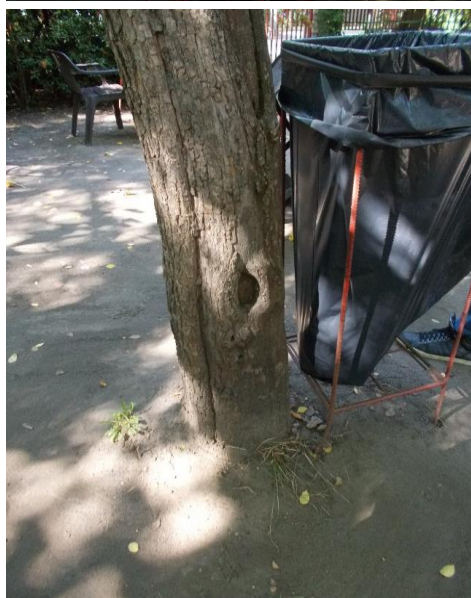
| <b>A gyökérzet és gyökérnyak állapota</b> | |
|---|---|
| Súlyosan leromlott állapotú fa.<br>Törzsén több, bekorhadat fagyléc látható. | |

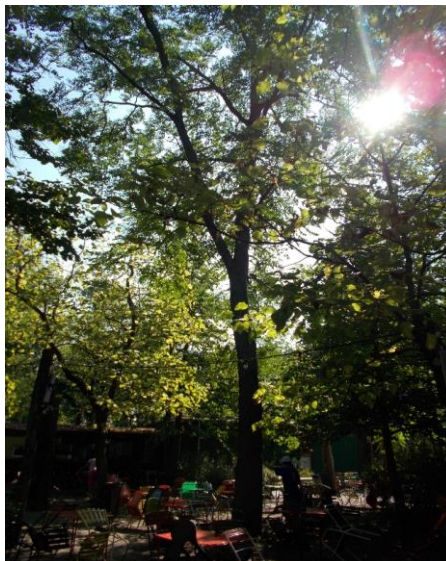
A vizsgált magasságban a tomogram nagy kiterjedésű, aszimmetrikus elhelyezkedésű belső szerkezeti elváltozást jelez.

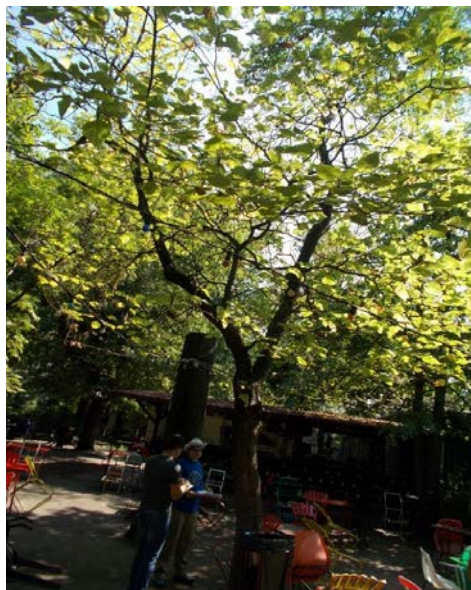
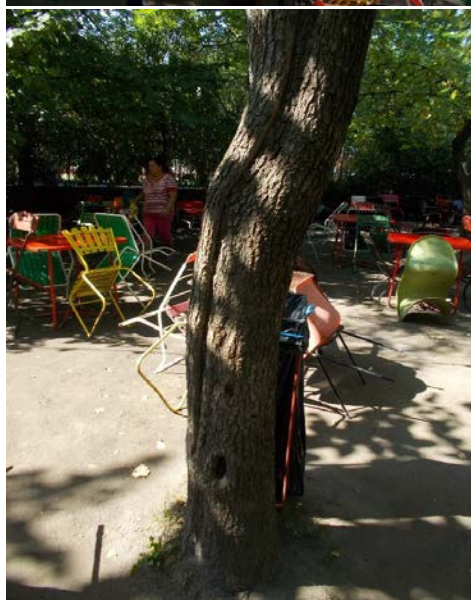
| A gyökérzet és gyökérnyak állapota | |
|---|---|
| Leromlott állapotú, torz habitusú fa.<br>Törzse súlyosan sérült, korhadt. | |

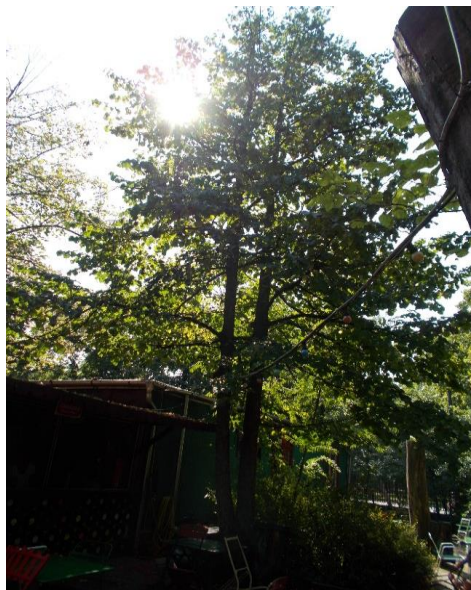
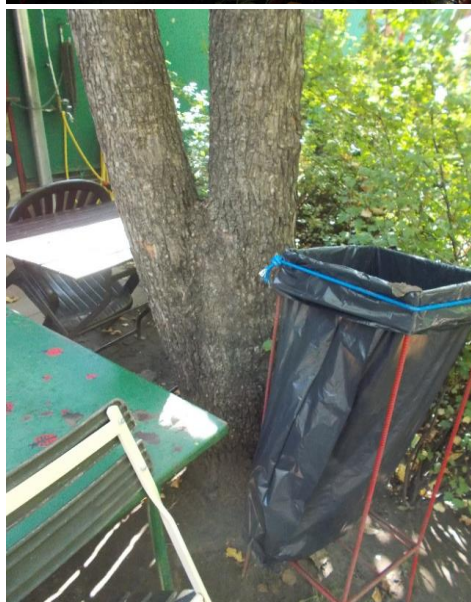
| A vizuális vizsgálat értékelése | |
|---|--|
| Ikertörzsű, vitális fa. | |
| A konkurens törzsek összekötésével a baleseti kockázat minimalizálható | |

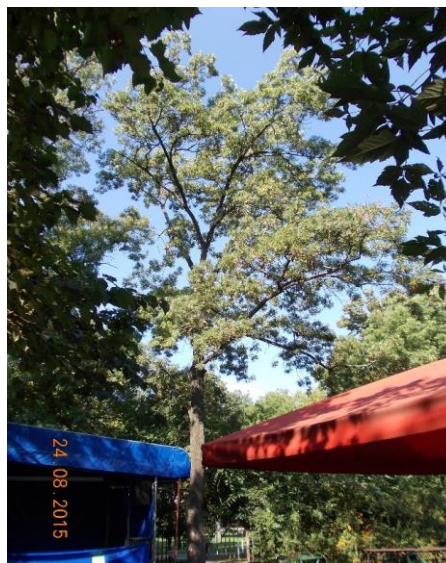
| A vizsgált magasságban a fa belső szerkezetében nem mutatható ki jelentős belső szerkezeti elváltozás. | |

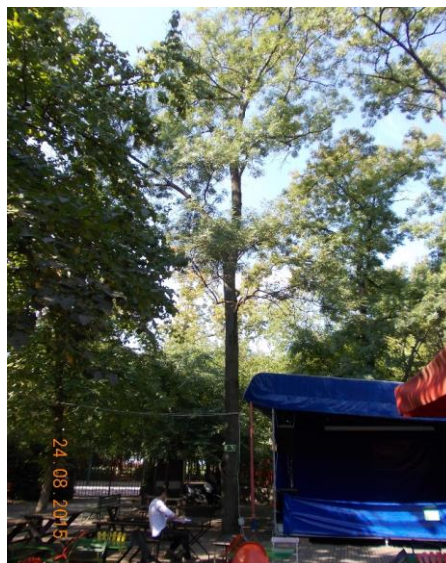
A vizsgált magasságban a fa belső szerkezetében nem mutatható ki jelentős belső szerkezeti elváltozás.

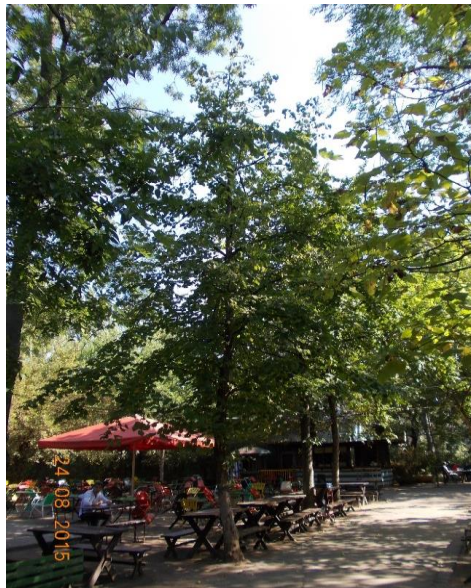
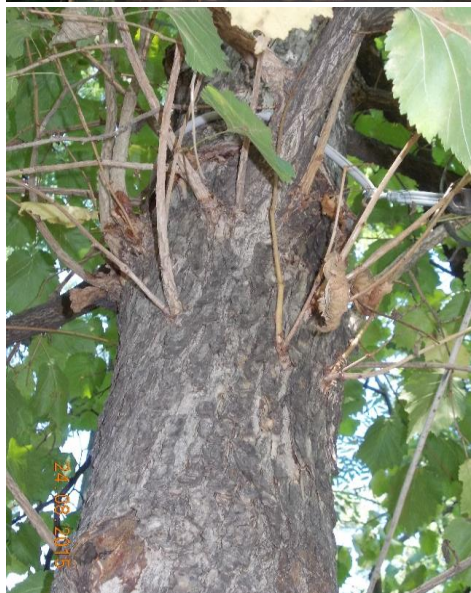
| A gyökérzet és gyökérnyak állapota | |
|---|---|
| Szép habitusú, fiatal fa.<br>Törzsére kábel van rögzítve, melyet a fa kezd benőni, eltávolítása szükséges. | |

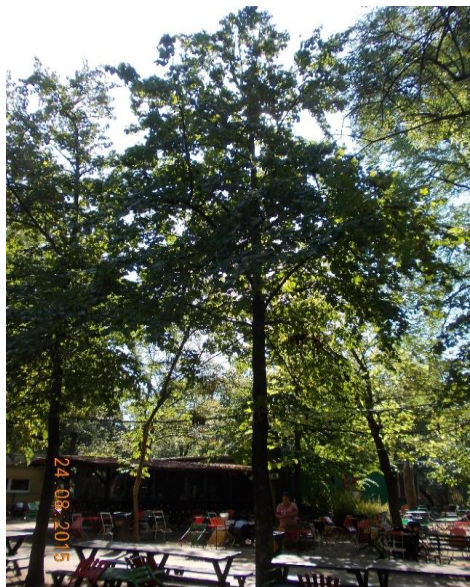
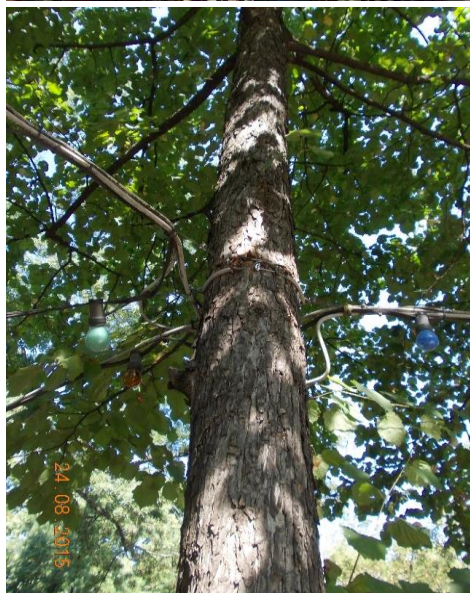
| A gyökérzet és gyökérnyak állapota | |
|---|---|
| Szép habitusú, fiatal fa.<br>Törzsére kábel van kötve, azonnal eltávolítandó! | |

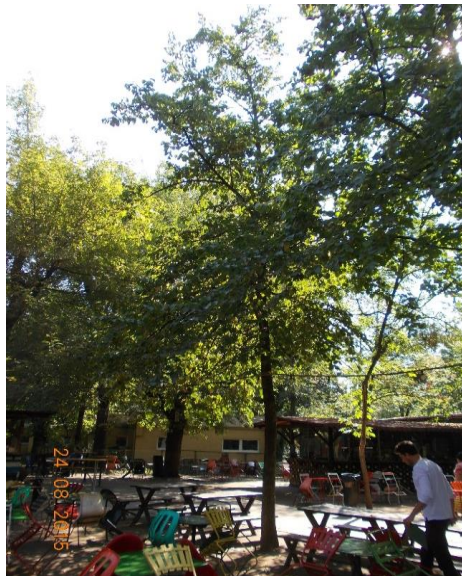
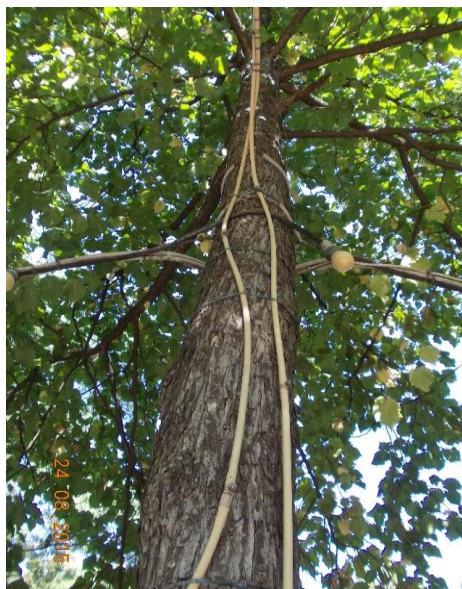
| A gyökérzet és gyökérnyak állapota | |
|---|---|
| Életerős, fiatal fa.<br>A törzsére kötött kábeleket el kell távolítani! | |

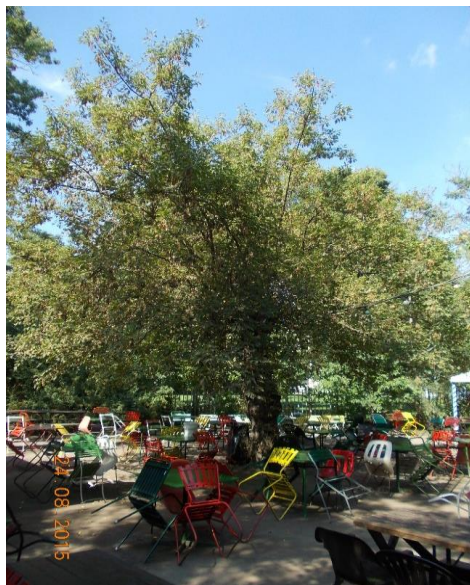
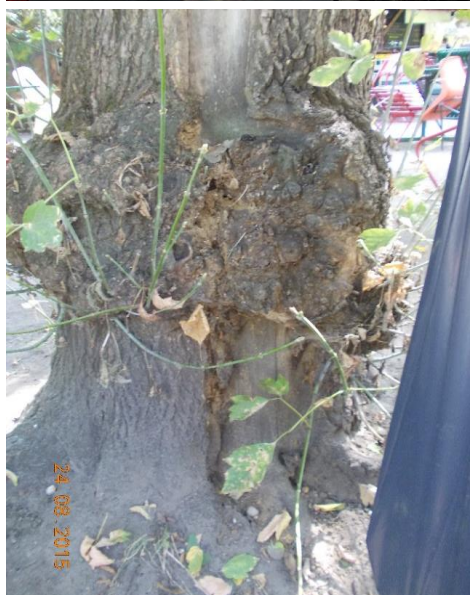
| <b>A gyökérzet és gyökérnyak állapota</b> | |
|---|---|
| Kiszedésre visszavágott fa kihajtott tuskója. Másodlagos ágrendszere törékeny, balesetveszélyes. | |

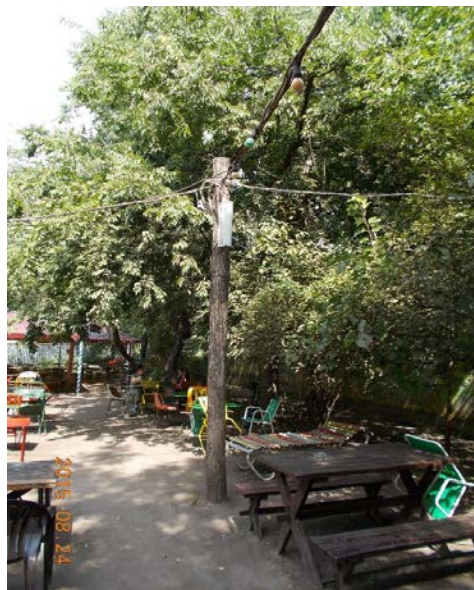
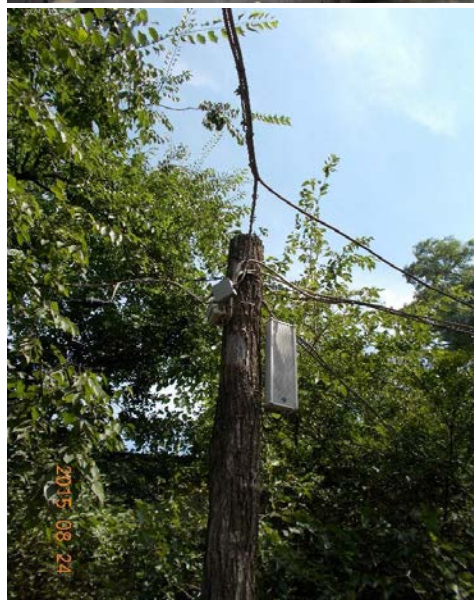
| Régen elhalt fa visszavágot tuskója. | |

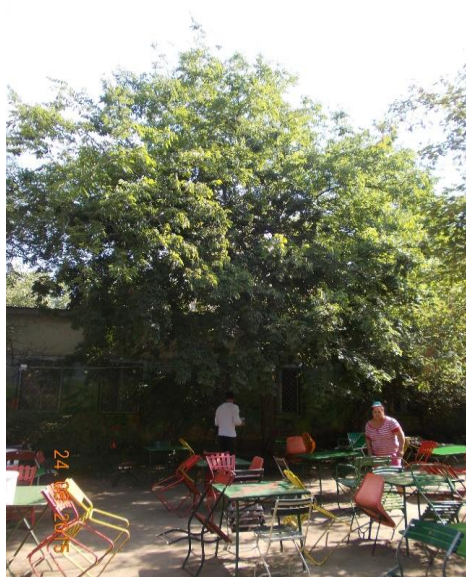
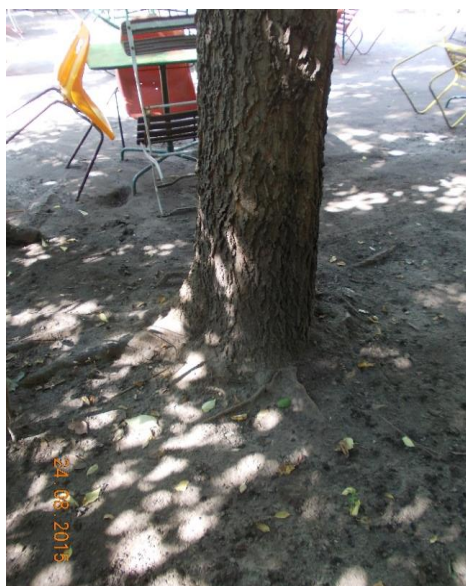
| Fatal magonc.<br>Gyökérzete erodált. | |

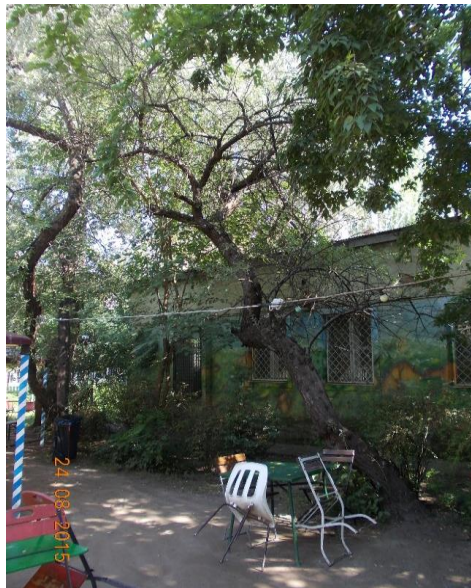
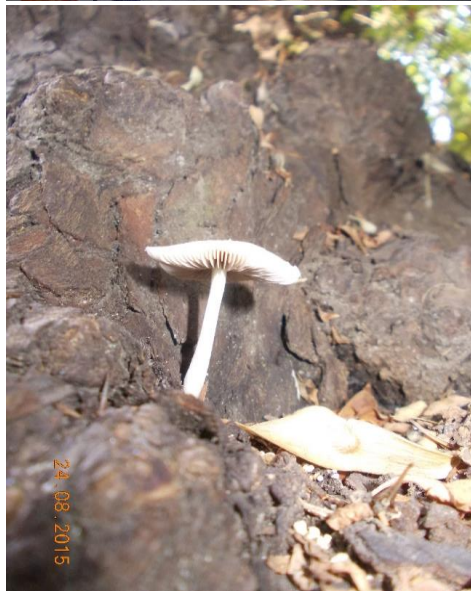
| A gyökérzet és gyökérnyak állapota | |
|---|---|
| Erősen elhajlott, többszörösen korhadott törzsű fa.<br>A gyökérzet korhadására a szaprofita gombák termőestetei utalnak.<br>A fa balesetveszély | |

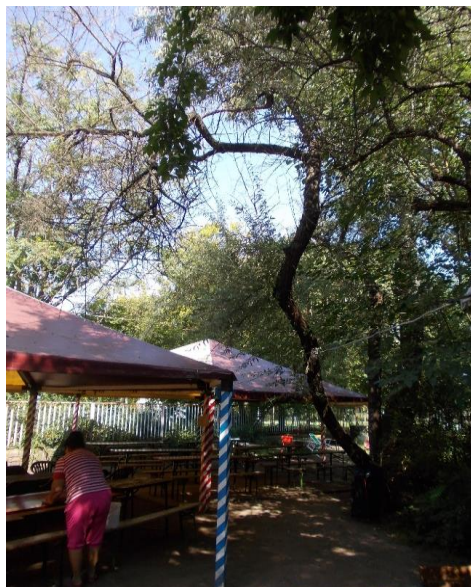
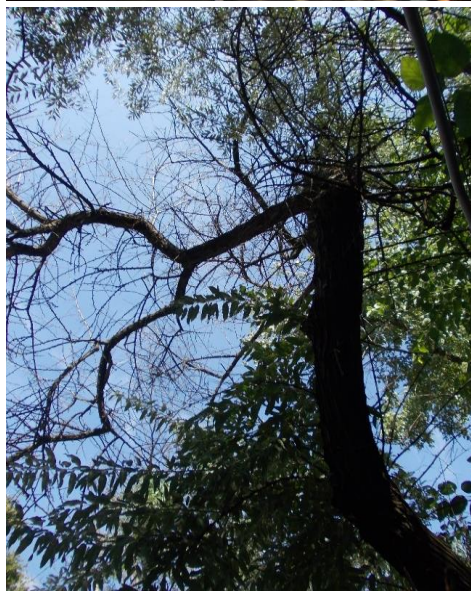
| A gyökérzet és gyökérnyak állapota | |
|---|---|
| Hajlott, torz habitusú fa.<br>Törzse mélyen bekorhadott, ágrendszere száradó. | |

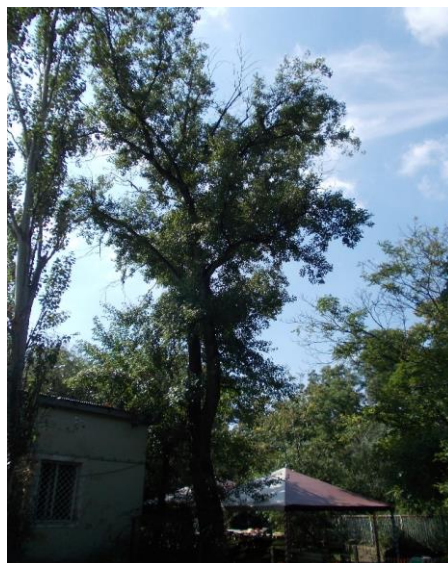
A vizsgált magasságban a tomogram kis kiterjedésű, a paláston elhelyezkedő belső szerkezeti elváltozást jelez.

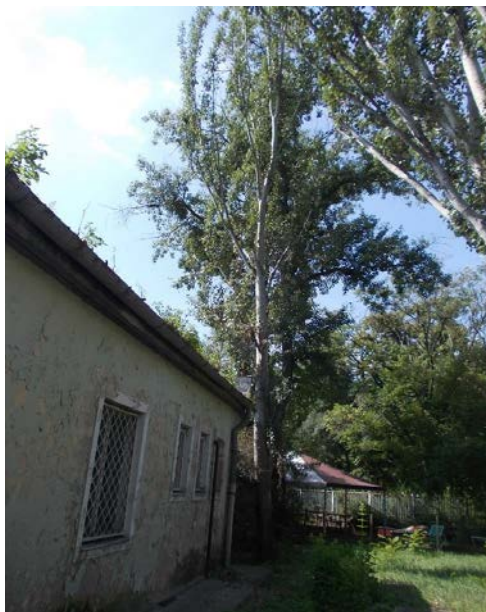
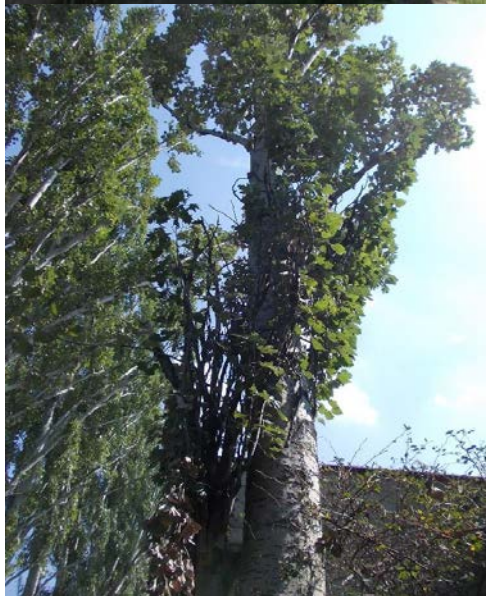
| A gyökérzet és gyökérnyak állapota | |
|---|---|
| Fiatal magonc.<br>Az épület közelsége miatt a gyökérzet nem fejlődik rendesen, a korona kifejlődése miatt a fára ható erőhatásoknak nem tud biztonságosan ellenállni. | |

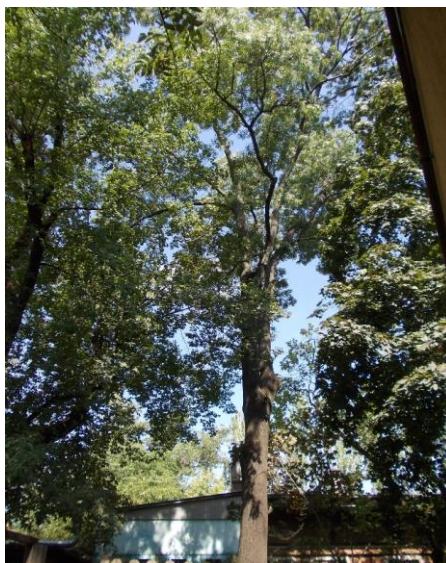
A vizsgált magasságban a tomogram nagy kiterjedésű, átlós irányú, aszimmetrikus belső szerkezeti elváltozást jelez. A korhadt jellege a törzs repedésére utal.

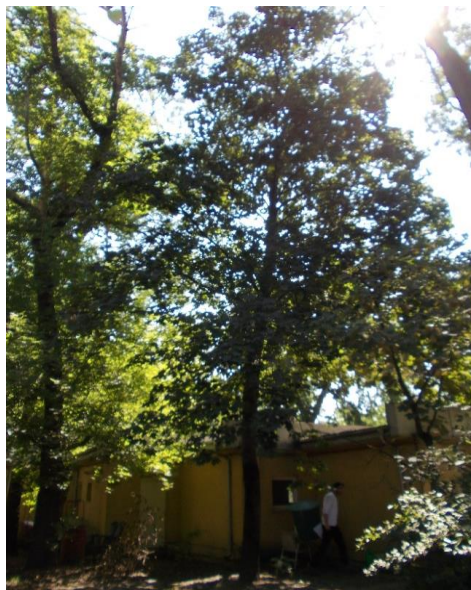
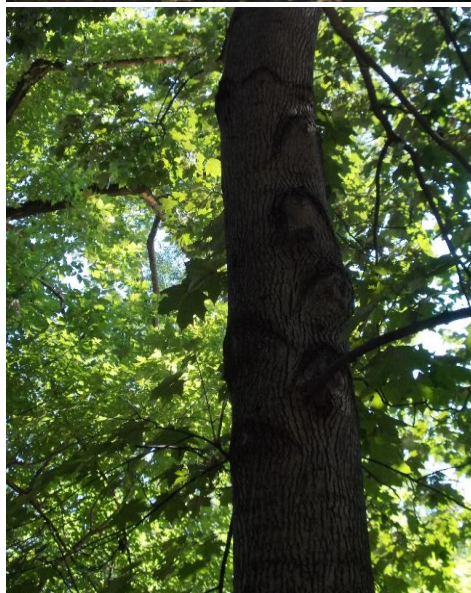
| A gyökérzet és gyökérnyak állapota | |
|---|---|
| Fiatal, kissé torz habitusú fa. | |

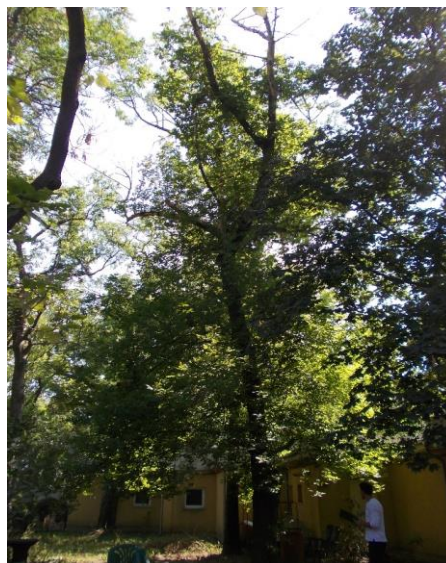
A vizsgált magasságban a tomogram nagy kiterjedésű, a keresztmetszet 50 %-át meghaladó, aszimmetrikus elhelyezkedésű belső szerkezeti elváltozást jelez.

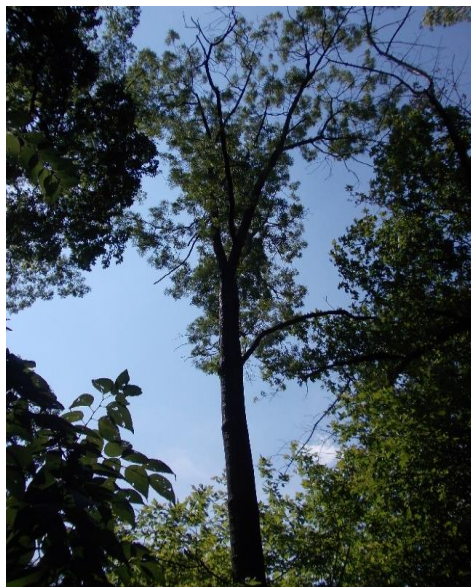
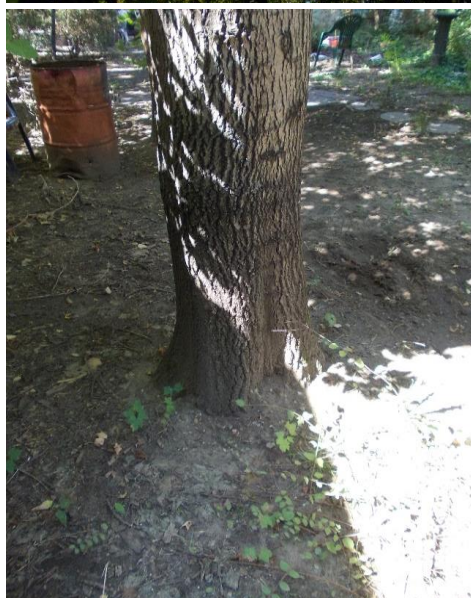
| A gyökérzet és gyökérnyak állapota | |
|---|---|
| Leromlott állapotú, felnyurgult fa.<br>A korona száradása tápanyagellátási zavarokra utal. | |

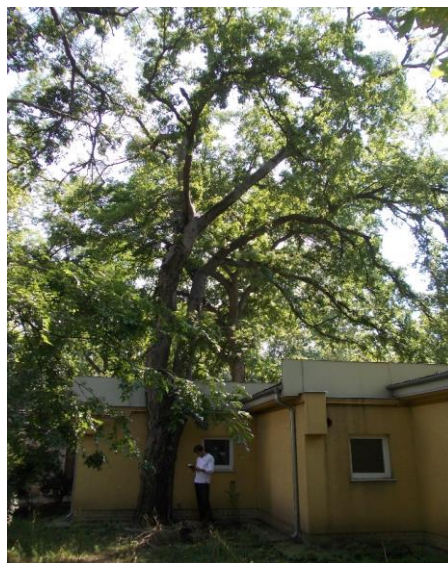
A vizsgált magasságban a fa belső szerkezetében nem mutatható ki jelentős belső szerkezeti elváltozás.

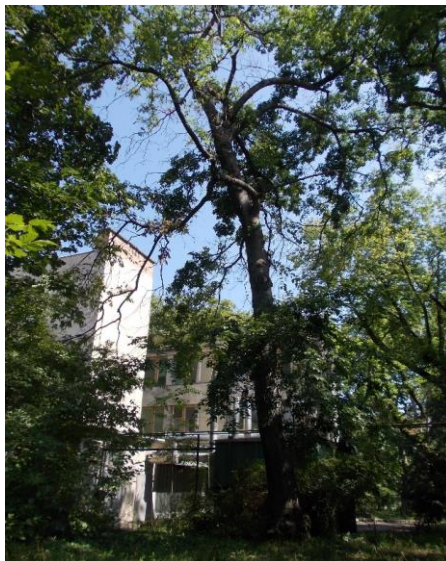
A vizsgált magasságban a tomogram nagy kiterjedésű, átlós irányú, aszimmetrikus belső szerkezeti elváltozást jelez

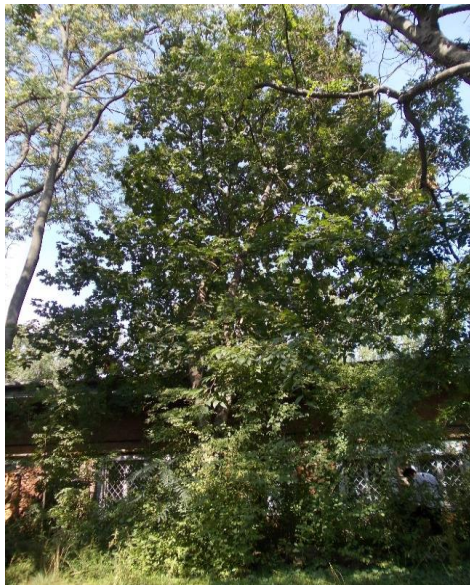
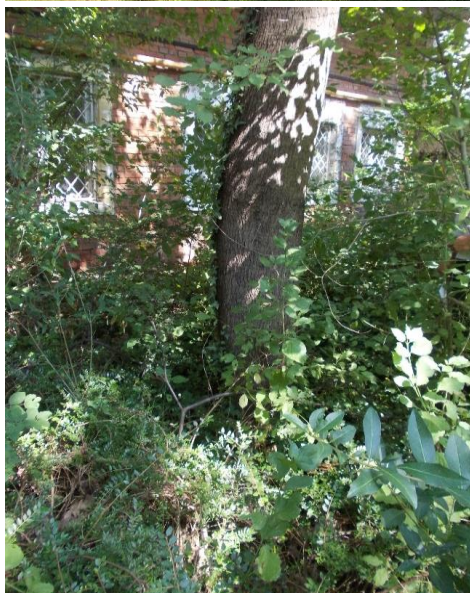
| A gyökérzet és gyökérnyak állapota | |
|---|---|
| Vitalis magonc. | |

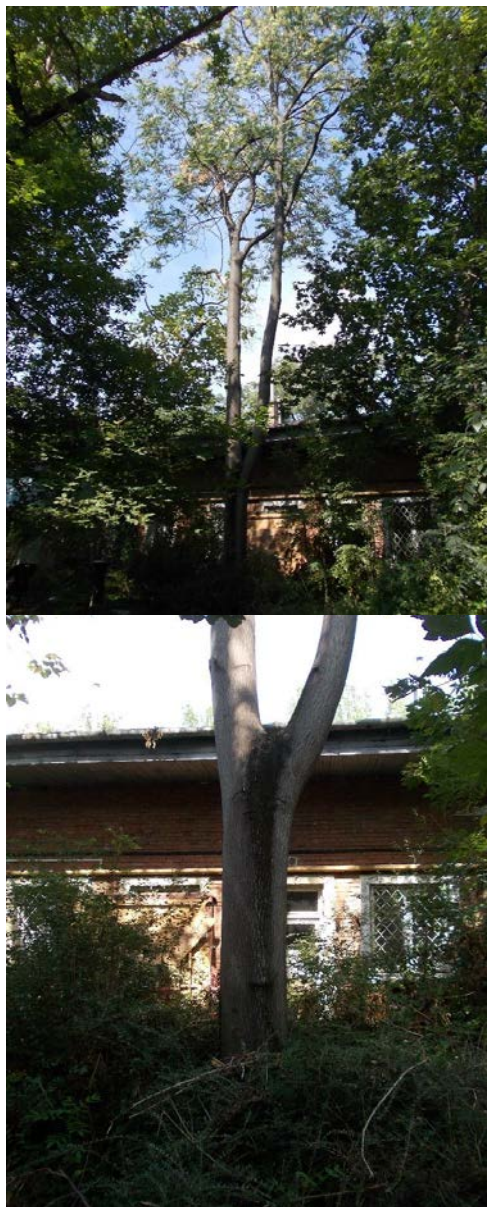
| A gyökérzet és gyökérnyak állapota | |
|---|---|
| Ikersudaras fejlődésű magonc. | |

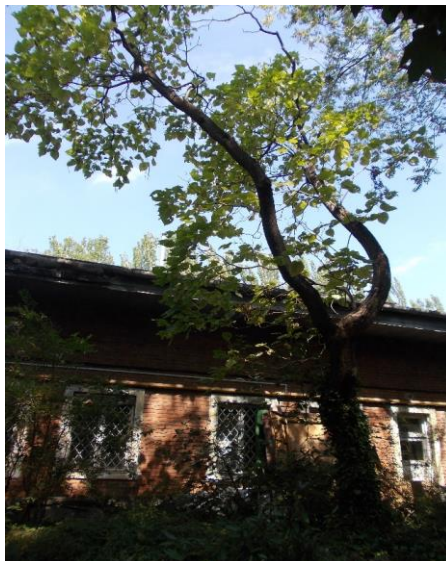
A vizsgált magasságban a tomogram több nagy kiterjedésű, a paláston és decentrikusan elhelyezkedő belső szerkezeti elváltozást jelez.

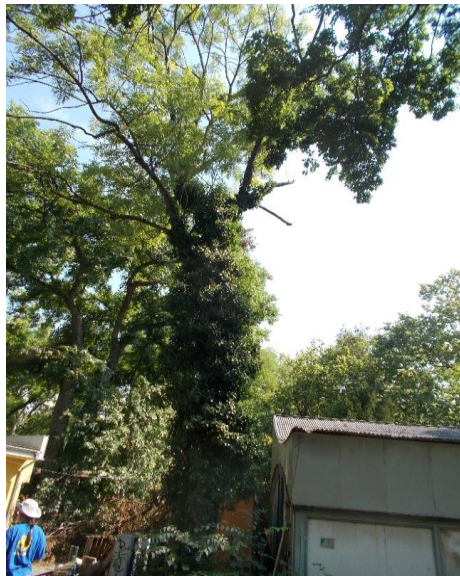
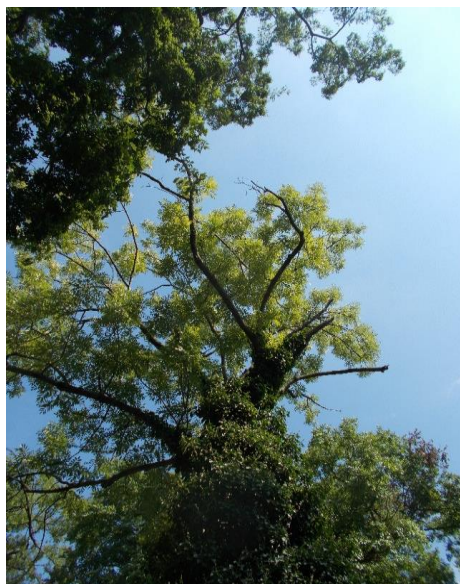
| A gyökérzet és gyökérnyak állapota | |
|---|---|
| Öregedő, csökkent vitalitású fa. Ifjítással megtartható, azonban a mellette álló épület miatt a regenerációja valószínűleg nem lesz megfelelő. | |

| <b>IFJÍTÁS<br/>BOROSTYÁN ELTÁVOLÍTÁSA.</b> |

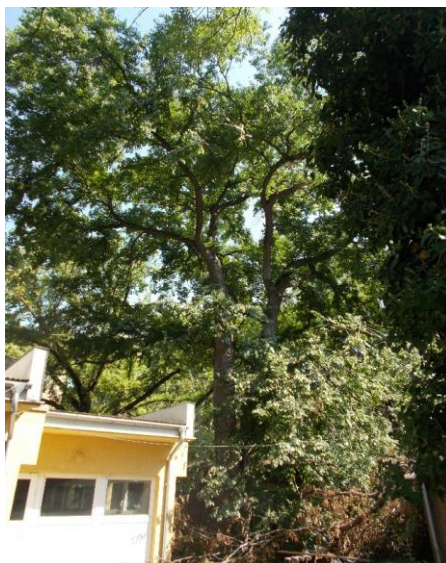
A vizsgált magasságban a tomogram kis kiterjedésű, a paláston elhelyezkedő belső szerkezeti elváltozást jelez.

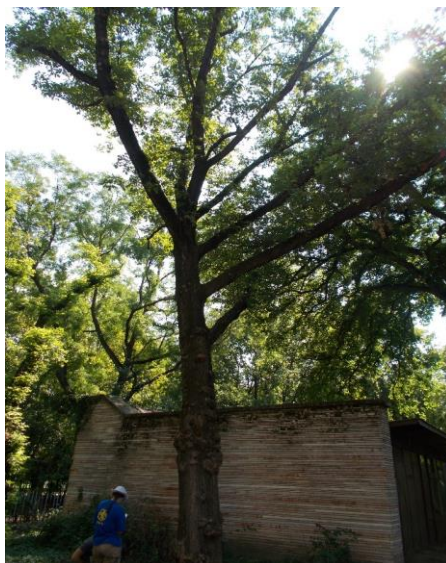
A vizsgált magasságban a tomogram nagy kiterjedésű, a keresztmetszet 40 %-át elérő, aszimmetrikus elhelyezkedésű belső szerkezeti elváltozást jelez.

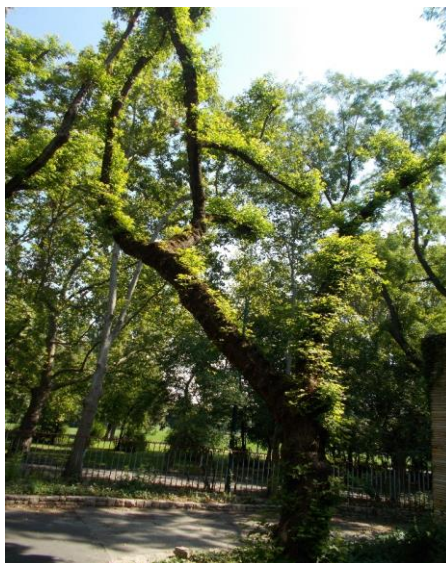
A vizsgált magasságban a fa belső szerkezetében nem mutatható ki jelentős belső szerkezeti elváltozás.

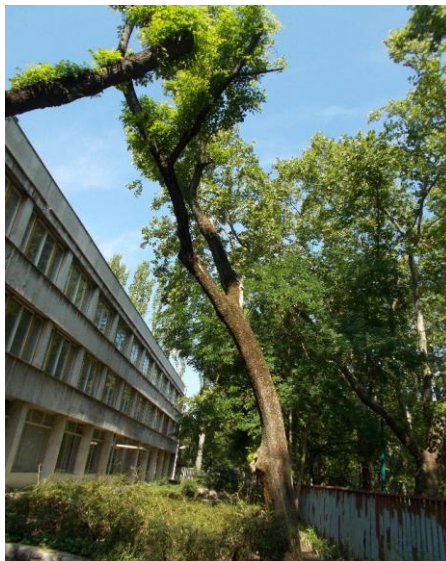
A vizsgált magasságban a tomogram nagy kiterjedésű, aszimmetrikusan elhelyezkedő belső szerkezeti elváltozást jelez.

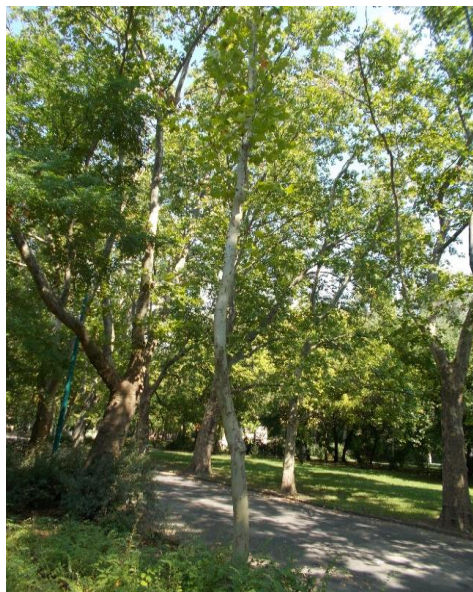
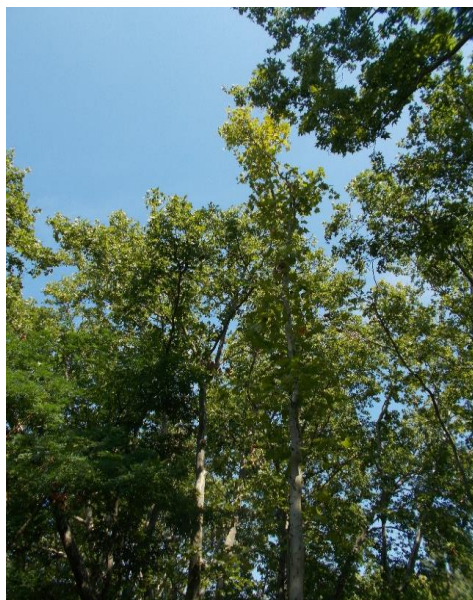
| A gyökérzet és gyökérnyak állapota | |
|---|---|
| Idősebb fák alá ültetett, a fényhiány miatt felnyurgult fa.<br>Habitusa torz, a súlypontja magasra tolódott. | |

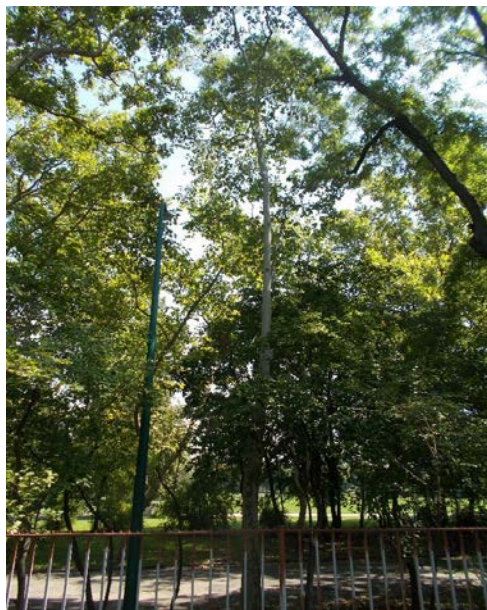
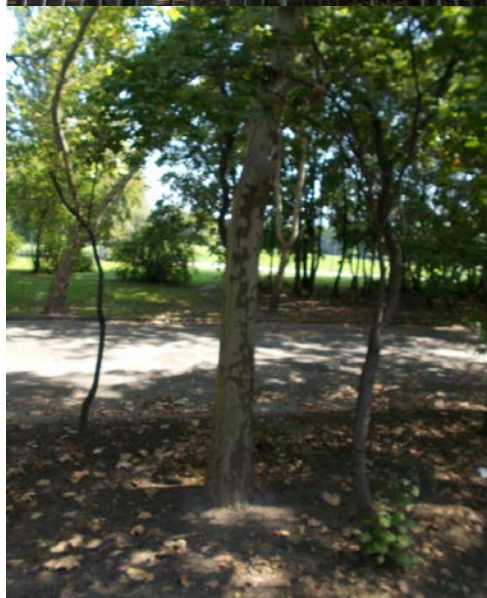
| A gyökérzet és gyökérnyak állapota | |
|---|---|
| Idősebb fák alá ültetett, a fényhiány miatt felnyurgult fa.<br>Habitusa torz, a súlypontja magasra tolódott. | |
