**EGYEDI FAVIZSGÁLATI ADATLAP**

**Fadiagnosztikai adatlap és kezelési javaslat**

Városliget Zrt.

**Helység:** Budapest, XIV. kerület  
**Terület:** Városliget, 101 tábla  
**Fa kódja:** 14VL101001  
**Fafaj (latin):** *Fraxinus ornus*  
**Fafaj (magyar):** Virágos kőris  
**Fa magasság:** 5 m  
**Törzs magasság:** 2 m  
**Törzs átmérő 1 m-en:** 26 cm  
**Törzskerület 1 m-en:** 82 cm  
**Korona átmérő:** 6 m  
**Vizsgálat ideje:** 2017. július 28.

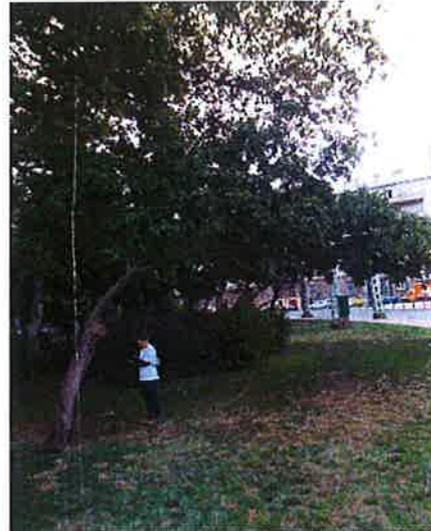
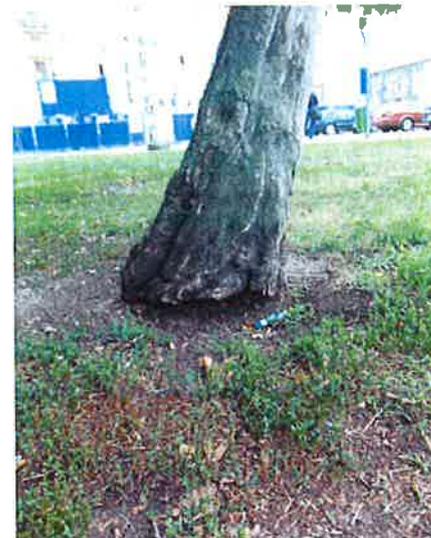
<b>A gyökérzet és gyökérnyak állapota</b>	
Radó EU-s favizsgálati értékszám: <b>1</b>	
A gyökérzet erős, legalább 50%-os károsodása, nagyon rossz feltételekkel rendelkező termőhelyen.	
A gyökérzet sérült, korhadt.	
A gyökérnyak sérült, korhadt.

<b>A törzs állapota</b>	
Radó EU-s favizsgálati értékszám: <b>1</b>	
A törzs előrehaladottan károsult, korhadt, odvas (a törzs oly mértékben károsult, hogy statikai vagy tápanyagellátási funkcióját nem képes ellátni).	
A törzs hajlott, repedt, korhadt, felületén kéregszerűlés, kéregleválás található.

<b>A koronaalap és korona állapota</b>	
Radó EU-s favizsgálati értékszám: <b>3</b>	
Jelentős lombvesztés (26-50%)	
A koronaalap sérült.	
A korona csonkolt, torz habitusú. Az ágrendszerben sérült vágás található.

<b>A vizuális vizsgálat értékelése</b>	
A fa jelenlegi állapotában élet- és balesetveszélyes.

<b>A fa egészségi állapota és életképessége</b>	
Értékszám:	<b>1</b>
Sürgősen lecserélendő állapota vagy károkozás veszélye miatt

**Kezelési javaslat:**  
**KIVÁGÁS**

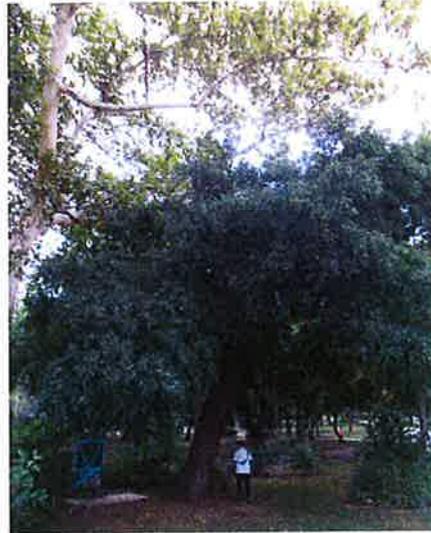
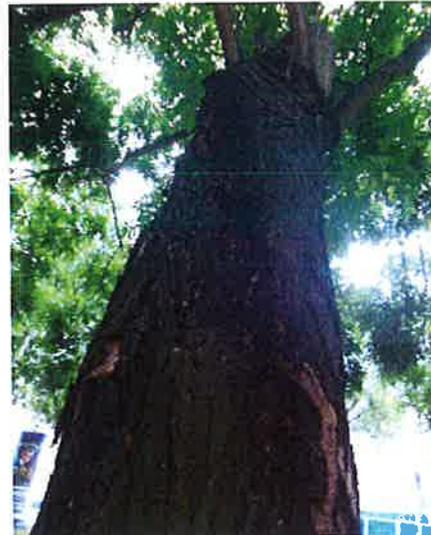
<b>A gyökérzet és gyökérnyak állapota</b>	
Radó EU-s favizsgálati értékszám: <b>3</b>	
A gyökérzetben és/vagy a gyökérnyakon látható kisebb károsodások, csekély hibákkal rendelkező termőhelyen.	
A gyökérzet a felszínen, a talajfelszín megemelte, sérült.	
A gyökérnyak sérült.	
<b>A törzs állapota</b>	
Radó EU-s favizsgálati értékszám: <b>1</b>	
A törzs előrehaladottan károsult, korhadt, odvas (a törzs oly mértékben károsult, hogy statikai vagy tápanyagellátási funkcióját nem képes ellátni).	
A törzs hajlott, korhadt, felületén kéregsérülés található.	
Sejtburjánzás a törzsén.	
<b>A koronaalap és korona állapota</b>	
Radó EU-s favizsgálati értékszám: <b>1</b>	
A korona károsodása oly mértékű, hogy élettani funkcióját nem képes ellátni	
A koronaalap sérült, korhadt.	
A korona csonkolt, torz habitusú. Az ágrendszerben sérült vázág, korhadt vázág, száraz ág, gombakártétel, termőtest található.	
<b>A vizuális vizsgálat értékelése</b>

A fa jelenlegi állapotában élet- és balesetveszélyes.

<b>A fa egészségi állapota és életképessége</b>	
Értékszám:	<b>1</b>
Sürgősen lecserélendő állapota vagy károkozás veszélye miatt

<b>Kezelési javaslat:</b>
<b>KIVÁGÁS</b>

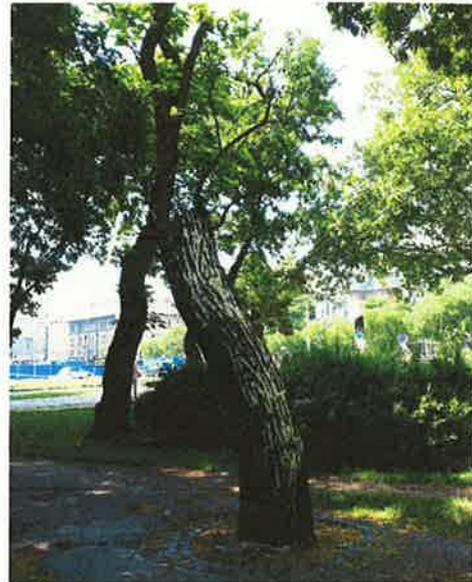
<b>A gyökérzet és gyökérnyak állapota</b>	
Radó EU-s favizsgálati értékszám:	1
A gyökérzet erős, legalább 50%-os károsodása, nagyon rossz feltételekkel rendelkező termőhelyen.	
A gyökérzet sérült, korhadt.	
A gyökérnyak sérült, korhadt. Gombakártétel, termőtest látható.	
<b>A törzs állapota</b>	
Radó EU-s favizsgálati értékszám:	1
A törzs előrehaladottan károsult, korhadt, odvas (a törzs oly mértékben károsult, hogy statikai vagy tápanyagellátási funkcióját nem képes ellátni).	
A törzs hajlott, korhadt, felületén gombakártétel, termőtest található.	
<b>A koronaalap és korona állapota</b>	
Radó EU-s favizsgálati értékszám:	1
A korona károsodása oly mértékű, hogy életfunkcióját nem képes ellátni	
<b>A vizuális vizsgálat értékelése</b>	
A fa elhalt. Nagymértékű gombafertőzés figyelhető meg a törzsön.

<b>A fa egészségi állapota és életképessége</b>	
Értékszám:	1
Sürgősen lecserélendő állapota vagy károkozás veszélye miatt

<b>KIVÁGÁS</b>
----------------

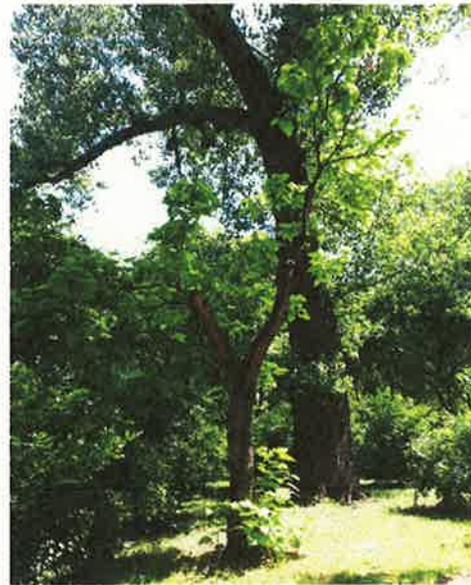
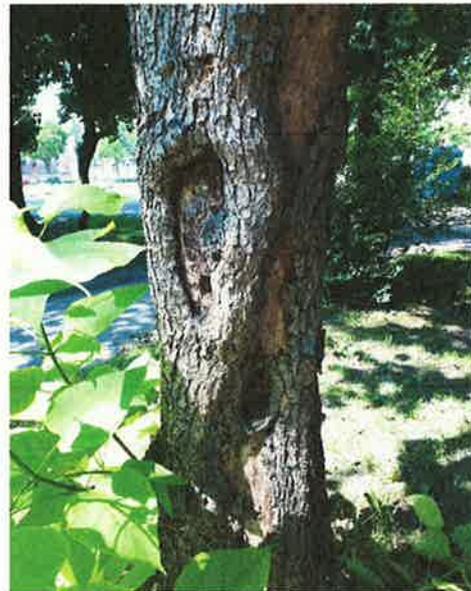
<b>A gyökérzet és gyökérmak állapota</b>	
Radó EU-s favizsgálati értékszám:	1
A gyökérzet erős, legalább 50%-os károsodása, nagyon rossz feltételekkel rendelkező termőhelyen.	
A gyökérzet sérült, korhadt.	
A gyökérmak sérült, korhadt.	
<b>A törzs állapota</b>	
Radó EU-s favizsgálati értékszám:	1
A törzs előrehaladottan károsult, korhadt, odvas (a törzs oly mértékben károsult, hogy statikai vagy tápanyagellátási funkcióját nem képes ellátni).	
A törzs hajlott, korhadt, odvas, felületén kéregsérülés, kéregleválás található.	
<b>A koronaalap és korona állapota</b>	
Radó EU-s favizsgálati értékszám:	2
Erős koronakárosodás (50% felett)	
A koronaalap sérült, korhadt, odvas.	
A korona csonkolt, torz habitusú. Az ágrendszerben sérült vágás, korhadt vágás, száraz ág, ágcsonk található.	
<b>A vizuális vizsgálat értékelése</b>	
A fa állapota súlyos mértékben leromlott, állapotromlása fő szerkezeti részekre terjed ki ezért csak irreális mértékű beavatkozással tehető biztonságossá, azonban a fa hosszú távon azok elvégzése után sem megtartható.

<b>A fa egészségi állapota és életképessége</b>	
Értékszám:	1
Sürgősen lecserélendő állapota vagy károkozás veszélye miatt

**KIVÁGÁS**

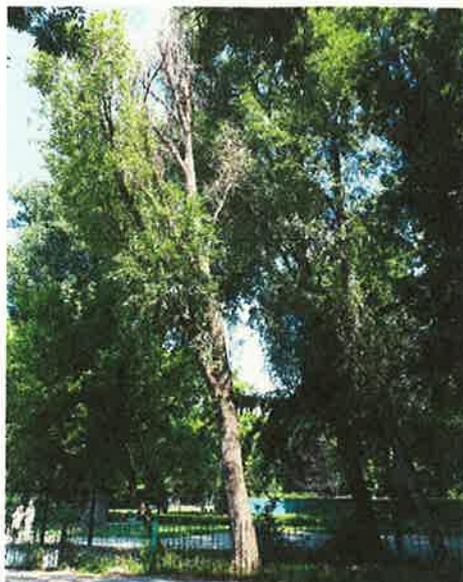
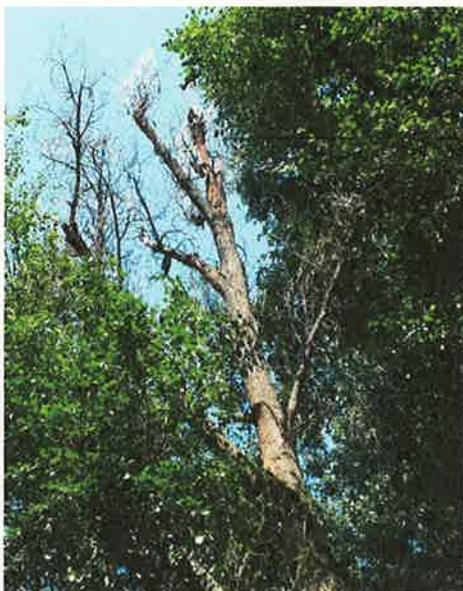
<b>A gyökérzet és gyökérmnyak állapota</b>	
Radó EU-s favizsgálati értékszám:	2
A gyökérzetten és/vagy a gyökérmnyakon látható erős felszíni károsodás, jelentősen kedvezőtlen termőhelyen.	
A gyökérzet sérült, korhadt.	
A gyökérmnyak sérült.	
<b>A törzs állapota</b>	
Radó EU-s favizsgálati értékszám:	2
A törzs erős károsodása (több nagy felületű seb, mély bekorhadások).	
A törzs hajlott, korhadt.	
<b>A koronaalap és korona állapota</b>	
Radó EU-s favizsgálati értékszám:	1
A korona károsodása oly mértékű, hogy élettani funkcióját nem képes ellátni	
A koronaalap sérült.	
A korona torz habitusú. Az ágrendszerben villás vázág elágazás, sérült vázág, korhadt vázág, száraz ág, ágcsontk található.	
50%-ban elhalt korona.	
<b>A vizuális vizsgálat értékelése</b>	
A fa állapota súlyos mértékben leromlott, állapotromlása fő szerkezeti részekre terjed ki ezért csak irreális mértékű beavatkozással tehető biztonságossá, azonban a fa hosszú távon azok elvégzése után sem megtartható.

<b>A fa egészségi állapota és életképessége</b>	
Értékszám:	1
Sürgősen lecserélendő állapota vagy károkozás veszélye miatt

**KIVÁGÁS**

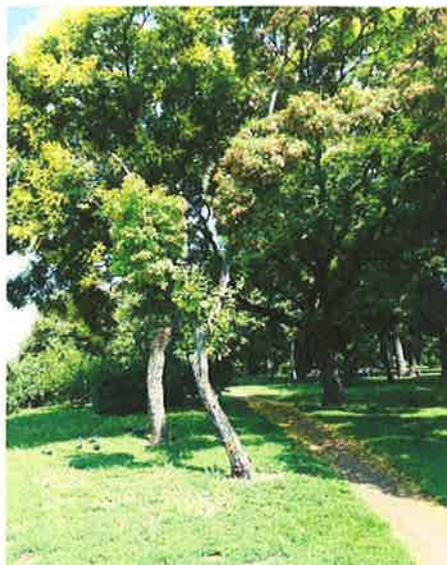
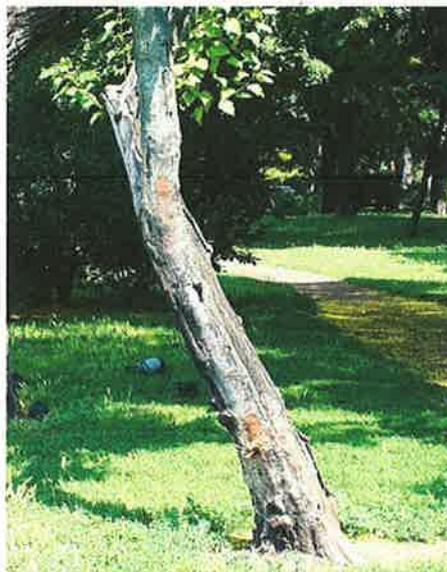
<b>A gyökérzet és gyökérnyak állapota</b>	
Radó EU-s favizsgálati értékszám:	2
A gyökérzetten és/vagy a gyökérnyakon látható erős felszíni károsodás, jelentősen kedvezőtlen termőhelyen.	
A gyökérzet sérült, korhadt.	
A gyökérnyak sérült, korhadt.	
<b>A törzs állapota</b>	
Radó EU-s favizsgálati értékszám:	1
A törzs előrehaladottan károsult, korhadt, odvas (a törzs oly mértékben károsult, hogy statikai vagy tápanyagellátási funkcióját nem képes ellátni).	
A törzs hajlott, korhadt, odvas, felületén kéregsérülés, kéregleválás található.	
<b>A koronaalap és korona állapota</b>	
Radó EU-s favizsgálati értékszám:	1
A korona károsodása oly mértékű, hogy életani funkcióját nem képes ellátni	
A koronaalap sérült, korhadt.	
A korona csonkolt, torz habitusú. Az ágrendszerben sérült vázág, korhadt vázág, száraz ág, ágcsomok található.	
<b>A vizuális vizsgálat értékelése</b>	
A fa állapota súlyos mértékben leromlott, állapotromlása fő szerkezeti részekre terjed ki ezért csak irreális mértékű ráfordítással lassítható, azonban a fa hosszú távon azok elvégzése után sem megtartható.

<b>A fa egészségi állapota és életképessége</b>	
Értékszám:	1
Sürgősen lecserélendő állapota vagy károkozás veszélye miatt

**KIVÁGÁS**

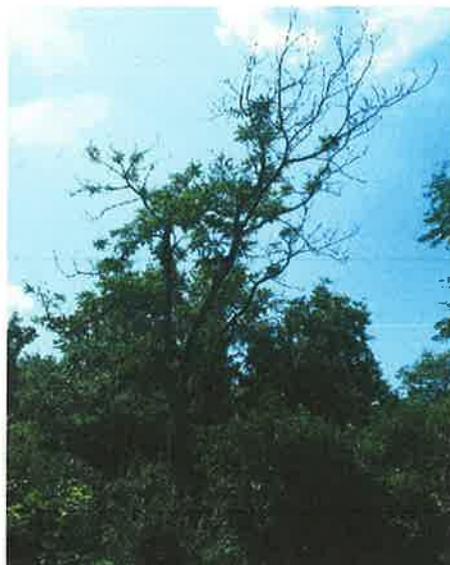
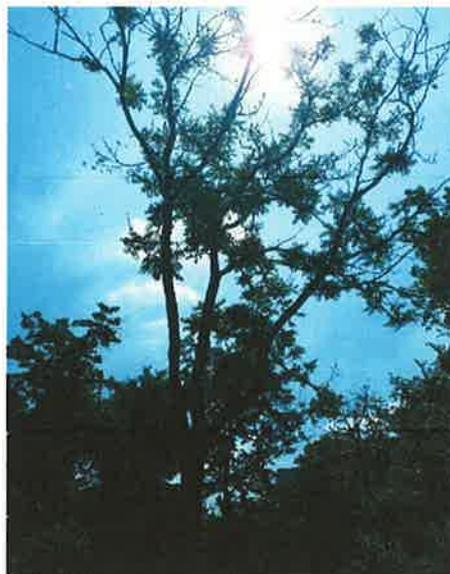
<b>A gyökérzet és gyökérnyak állapota</b>	
Radó EU-s favizsgálati értékszám:	2
A gyökérzetten és/vagy a gyökérnyakon látható erős felszíni károsodás, jelentősen kedvezőtlen termőhelyen.	
<b>A törzs állapota</b>	
Radó EU-s favizsgálati értékszám:	2
A törzs erős károsodása (több nagy felületű seb, mély bekorhadások).	
<b>A koronaalap és korona állapota</b>	
Radó EU-s favizsgálati értékszám:	1
A korona károsodása oly mértékű, hogy élettani funkcióját nem képes ellátni	
A koronaalap sérült.	
Az ágrendszerben sérült vág, száraz ág található.	
50%-ban elhalt korona.	
<b>A vizuális vizsgálat értékelése</b>	
A fa jelen állapotában nem megfelelő, és az idő előrehaladtával állapotromlása hatványozódik és fő szerkezeti részekre terjed ki, ezért ápoló célzatú kertészeti beavatkozás nem indokolt. A fa mielőbbi kivágása javasolt.

<b>A fa egészségi állapota és életképessége</b>	
Értékszám:	1
Sürgősen lecsereendő állapota vagy károkozás veszélye miatt

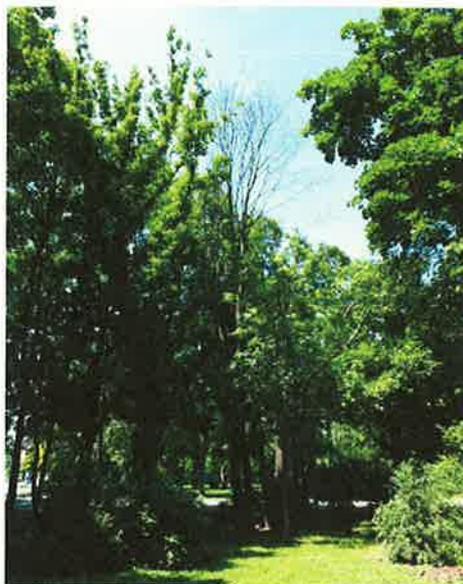
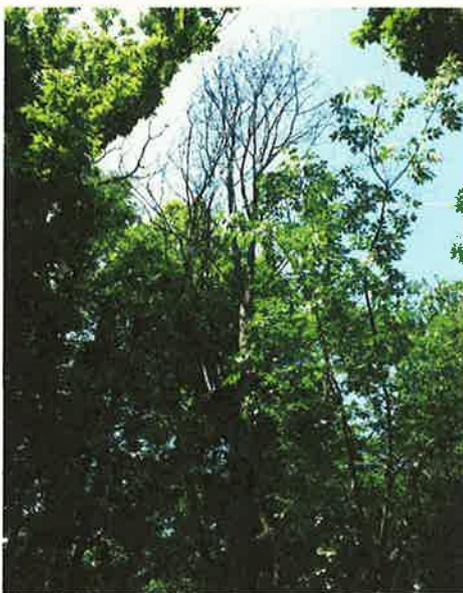
<b>A gyökérzet és gyökérnyak állapota</b>	
Radó EU-s favizsgálati értékszám:	1
A gyökérzet erős, legalább 50%-os károsodása, nagyon rossz feltételekkel rendelkező termőhelyen.	
Elhalt.	
<b>A törzs állapota</b>	
Radó EU-s favizsgálati értékszám:	1
A törzs előrehaladottan károsult, korhadt, odvas (a törzs oly mértékben károsult, hogy statikai vagy tápanyagellátási funkcióját nem képes ellátni).	
Elhalt.	
<b>A koronaalap és korona állapota</b>	
Radó EU-s favizsgálati értékszám:	1
A korona károsodása oly mértékű, hogy élettani funkcióját nem képes ellátni	
Elhalt.	
<b>A vizuális vizsgálat értékelése</b>	
A fa jelenlegi állapotában élet- és balesetveszélyes.

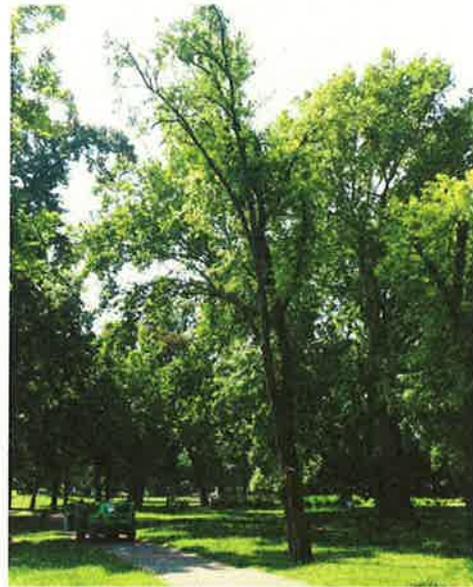
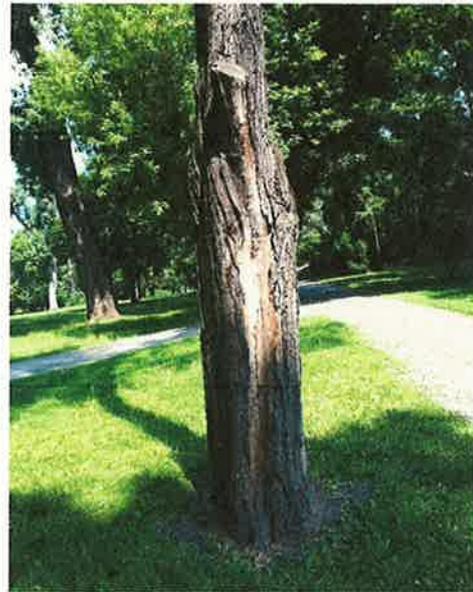
<b>A gyökérzet és gyökérnyak állapota</b>	
Radó EU-s favizsgálati értékszám:	1
A gyökérzet erős, legalább 50%-os károsodása, nagyon rossz feltételekkel rendelkező termőhelyen.	
A gyökérzet sérült, korhadt.	
A gyökérnyak sérült, korhadt.	
<b>A törzs állapota</b>	
Radó EU-s favizsgálati értékszám:	1
A törzs előrehaladottan károsult, korhadt, odvas (a törzs oly mértékben károsult, hogy statikai vagy tápanyagellátási funkcióját nem képes ellátni).	
A törzs hajlott, repedt, korhadt, odvas, felületén kéregsérülés, kéregleválás, rovar kártétel található.	
Háncszövet nagymértékben elhalt.	
<b>A koronaalap és korona állapota</b>	
Radó EU-s favizsgálati értékszám:	2
Erős koronakárosodás (50% felett)	
A koronaalap sérült, korhadt.	
A korona csonkolt, torz habitusú. Az ágrendszerben villás vázág elágazás, sérült vázág, korhadt vázág, száraz ág, ágcsomk található.	
Koronája megnyúlt.	
<b>A vizuális vizsgálat értékelése</b>

A fa állapota súlyos mértékben leromlott, állapotromlása fő szerkezeti részekre terjed ki ezért csak irreális mértékű beavatkozással tehető biztonságossá, azonban a fa hosszú távon azok elvégzése után sem megtartható.

<b>A fa egészségi állapota és életképessége</b>	
Értékszám:	1
Sürgősen lecserélendő állapota vagy károkozás veszélye miatt

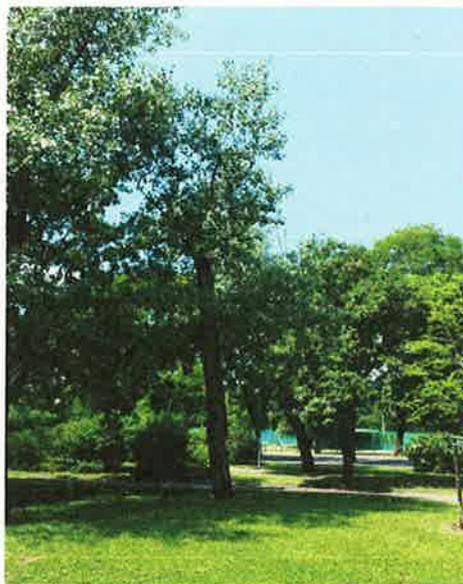
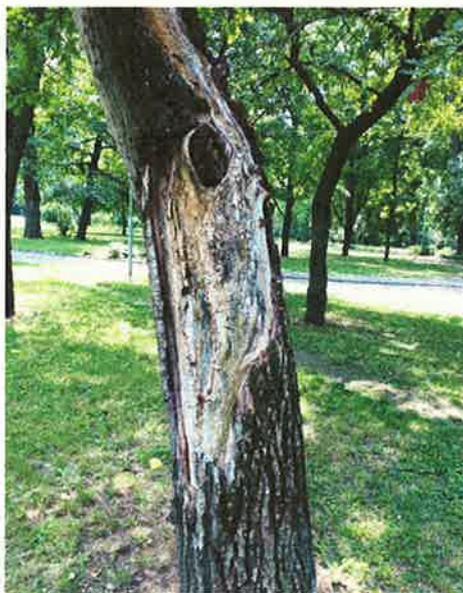
<b>A gyökérzet és gyökérmagok állapota</b>	
Radó EU-s favizsgálati értékszám:	2
A gyökérzetben és/vagy a gyökérmagokon látható erős felszíni károsodás, jelentősen kedvezőtlen termőhelyen.	
A gyökérzet sérült, korhadt.	
A gyökérmagok sérült, korhadt.	
<b>A törzs állapota</b>	
Radó EU-s favizsgálati értékszám:	1
A törzs előrehaladottan károsult, korhadt, odvas (a törzs oly mértékben károsult, hogy statikai vagy tápanyagellátási funkcióját nem képes ellátni).	
A törzs hajlott, csavarodott, repedt, korhadt, odvas, felületén kéregsérülés, kéregleválás, rovar kártétel található.	
Háncszövet sérülés.	
<b>A koronaalap és korona állapota</b>	
Radó EU-s favizsgálati értékszám:	1
A korona károsodása oly mértékű, hogy élettani funkcióját nem képes ellátni	
A koronaalap sérült, korhadt, odvas.	
A korona csonkolt, torz habitusú. Az ágrendszerben egy pontból kitérő több vázág, sérült vázág, korhadt vázág, száraz ág, ágcsonk található.

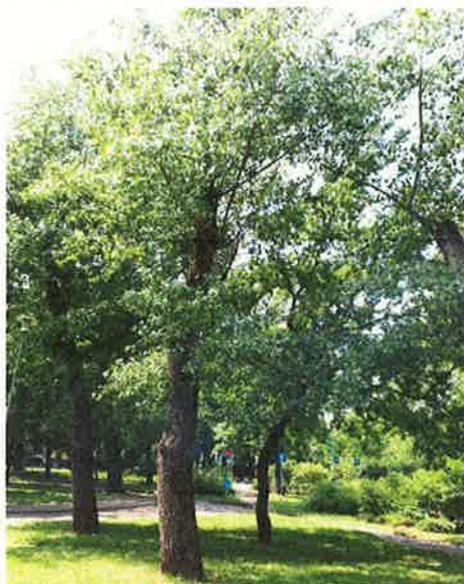
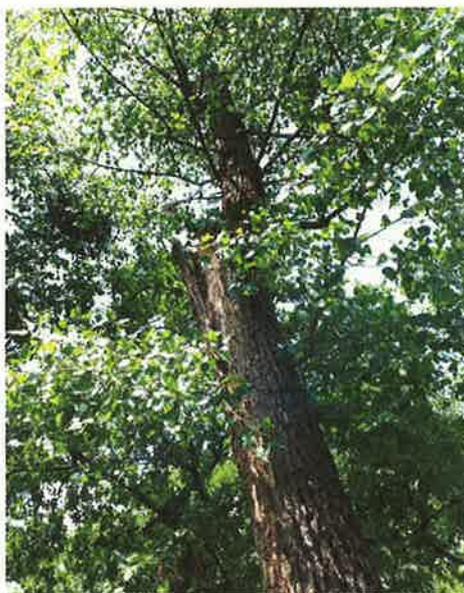
<b>A gyökérzet és gyökérnyak állapota</b>	
Radó EU-s favizsgálati értékszám:	3
A gyökérzet és/vagy a gyökérnyakon látható kisebb károsodások, csekély hibákkal rendelkező termőhelyen.	
A gyökérzet sérült.	
<b>A törzs állapota</b>	
Radó EU-s favizsgálati értékszám:	2
A törzs erős károsodása (több nagy felületű seb, mély bekorhadások).	
A törzs hajlott, korhadt, odvas, felületén kéregsérülés, kéregleválás található.	
<b>A koronaalap és korona állapota</b>	
Radó EU-s favizsgálati értékszám:	1
A korona károsodása oly mértékű, hogy élettani funkcióját nem képes ellátni.	
A koronaalap sérült, korhadt, odvas.	
A korona csonkolt, torz habitusú. Az ágrendszerben egy pontból kitérő több vág, sérült vág, odvas vág, száraz ág, ágcsont található.	
<b>A vizuális vizsgálat értékelése</b>	
A fa állapota súlyos mértékben leromlott, állapotromlása fő szerkezeti részekre terjed ki ezért csak irreális mértékű beavatkozással tehető biztonságossá, azonban a fa hosszú távon azok elvégzése után sem megtartható.

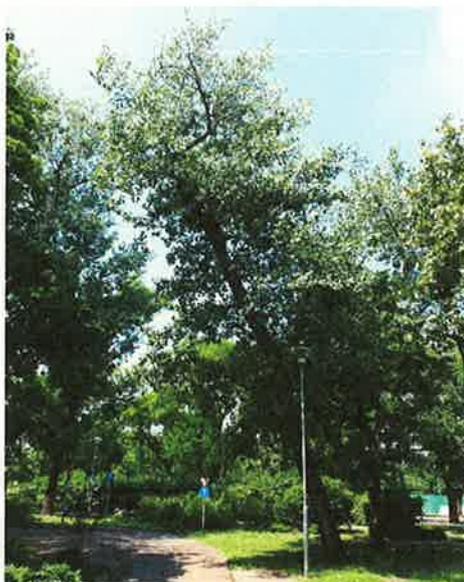
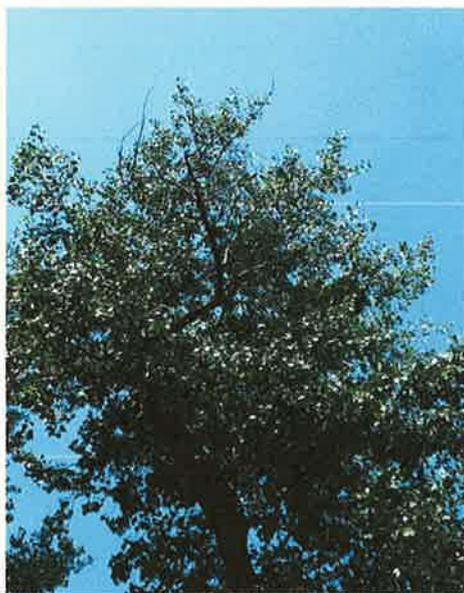
<b>A gyökérzet és gyökérnyak állapota</b>	
Radó EU-s favizsgálati értékszám:	3
A gyökérzetben és/vagy a gyökérnyakon látható kisebb károsodások, csekély hibákkal rendelkező termőhelyen.	
A gyökérzet sérült.	
<b>A törzs állapota</b>	
Radó EU-s favizsgálati értékszám:	2
A törzs erős károsodása (több nagy felületű seb, mély bekorhadások).	
A törzs hajlott.	
<b>A koronaalap és korona állapota</b>	
Radó EU-s favizsgálati értékszám:	1
A korona károsodása oly mértékű, hogy élettani funkcióját nem képes ellátni	
A koronaalap sérült, korhadt, odvas.	
A korona csonkolt, torz habitusú. Az ágrendszerben egy pontból kitérő több vágás, sérült vágás, száraz ág, ágcsont található.	
<b>A vizuális vizsgálat értékelése</b>	
A fa jelenlegi állapotában balesetveszélyes, a veszélyhelyzet ápoló célzatú kertészeti beavatkozással nem, kizárólag a fa kivágásával hárítható el.

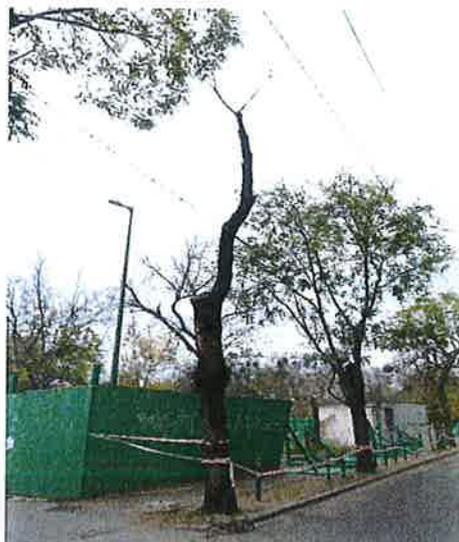
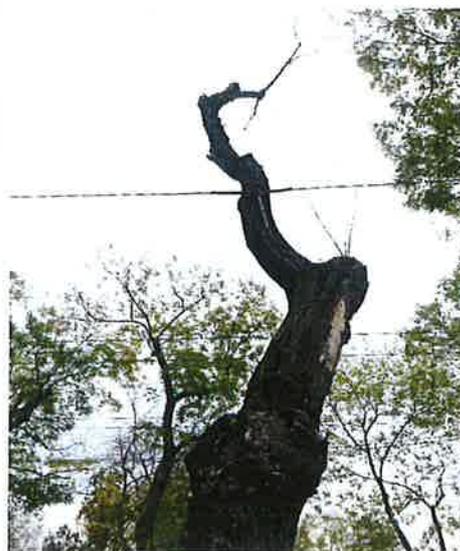
<b>A gyökérszet és gyökérnyak állapota</b>	
Radó EU-s favizsgálati értékszám:	1
A gyökérszet erős, legalább 50%-os károsodása, nagyon rossz feltételekkel rendelkező termőhelyen.	
A gyökérszet sérült, korhadt.	
A gyökérnyak sérült, korhadt.	
<b>A törzs állapota</b>	
Radó EU-s favizsgálati értékszám:	1
A törzs előrehaladottan károsult, korhadt, odvas (a törzs oly mértékben károsult, hogy statikai vagy tápanyagellátási funkcióját nem képes ellátni).	
A törzs repedt, korhadt, felületén rovar kártétel található.	
<b>A koronaalap és korona állapota</b>	
Radó EU-s favizsgálati értékszám:	1
A korona károsodása oly mértékű, hogy élettani funkcióját nem képes ellátni	
A koronaalap korhadt.	
Az ágrendszerben korhadt vázág található.	
<b>A vizuális vizsgálat értékelése</b>	
A fa jelenlegi állapotában élet- és balesetveszélyes.

<b>A fa egészségi állapota és életképessége</b>	
Értékszám:	1
Sürgősen lecserélendő állapota vagy károkozás veszélye miatt

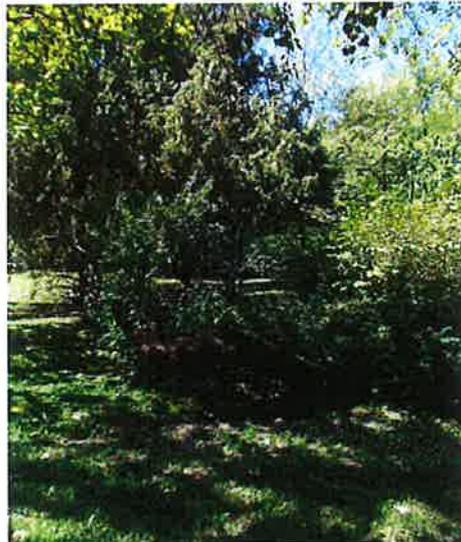
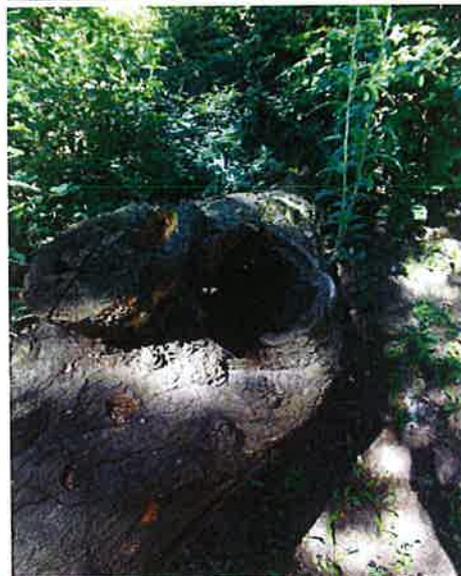
<b>A gyökérzet és gyökérnyak állapota</b>	
Radó EU-s favizsgálati értékszám: 1	
A gyökérzet erős, legalább 50%-os károsodása, nagyon rossz feltételekkel rendelkező termőhelyen.	
<b>A törzs állapota</b>	
Radó EU-s favizsgálati értékszám: 1	
A törzs előrehaladottan károsult, korhadt, odvas (a törzs oly mértékben károsult, hogy statikai vagy tápanyagellátási funkcióját nem képes ellátni).	
<b>A koronaalap és korona állapota</b>	
Radó EU-s favizsgálati értékszám: 1	
A korona károsodása oly mértékű, hogy életani funkcióját nem képes ellátni	
<b>A vizuális vizsgálat értékelése</b>	
A fa jelenlegi állapotában élet- és balesetveszélyes.
