## EGYEDI FAVIZSGÁLATI ADATLAP

### Fadiagnosztikai adatlap és kezelési javaslat

**Helység:** Budapest, XIV. kerület  
**Terület:** Városliget  
**Fa kódja:** 14VL104009  
**Fafaj (latin):** *Acer negundo*  
**Fafaj (magyar):** Zöld juhar  
**Fa magasság:** 8 m  
**Törzs magasság:** 3 m  
**Törzs átmérő 1 m-en:** 74 cm  
**Törzskerület 1 m-en:** 232 cm  
**Korona átmérő:** 7 m  
**Vizsgálat ideje:** 2017. szeptember 18., hétfő

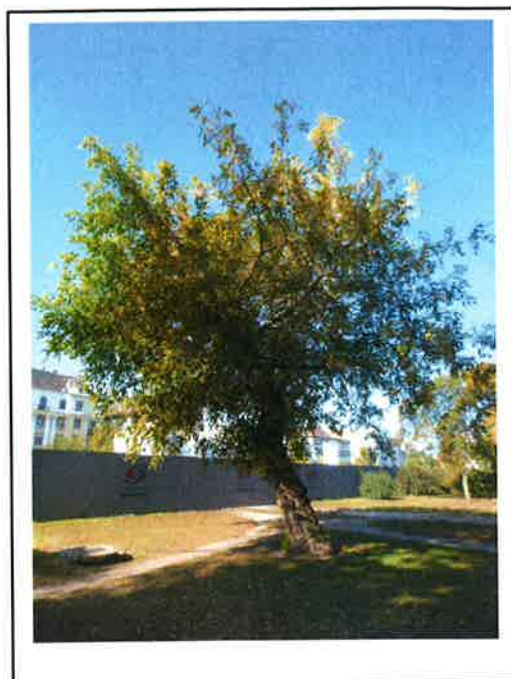
Egyedi azonosító: 14VL104/009  
 Fa faja: Acer negundo  
 Törzsátmérője: 74 cm  
 Fa magassága: 8 m  
 Korona szélessége: 7 m  
 Gyökérzet állapota: 1  
 Törzs állapota: 1  
 Korona állapota: 1  
 Egészségi állapota: 1  
 (Radó Dezső által kidolgozott pontrendszerben)  
 Beavatkozási javaslat: Kivágás  
 Dendrológiai érték: -  
 Egyéb szempontok: -  
 Megjegyzés: Kiszáradt fa

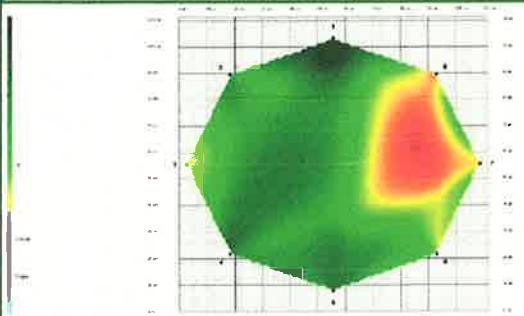
| A gyökérzet és gyökérnyak állapota | |
|---|---|
| Réteg magassága: | 200 cm |

| A gyökérzet és gyökérnyak állapota | |
|---|---|
| A vizsgált magasságban a tomogram nagy kiterjedésű, aszimmetrikus elhelyezkedésű, a palástot érintő szerkezeti elváltozást jelez. | |

| A fa egészségi állapota és életképessége | |
|---|---|
| KIVÁGÁS | |

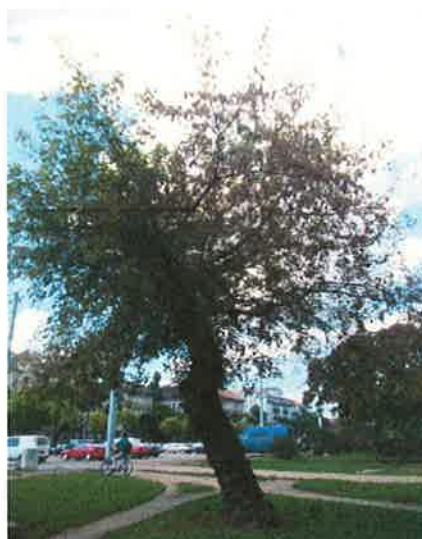
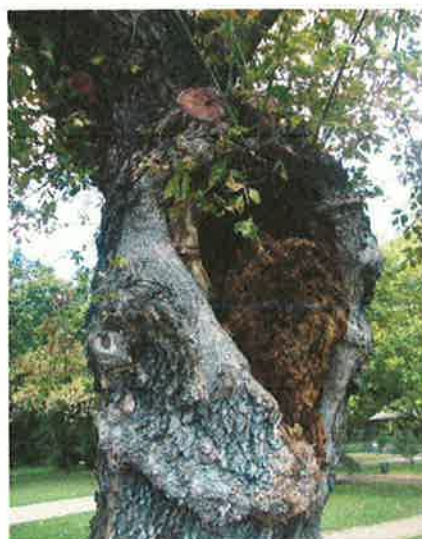
| A gyökérzet és gyökérnyak állapota | |
|---|---|
| A törzs előrehaladottan károsult, korhadt, odvas (a törzs oly mértékben károsult, hogy életfunkciói vagy tápanyagellátási funkcióját nem képes ellátni). | |
| A törzs hajlott, repedt, korhadt, odvas, felületén kéregsejtelődés, sejtburjánzás, rákos elváltozás, rovar kártétel található. | |
| A korona károsodása oly mértékű, hogy életfunkcióit nem képes ellátni. | |
| A koronaalap sérült, korhadt, odvas. | |
| A korona csonkolt, torz habitusú. Az ágrendszerben villás vág, elágazás, egy pontból kitérő több vág, sérült vág, korhadt vág, odvas vág, lehasadt ág, száraz ág, ágcsomok található. | |

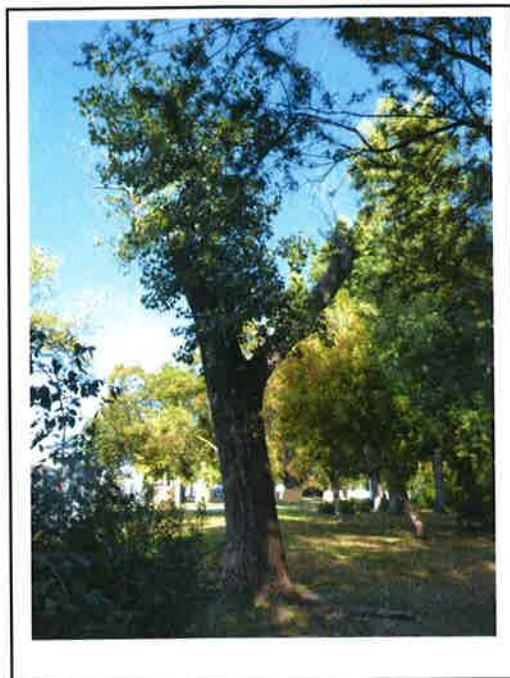
Egyedi azonosító: 14VL104/053  
 Fa faja: Populus nigra  
 Törzsátmérője: 83 cm  
 Fa magassága: 14 m  
 Korona szélessége: 7 m  
 Gyökérzet állapota: 1  
 Törzs állapota: 1  
 Korona állapota: 1  
 Egészségi állapota: 1  
 (Radó Dezső által kidolgozott pontrendszerben)  
 Beavatkozási javaslat: Kivágás  
 Dendrológiai érték: -  
 Egyéb szempontok: -  
 Megjegyzés:

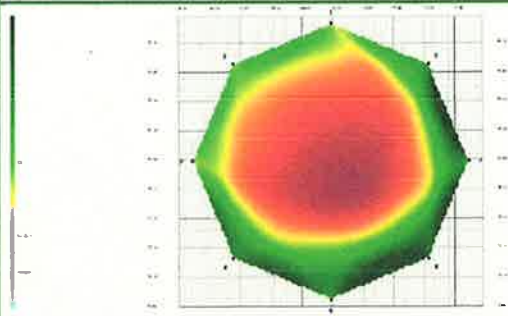
| A gyökérzet és gyökérnyak állapota | |
|---|---|
| Réteg magassága: | 70 cm |

| A gyökérzet és gyökérnyak állapota | |
|---|---|
| A vizsgált magasságban a tomogram nagy kiterjedésű, a keresztmetszet 70%-át elérő, szimmetrikus belső szerkezeti elváltozást jelez. | |

| A fa egészségi állapota és életképessége | |
|---|---|
| <b>KIVÁGÁS</b> | |

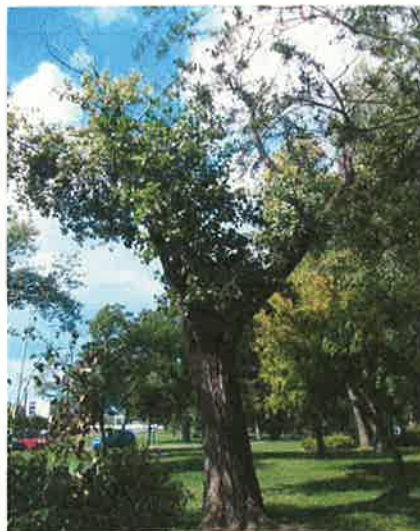
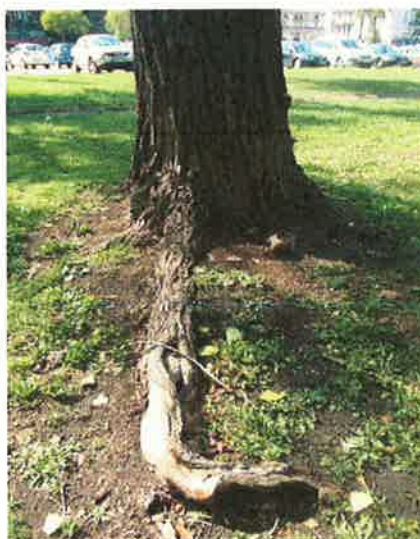
| A gyökérzet és gyökérnyak állapota | |
|---|---|
| A gyökérzet a felszínen, a talajfelszín megemelte, sérült, korhadt. | |
| A gyökérnyak sérült, korhadt. Rovar kártétel látható. Gombakártétel, termőtest látható. | |
| Darázsfészkek. | |
| A törzs előrehaladottan károsult, korhadt, odvas (a törzs oly mértékben károsult, hogy statikai vagy tápanyagellátási funkcióját nem képes ellátni). | |
| A törzs korhadt, odvas, felületén gombakártétel, termőtest található. | |
| A koronaalap sérült, korhadt, odvas. | |
| A korona csonkolt, torz habitusú. Az ágrendszerben sérült vázág, korhadt vázág, odvas vázág, száraz ág, ágcsomk, rovar kártétel, gombakártétel, termőtest található. | |

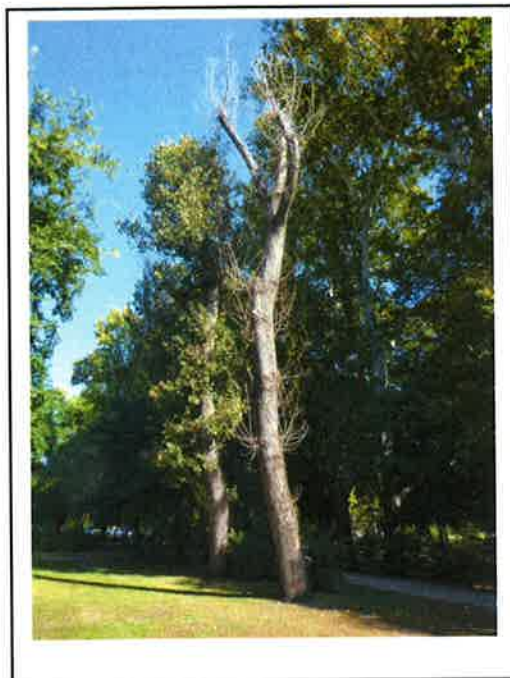
Egyedi azonosító: 14VL104/108  
Fa faja: Populus nigra  
Törzsátmérője: 77 cm  
Fa magassága: 12 m  
Korona szélessége: 6 m  
Gyökérzet állapota: 2  
Törzs állapota: 1  
Korona állapota: 1  
Egészségi állapota: 1  
(Radó Dezső által kidolgozott pontrendszerben)  
Beavatkozási javaslat: Kivágás  
Dendrológiai érték: -  
Egyéb szempontok: -  
Megjegyzés: Kiszáradt fa

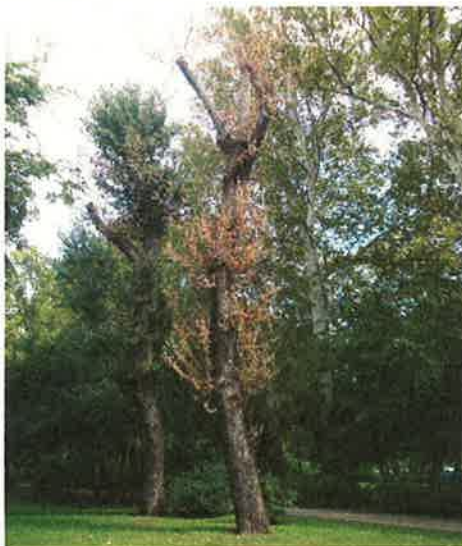
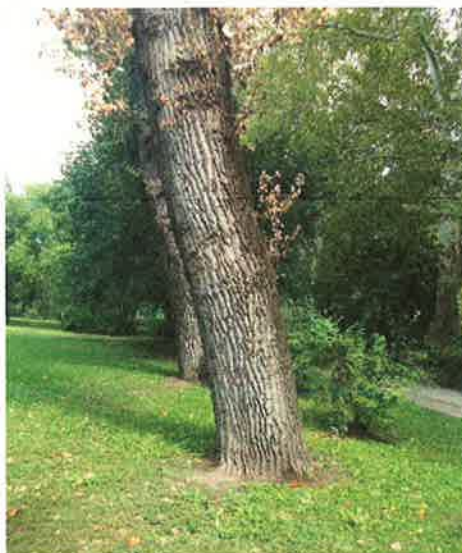
| A vizuális vizsgálat értékelése |
|---|
| A fa kiszáradt, jelenlegi állapotában élet- és balesetveszélyes. |

| <b>KIVÁGÁS</b> |

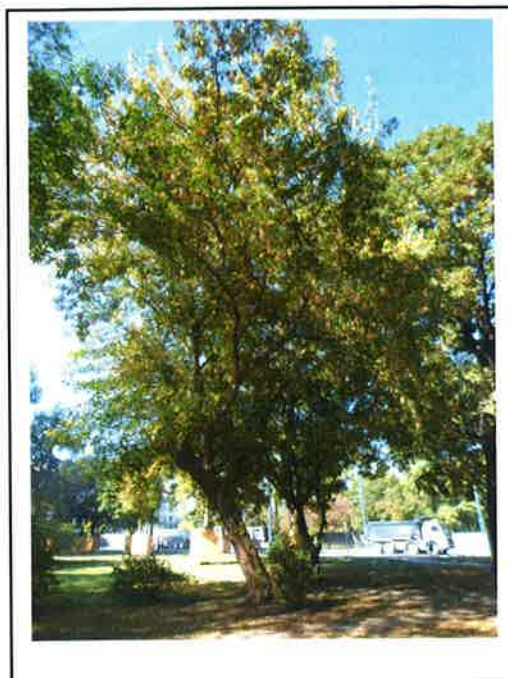
Egyedi azonosító: 14VL104/131  
 Fa faja: Acer negundo  
 Törzsátmérője: 65 cm  
 Fa magassága: 12 m  
 Korona szélessége: 10 m  
 Gyökérzet állapota: 1  
 Törzs állapota: 2  
 Korona állapota: 3  
 Egészségi állapota: 1  
 (Radó Dezső által kidolgozott pontrendszerben)  
 Beavatkozási javaslat: Kivágás  
 Dendrológiai érték: -  
 Egyéb szempontok: -  
 Megjegyzés: Sürgősen lecserélendő

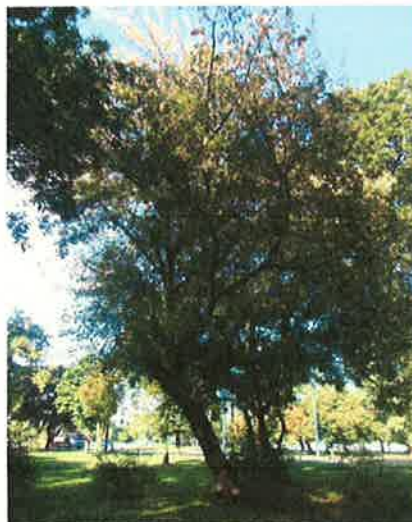
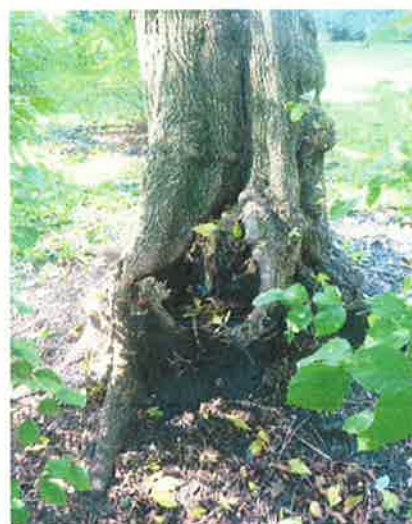
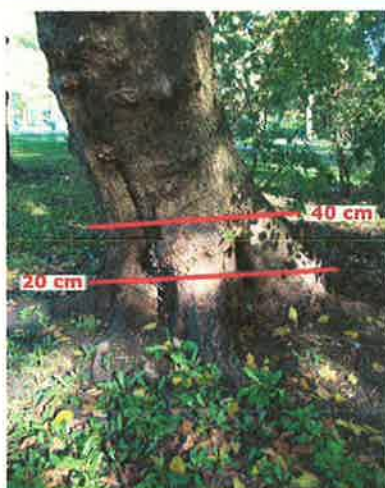
| A gyökérzet és gyökérmag állapot | |
|---|---|
| A gyökérzet a talajfelszínt megemelte, sérült, korhadt. | |
| A gyökérmagok sérült, korhadt. Rovar kártétel látható. | |
| A törzs erős károsodása (több nagy felületű seb, mély bekorhadások). | |
| A törzs repedt, korhadt, odvas. | |
| A koronaalap sérült, korhadt. | |
| A korona csonkolt, torz habitusú. Az ágrendszerben villás vázág elágazás, egy pontból kitörő több vázág, sérült vázág, korhadt vázág, száraz ág, ágcsonk található. | |

**KIVÁGÁS**

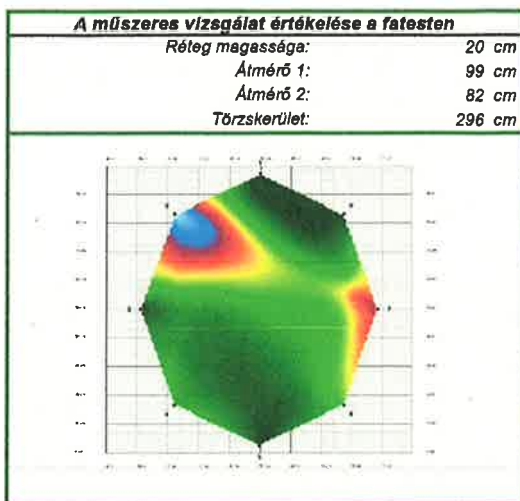
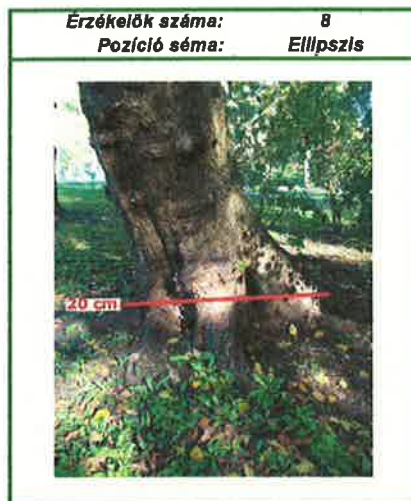
### 1. réteg

A vizsgált magasságban a tomogram a palást irányából a középpont felé hatoló belső szerkezeti elváltozást jelez, melynek kiterjedése a törzskerület több, mint 10 %-át érinti.

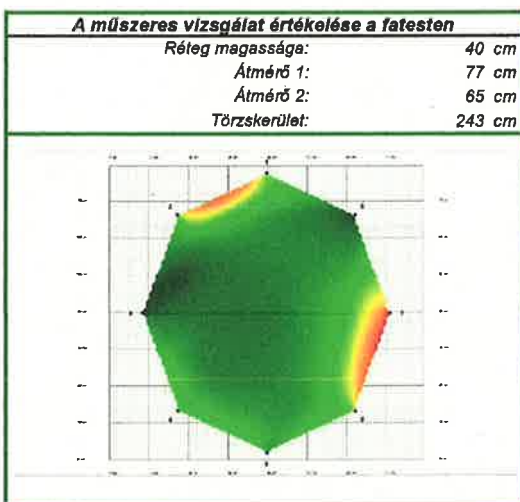
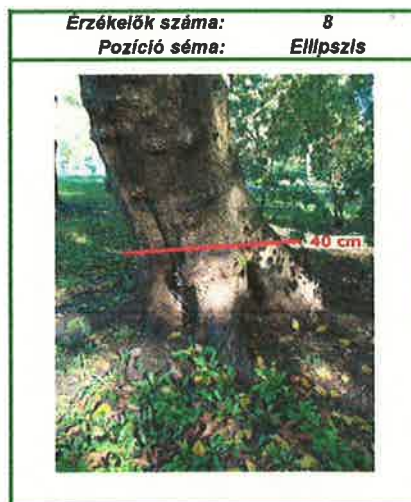
### 2. réteg

A vizsgált magasságban a tomogram két kis kiterjedésű, a paláston elhelyezkedő belső szerkezeti elváltozást jelez.

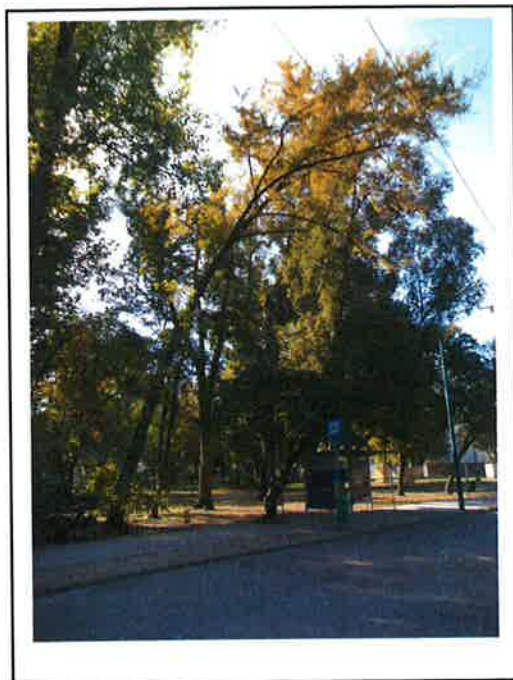
Egyedi azonosító: 14VL104/145  
 Fa faja: Acer saccharinum  
 Törzsátmérője: 49 cm  
 Fa magassága: 13 m  
 Korona szélessége: 8 m  
 Gyökérzet állapota: 1  
 Törzs állapota: 1  
 Korona állapota: 2  
 Egészségi állapota: 1  
 (Radó Dezső által kidolgozott pontrendszerben)  
 Beavatkozási javaslat: Kivágás  
 Dendrológiai érték: -  
 Egyéb szempontok: -  
 Megjegyzés: Sürgősen lecserélendő

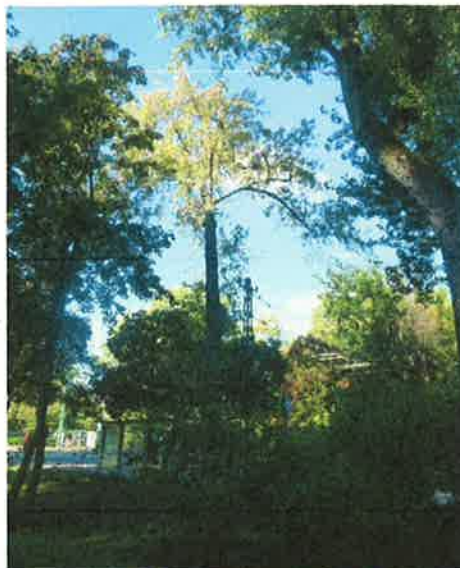
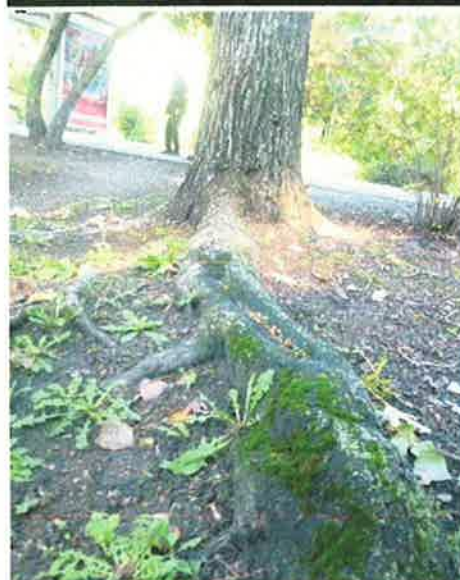
| A törzs hajlott. |
| Erősen megdőlt és sarjadzik. |
| Alászorult. |
| A fa jelenlegi állapotában balesetveszélyes, a veszélyhelyzet kertészeti beavatkozással nem hárítható el. |

**KIVÁGÁS**

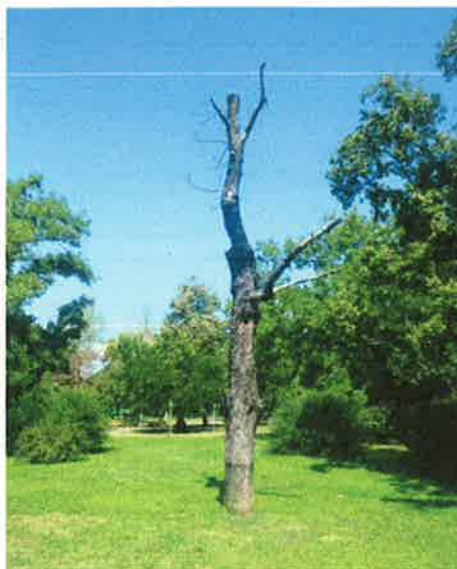
| A fa jelenlegi állapotában élet- és balesetveszélyes. |

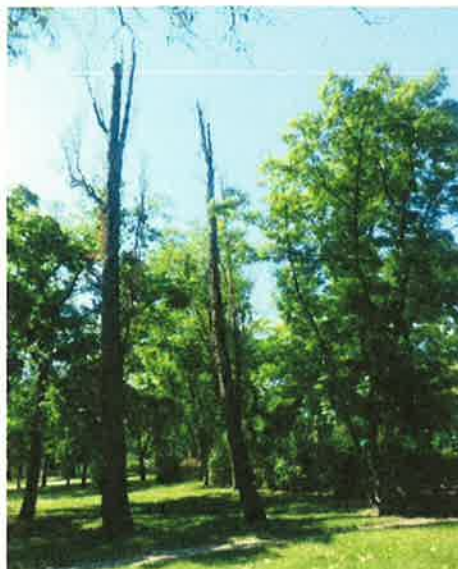
| A vizuális vizsgálat értékelése |
|---|
| A fa jelenlegi állapotában élet- és balesetveszélyes. |

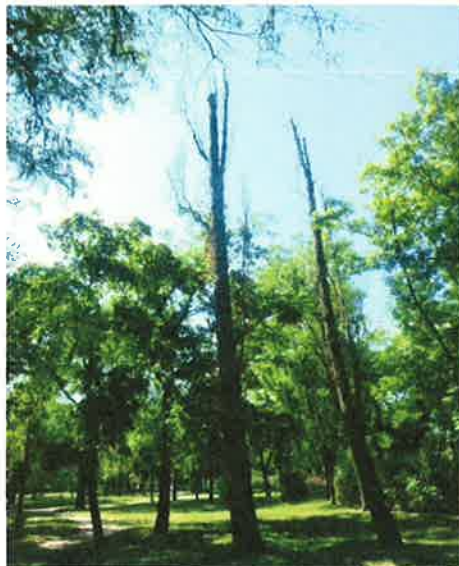
| A fa jelenlegi állapotában élet- és balesetveszélyes. |

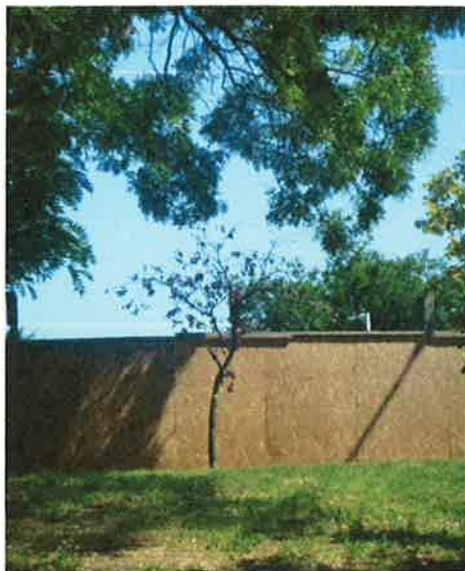
| A vizuális vizsgálat értékelése |
|---|
| A fa jelenlegi állapotában élet- és balesetveszélyes. |

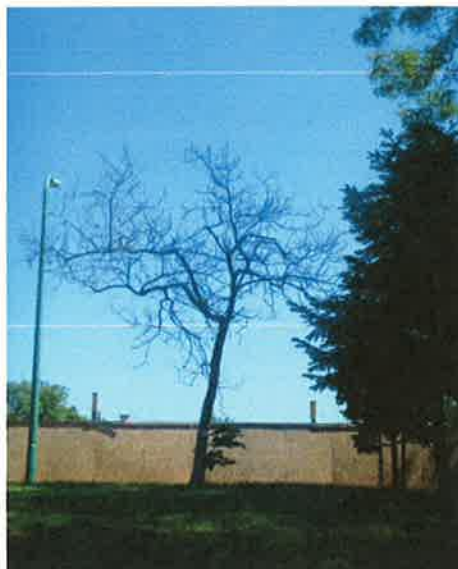
| A fa jelenlegi állapotában élet- és balesetveszélyes. |

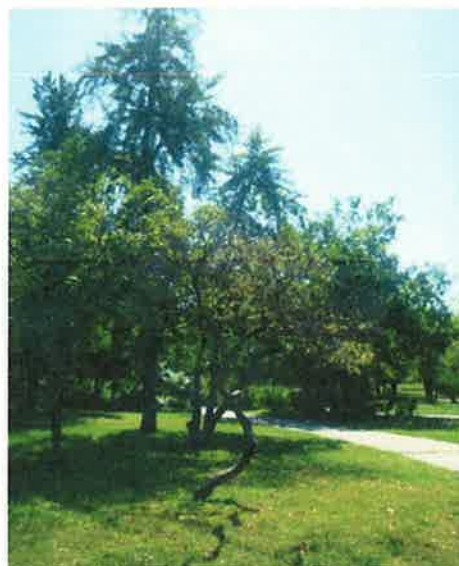
| A fa jelenlegi állapotában élet- és balesetveszélyes. | |
