| Fa azonosítója: | 223070 |
| Fafaj (magyar): | Fűz |

| Megrendelő: | Városliget Zrt. |
| Helység: | Bp. XIV.ker. Városliget |

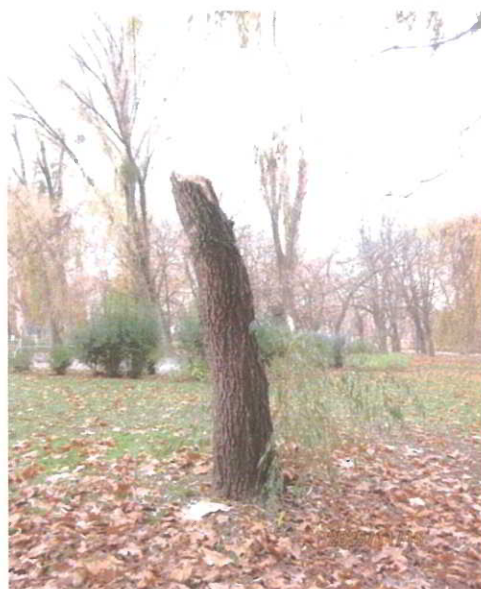
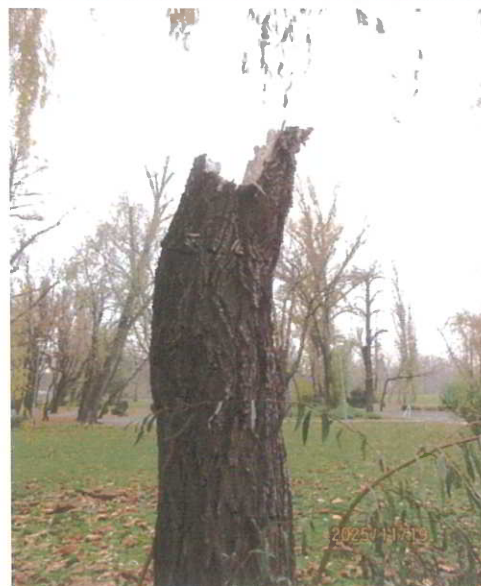
| A gyökérzet erős, legalább 50%-os károsodása, nagyon rossz feltételekkel rendelkező termőhelyen. | |

| sarjak | |

| A törzs előrehaladottan károsult, korhadt, odvas (statikai vagy tápanyagellátási funkcióját nem képes ellátni). | |
| magastuskó | |

| Elhalt korona, üres fahely | |

| Elhalt korona, üres fahely | |

| A fa nem teljesértékű, jelenlegi állapotában élet- és balesetveszélyes. |

| kivágás |
