| Fa azonosítója: | 223170 |
| Faj (latin): | Acer tataricum |

| Megrendelő: | Városliget Zrt. |
| Helység: | Bp. XIV.ker. Városliget |

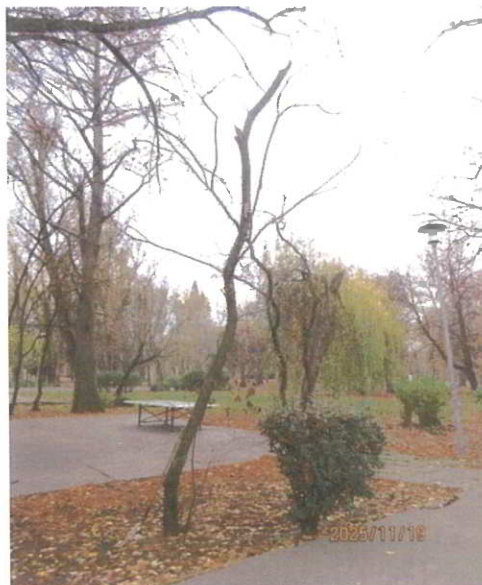
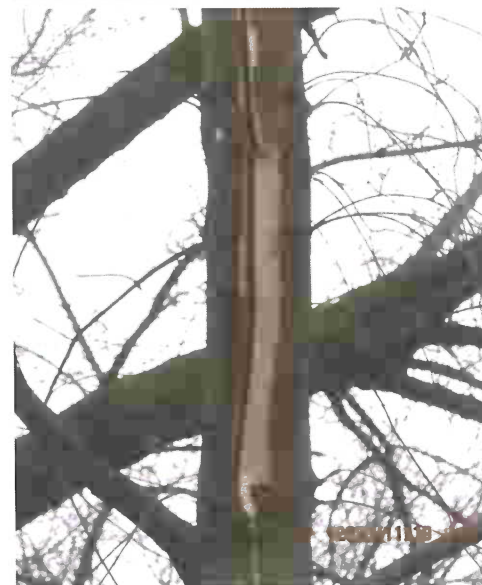
| sérülés, korhadás, enyhén tömörödött, fejlődése korlátolt | |

| kis sérülés, sarjak | |

| nagy sérülés, nagy korhadás, kevés beforrt sebhely, kevés sejtburjánzás, rákos elváltozás, sok sarj, mély repedés, ferde növekedésű, kis rovar-, kis gomba termőtest, kártétel | |

| sérülés, korhadás, rovar kártétel, gomba termőtest, kártétel | |

| kevés ágcsont, csonkolt, torz, erőteljesen visszaszáradóban, erőteljesen vitalitása csökkent, kevés fattyúhajtás, nagy sérült-, nagy korhadt-, kis lehasadt-, kevés száraz- ág, rovar-, gomba termőtest, kártétel | |

| A fa jelenlegi állapotában balesetveszélyes, a veszélyhelyzet ápoló célzatú kertészeti beavatkozással nem, kizárólag a fa kivágásával hárítható el. |

| kivágás |
