# VÁROSLIGETI ÉPÍTÉSI SZABÁLYZAT

Budapest XIV. kerület Hungária körút - Kacsóh Pongrác út - Hermina út -  
Ajtósi Dürer sor - Dózsa György út, valamint a Magyar Államvasutak Zrt.  
29737 és 29834/3 helyrajzi számú vasúti terület által határolt terület

## ÖRÖKSÉGVÉDELMI HATÁSTANULMÁNY

Budapest, 2014. május hó

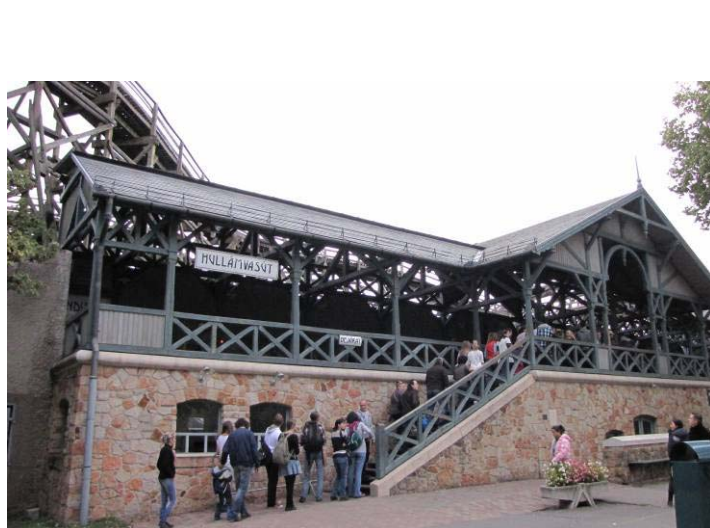
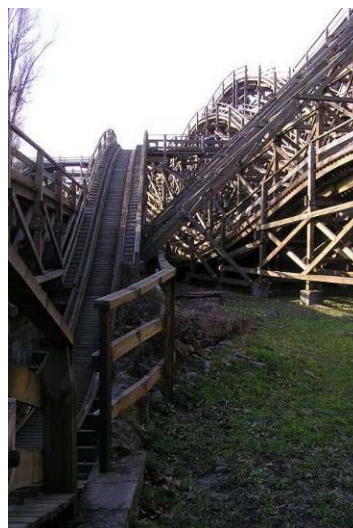
Hullámainak száma 9, legmagasabb pontja 17 m, a pálya hossza 960 m, a pálya szélessége 2,15 m. Anyaga borai fenyő és vörös fenyő. Az eredetileg felületkezelés nélkül készült fa szerkezet új elemeit cserélésekor teljes keresztmetszetében tűzvédő szerrel átitatták.

1960-ban a közúti felüljáró építésekor, annak helyigénye miatt a külső támaszokat el kellett bontani és azokat pótolták belső vonószerkezettel.

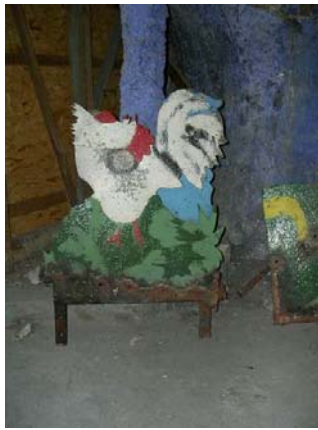
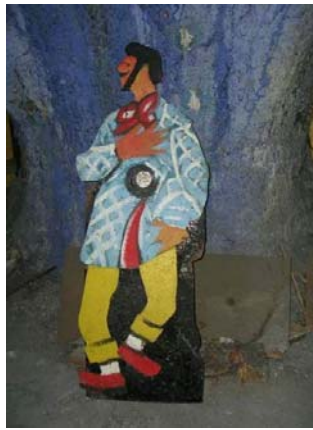
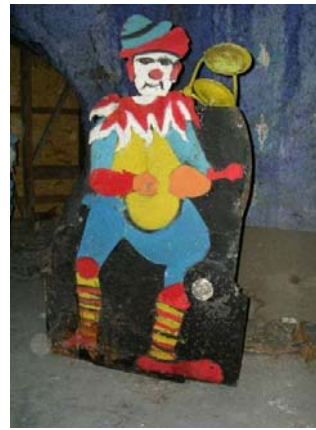
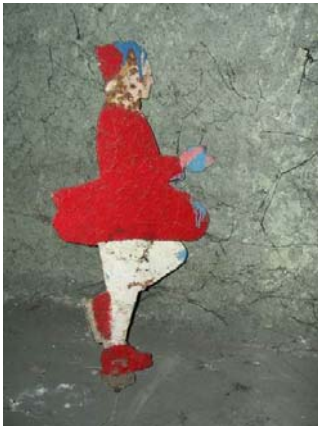
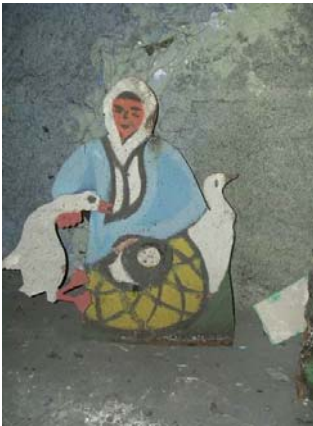
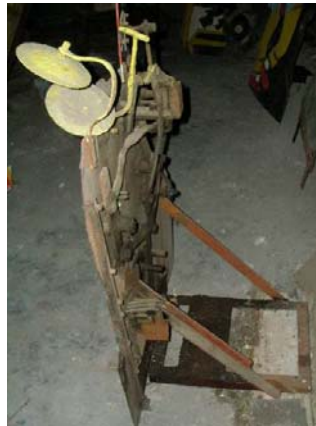
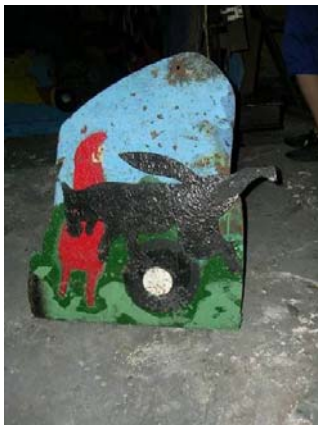
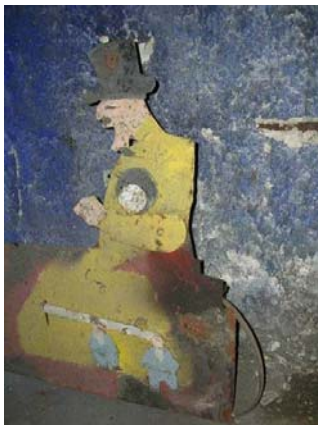
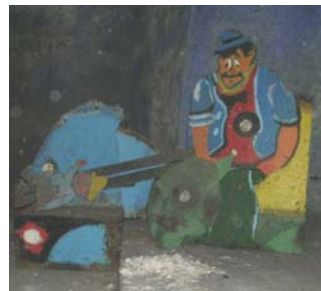
**1/B.) Céllövölde hátfala**

Az egykori Vurstli területén állt a Céllövölde, melynek hátfala műemléki védeltséget élvez. Védelme ellenére, engedély nélkül elbontották.

Elemeire bontva, hiányosan ugyan, de még megtalálható a „hátfal” a mesecsónak egyik, már kirekesztett barlang termében.

Az elemek vastag acéllemezből kivágott mesefigurák, mese jelenetek, melyek mozgó részeit mechanikusan, az 1970-es évektől elektromos vezérléssel működtették. A „mechanikák” többsége még a figurával egységben megtalálható. Helyreállítása speciális odafigyelést, szakértelmet igényel.

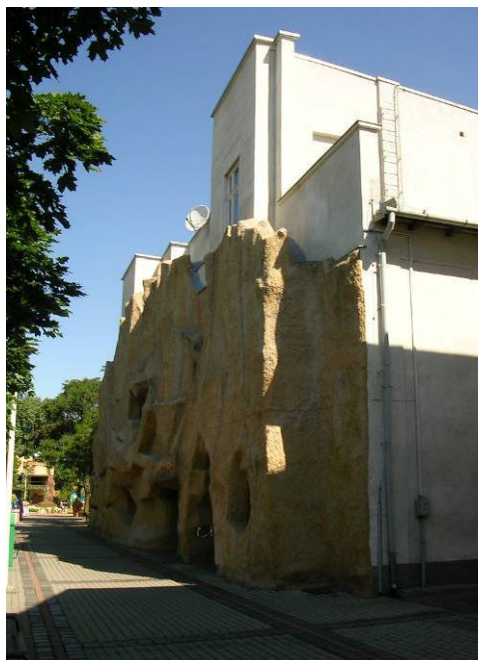
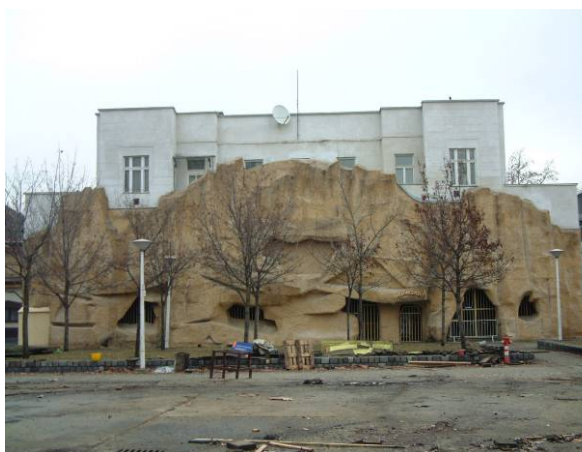
### 3.) Barlangvasút

Eredeti terve nem volt fellelhető, ezért nem ismert az eredeti épület szintszáma. Ma a négyzetes alaprajzú épület földszint plusz 1 emeletes. A földszinten (déli oldali be- és kijárat) a barlangvasút, emeleten egy lakás helyezkedik el (északi oldali feljárattal). A két oldalsó (keleti-nyugati) homlokzat nyílás nélküli. A főbejárati homlokzat a földszinten műszikla borítású.

A belső téri műszikla barlang rendszerben síneken haladnak a kis kocsik, a felnőttek számára is ijesztő figurák között.

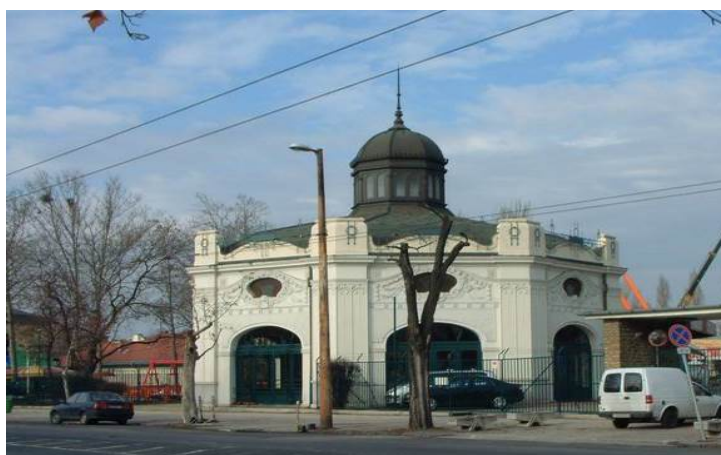
A körhinta nyolcszögletű alaprajzú szecessziós épület. Nyugati oldalán az egykori négyszögletű bővületét már elbontották.

Az egyes homlokzatok azonos képzésűek: az átforduló, lábazatos pillaszter párok keretezik a széles, kosáríves nyílásokat, melyekben kétszárnyú üvegezett ajtók vannak.

Az erőteljes párkány feletti sarokbástyás attika mögött a tetőzet alacsony hajlású, lanternás kupola.

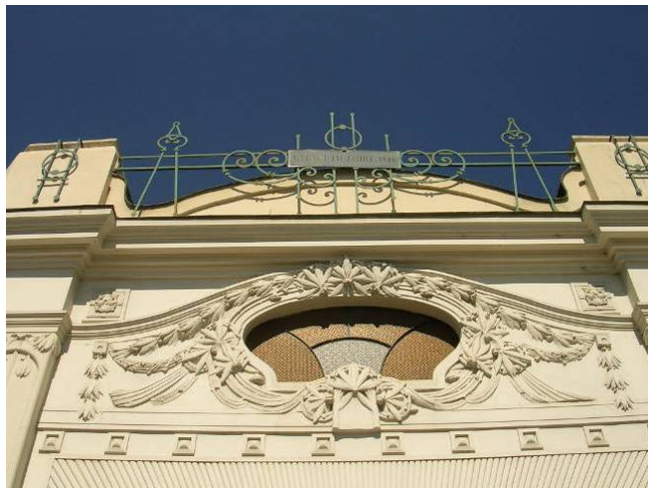
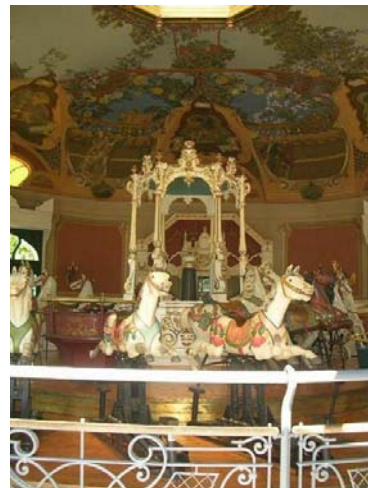
#### 4.) A körhinta

Belső berendezésének, a fafaragású elemekből álló rokokó körhintának mozgató szerkezete ipartörténeti emlék. A belső téri freskók magas művészi értéket képviselnek.

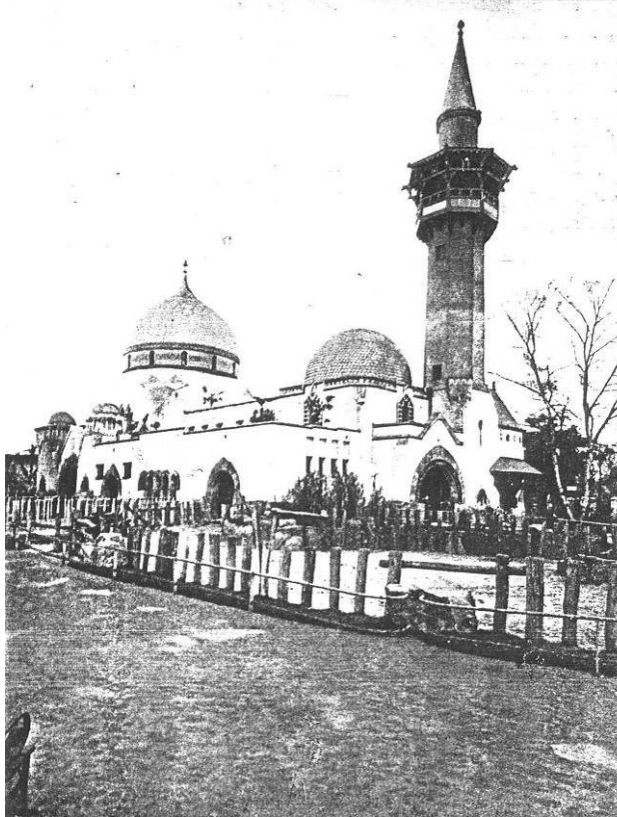
Korai fotó a kilátó torony elbontása előtt

Építésének idején a Budapest Székesfőváros Állatkert és Növénykert legnagyobb kiterjedésű épülete volt. Ebben az időben divat volt az állatkerti építkezéseknél, hogy az épületek tömeg- és formavilágát az állatok származási helye szerint alakították.

Az ázsiai elefántok háza keleti stílusjegyeket hordoz: a mecsetek formavilágát követi.

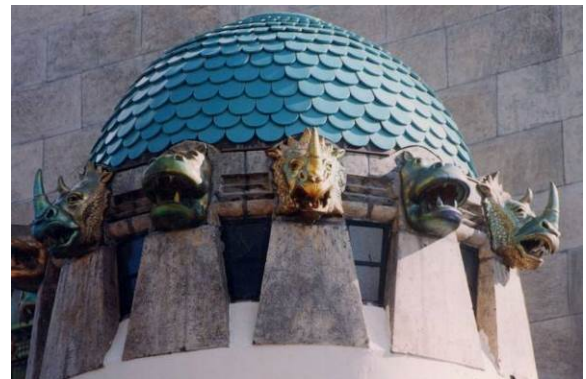
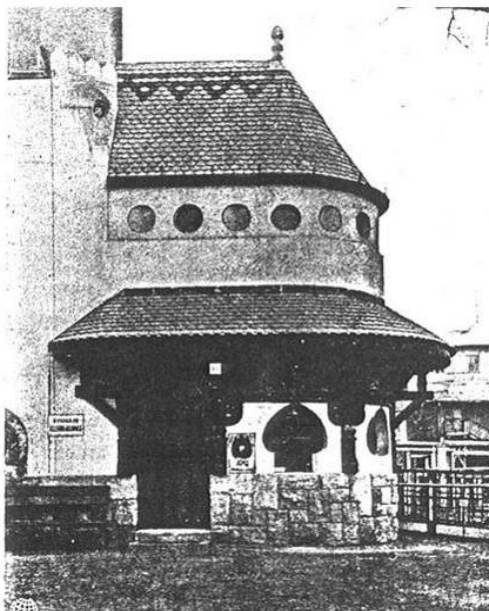
Belső központi terei díszítő festéssel készültek.

Épületrészletek (eredeti fotók)

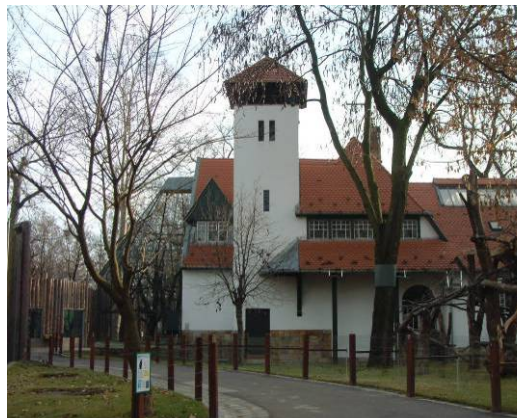
Mai állapot

Az egy nagyobb tömegű és két kisebb házból álló épületegyüttes a kert központi területén helyezkedik el a két szikla között.

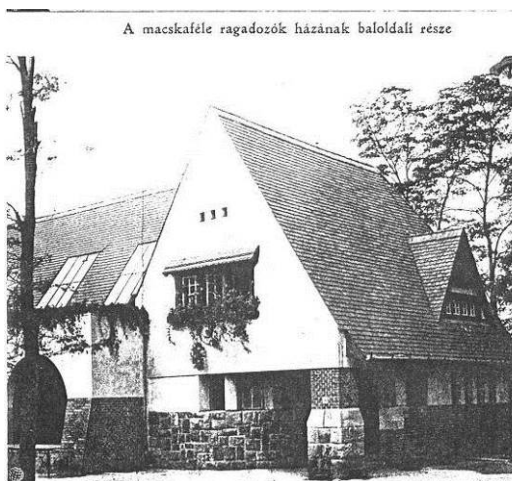
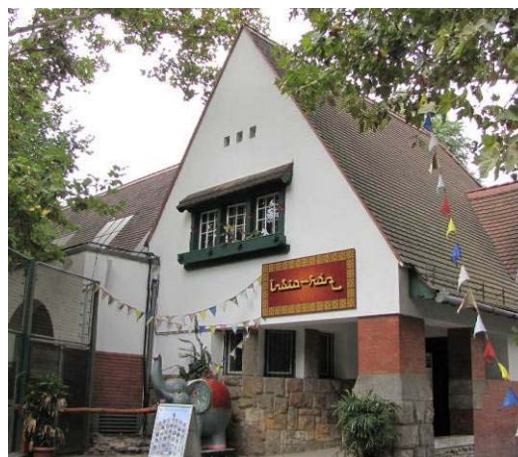
Harmonikus, nyugodt tömegű épület – csak tetőzetében tagolt – kevés díszítő elemet hordozó – egyszerű homlokzatokkal. Az állattartási technológia változásával mind belső terében, mind külsőben átalakították, mely jelentősen nem módosította a homlokzati megjelenést.

Korabeli és a közelmúlt felújítása után is megőrizte eredeti arculatát

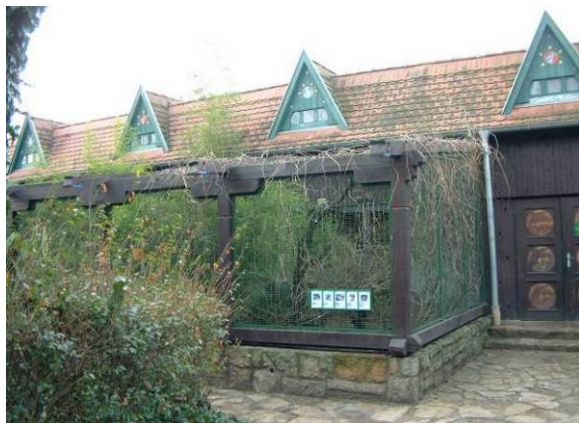
#### 11.) Fácánosház

A fácánház a MÁV telke mellett hosszan elnyúló, egy oldalra szervezett, dróthálóval borított udvarok sorából áll, amelyek növényezettel vannak beültetve. Jellegzetes karakterét a tetőzete határozza meg: bontott, apró elemeivel, vágakkal, tornyocskákkal szabdaltsága a kalotaszegi motívumok megjelenítésével.

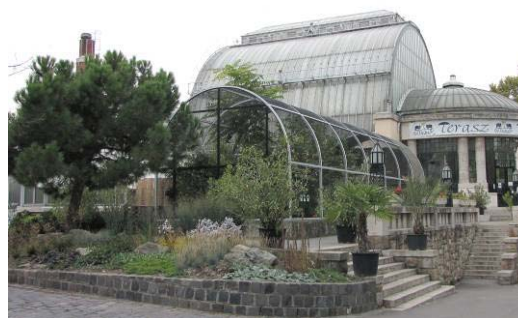
Mai fotó

A Pálmaház a Szépművészeti Múzeum hátsó átellenes oldalán az Állatkert meghatározó, szervező eleme. Az üvegcarnok főhajója két oldalán 3-3 oldalszárny helyezkedik el, melyeltérő tájak növényzetét, illetve a terrárium állatvilágának egy részét mutatja be.

A tó felőli félköríves csarnok eredeti funkciója kávézó volt, majd 1934-től a krokodilok bemutatására szolgált.

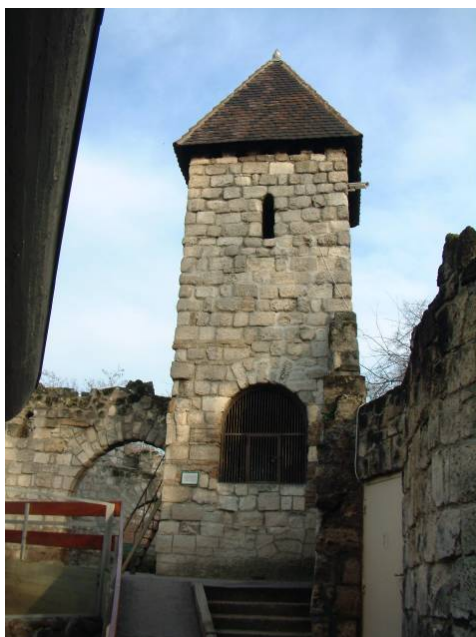
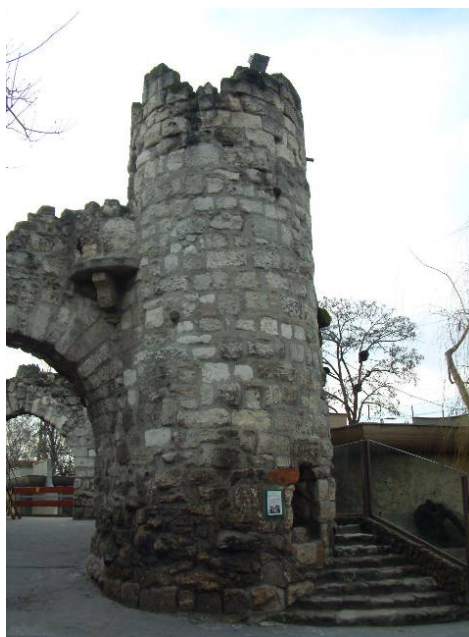
**14.) Mesterséges várromok - Bagolyvár**

A farkasfélék tanyája eredeti építéskor az akkori Aréna út MÁV telke által határolt „sorokban” helyezkedett el (1885-1886). A huszadik század eleji átépítéskor került – elbontva, újraépítve kismértékű átalakítással – mai helyére a vasúti sínek mellé.

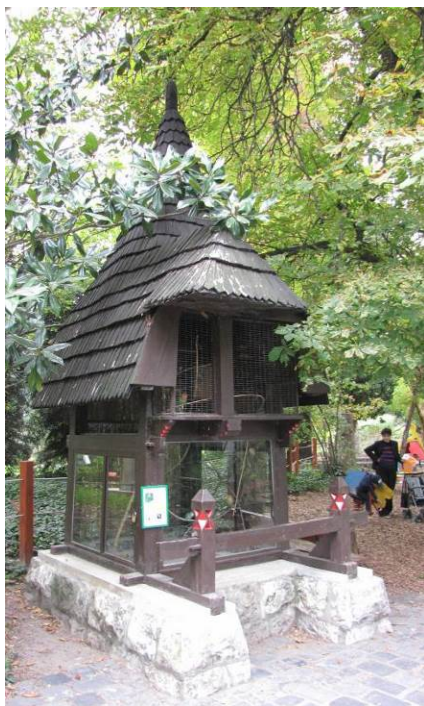
Mai felvétel

A kis pavilon a kert legkisebb létesítménye. A nevét is jelző 'kis mókuserék' ma már nem látható.

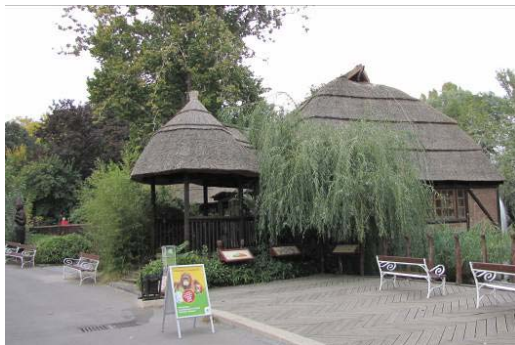
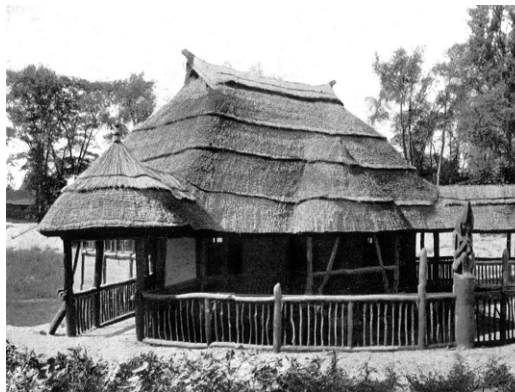
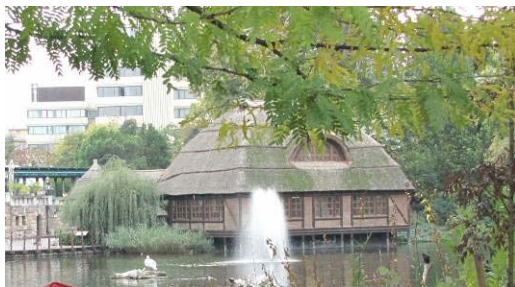
## 17.) Krokodilház

1912-ben Kós Károly és Zrumeckzy Dezső tervei alapján egy indiai stílusú cölöpházat építettek a Nagy-tó vizére. Az épület azonban a vártnál jóval korábban használódott el, így a megnyitást követő két évtizedben veszélyessé vált.

A terveket a Kós és Zrumeckzy-féle eredeti rajzok alapján Czégány Sándor készítette.

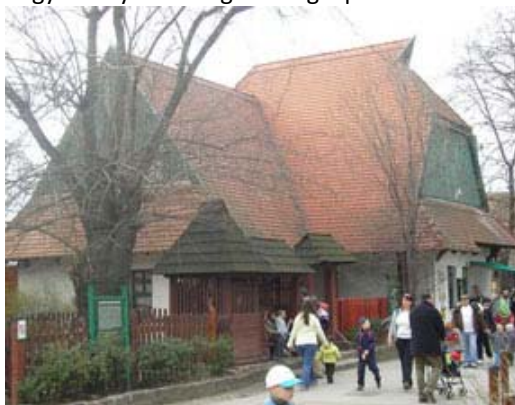
2013

A Parasztudvar azért létesült, hogy a látogatók a háziállatokat is megismerjék, 1912-ben Falusi gazdaság volt a neve. Az épületegyüttes a magyar vidék népi építészetet eleveníti fel, amely Kós Károly és Zrumeckzy Dezső alkotása. Az épület a második világháborúig eredeti formájában működött, ám az 1950-es évek végére az Állatkert ezen része a felismerhetetlenségig megváltozott. A rendszerváltást követően lehetőség nyílt rá, hogy a műemléki szempontok figyelembevételével újjászülessen a régi Paraszti udvar.

A helyreállítás terveit Fazekas Csaba készítette, az újjászületett Parasztudvar a Tisza menti falvak hagyományos mezőgazdasági építészettét idézi fel.

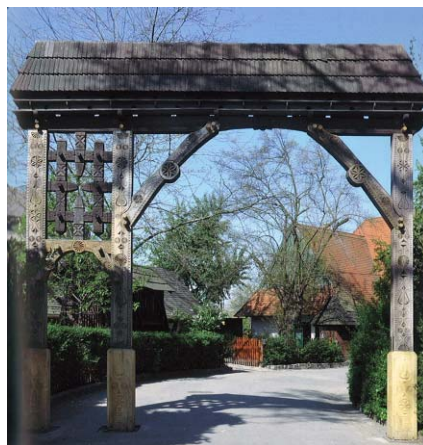
2013

A székely kapu a Parasztudvar ma is méltó bejárata, amely éveken át az Állatkert gazdasági udvarát választotta el a kert látogatható részétől.

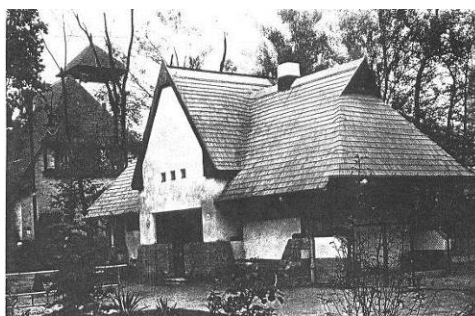
Rágcsálók háza (archív fotó)

A Rágcsálóház 1909–1912 között épült a Kós–Zrumezczy páros tervei alapján. Eredeti célja a kisemlősök, rágcsálók bemutatása volt, amit sok 20. századi átalakítás mellett egészen a Nyitrai Péter tervei alapján történő 2002-es teljes körű felújításáig ellátott.

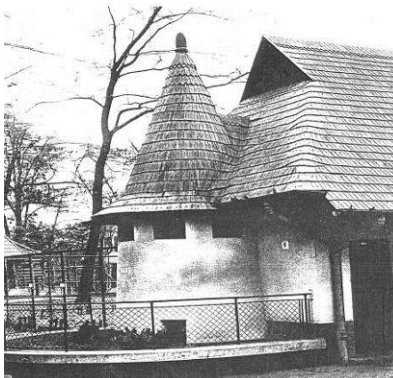
kenguruháza (archív fotó)

A Kenguruházat 1912-ben Kós és Zrumezczy tervei alapján építették, a kenguruk, vombatok és más erszényesek számára. Az egykori Kenguruház a Madagaszkár ház előtt áll és a hozzá tartozó kifutóval együtt ma a gyűrűsfarkú makiknak ad otthont.

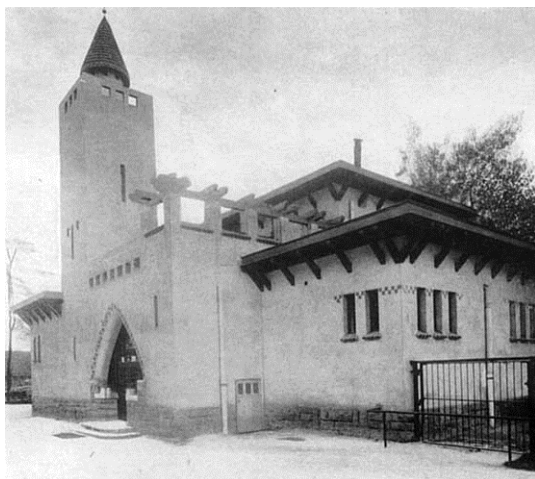
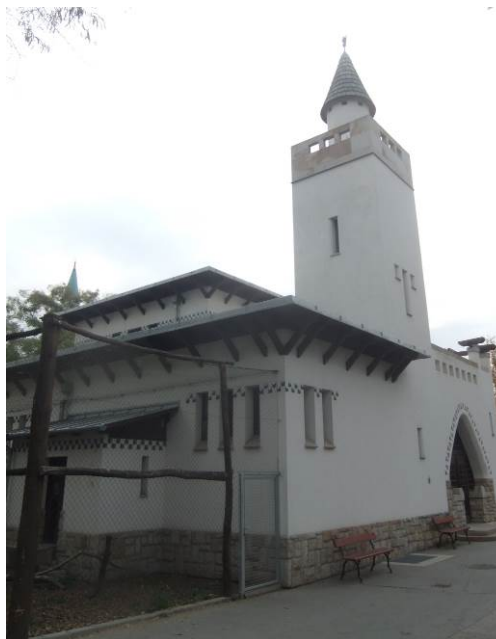
## 22.) Zsiráfház

Az Állatkert 1909-1912 között végbement nagy átépítésekor, Kós és Zrumeckzy a zsiráfok számára is új hajlékot tervezett. A második világháború során bombatalálat következtében elpusztult a keleties elemeket szecessziós stílusban ötvöző állatház. Helyére Bodnár Ferenc és Kéri Gyula tervei alapján egy új lapostetős épület került, amely sajnos nem illeszkedett az Állatkert századelős környezetébe. Így amikor az épület felújítása elengedhetetlenné vált, helyébe a régi Zsiráfházat építették újra, Kis Péter Építésműtermének kutatásai és rekonstrukciója alapján.

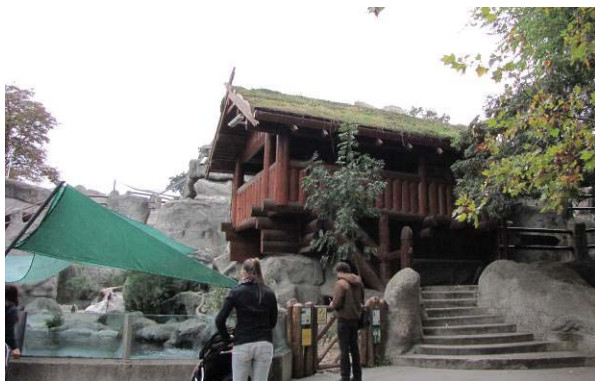
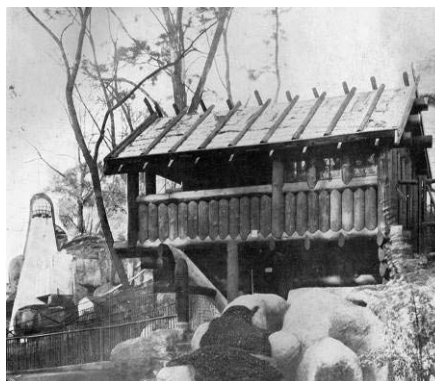
## 23.) Norvégház

1912-ben épült Kós és Zrumeckzy tervei alapján a Kisszikla déli oldalába. Stílusa nevének megfelelően skandináv: a vaskos rönkökből álló épület hangulatos eleme a hideg égövi állatok – jelenleg a közelében elhelyezett borjú- és oroszlánfókák, jegesmedvék, hóbaglyok és pingvinek – bemutatójának.

A Norvég Házat 1997-ben nyilvánították műemlékké, teljes körű felújítására 1998-ban került sor.

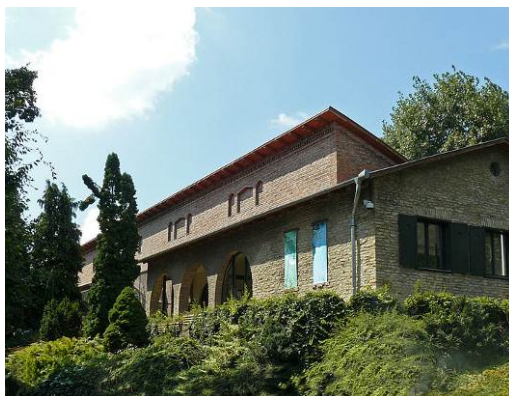
## 25.) Madártelelő

Az épületet 1952-ben, a Fővárosi Tervező Iroda által készített tervek alapján építették meg. Eredetileg madártelelőként szolgált. A ház felújítása során nagyobb ablakfelületeket helyeztek el, így világosabbá váltak a belső terek. Továbbá az úgynevezett immerziós röpdékben, szabadban is megfigyelhetők az egzotikus madarak, kisemlősök, a langurok élete pedig üveg mögül tanulmányozható.

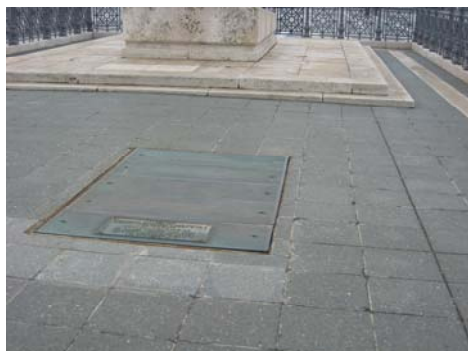
Az 1.sz.forrás aknája  
ma a Hősök terén

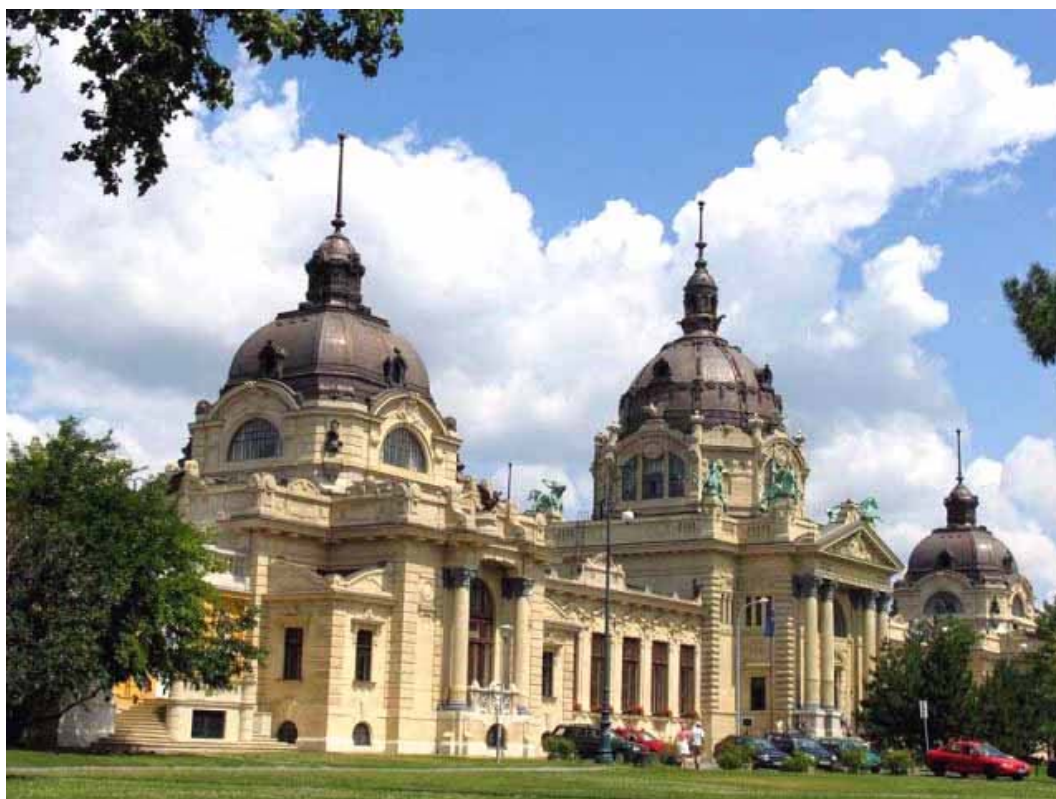
Alaprajza szimmetrikus elrendezésű. A különböző épületszárnyak egy nagyobb, (az északi oldalon) teljes szélességben húzódó, és két kisebb (déli oldal) belső udvar köré szerveződnek. A régi tömb a déli oldalon (Czigler) négyzetes alaprajzú, a bővítés, medencéket körülvevő szárnyak íves vezetésűek.

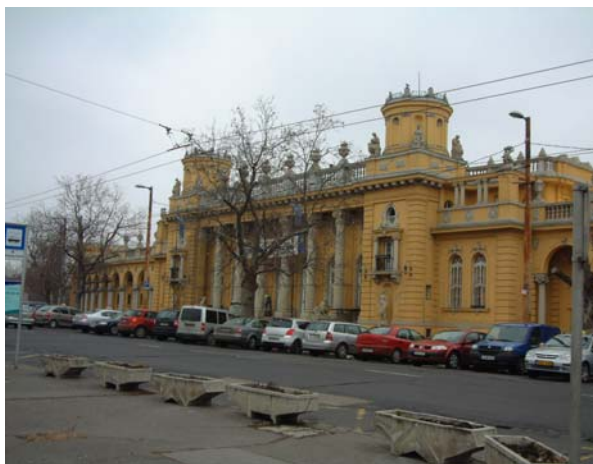
Állatkerti körúti homlokzat

Az tagolt tömegű gyógyfürdő és strand főhomlokzata a Kós Károly sétány felé néz, ahol a középtengelyben erőteljesen előugratott rizalit középtengelyében nyílik a főbejárat, a posztamensen álló kettős oszlop között. A magas talapzatra szemből egyenes karú lépcső, két oldalán íves rámpa vezet fel.

A homlokzaton a három, kupolával fedett pavilont földszintes épületszárnyak kötik össze. A szélső pavilonokhoz csatlakozó, alacsonyabb szárnyak átfordulnak az oldalhomlokzatokra.

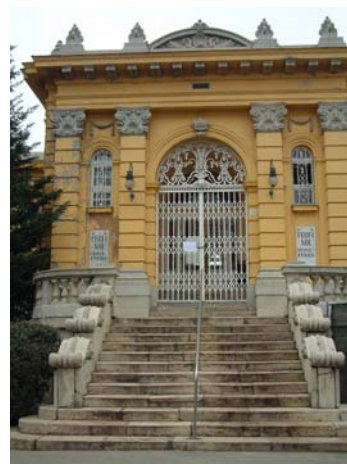
Déli homlokzatrészlet

Az oldalhomlokzatok azonos kialakításúak. Középrészük ívesen előreugrik, majd átvezető szakaszokkal csatlakoznak a két oldalon lévő lépcsős felvezetésű oldalkapukhoz.

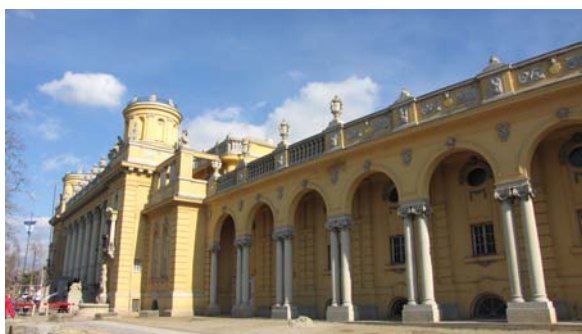
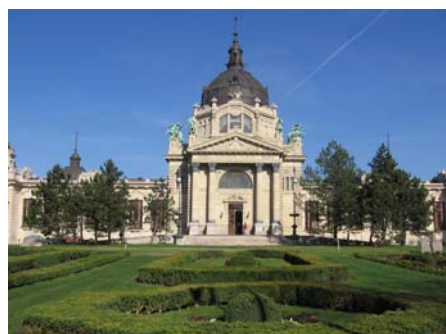
Keleti homlokzatrészlet

Az északi homlokzaton, alacsony lábazaton a középrizalitot két, az oldalhomlokzatokra átvezető, alacsonyabb, íves árkádok épületszárny fogja közre.

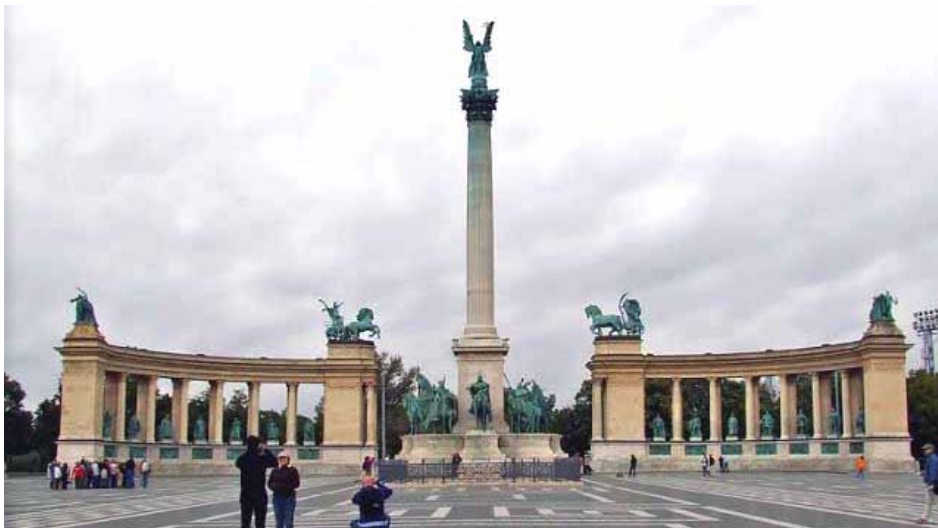
**30.) Millenniumi emlékmű M 15766**

„Az emlékmű csoport két szabadonálló szoborsort hordozó ív alakú kolonáddal és ezek előtt egy bázison emelkedő, szoborcsoporttal körülvett, magas, korinthisz oszlopból tevődik össze. Előtte az ismeretlen katona sírja fekszik, ráccsal körülvéve, lépcsős emelvényen.

Az íves kolonnádokat a végéhez széles, tömör falazat zárja, a közöttes pillérek és oszlopok korinthuszi fejezetűek. Az oszlopok között egy-egy egész alakos, életnagyságnál nagyobb bronz szoboralak áll, a kolonnád talpazatán a bemélyített falmezőkbe a szobrok személyéhez tartozó eseményt megörökítő bronz domborművel, (kolonnádonként 7-7 méter).

A 36 m magas korinthuszi oszlop magas alapzatát U alakban a hét vezért ábrázoló lovas szobor csoport veszi körül, elől a főalak Árpád.

Az oszlopfő bronzból készült, tetején Gábrriel arkangyal bronz alakjával, a Szent Koronával és az apostoli kereszttel.

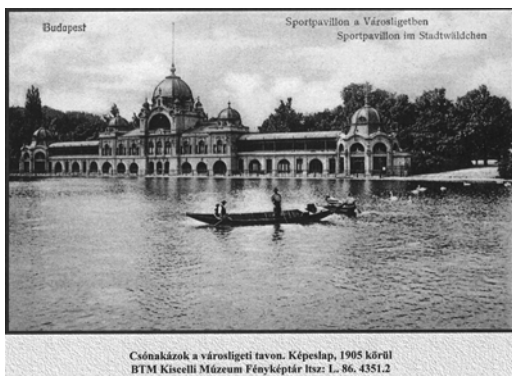
id.Francsek Imre által tervezett  
korcsolyacsarnok

Az id.Francsek Imre a tervek készítésénél követte az előző, az igen kedvelt épületet funkcionális elrendezésében, hármas tagozódású tömegében, homlokzatképzésében, a nyílások osztásrendjével és formavilágával.

A historizáló neobarokk épület – mely eredetileg (és a közeljövő rekonstrukcióját követően) szimmetrikus volt – hosszan elnyúlik a tér és a tó közötti keskeny részsín. Főbejárata a hármas tagozódású épület kiemelt központi részének tengelyében van, a térről nyílóan. A bejáráshoz csatlakozó előcsarnokból lehet az első szintre, a korcsolyázást kiszolgáló helyiségek szintjére jutni. A központi épületrész felett a nap kupola, a szélső elhelyezkedésű „kör” pavilonok felett kisebb kupolák vannak. A szélső pavilonokat a központi épületrésszel alacsonyabb, magastetős épületszárnyak kötik össze.

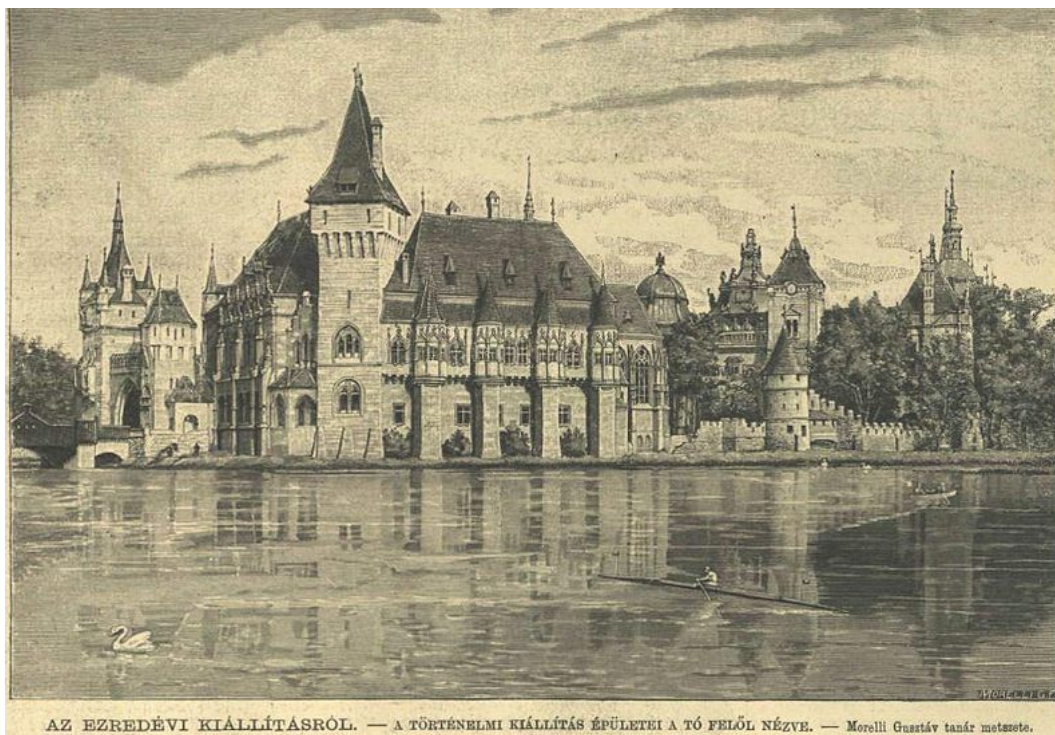
Az ezredéves kiállítás „történelmi főcsoportjára” pályázatot írtak 1893-ban, majd az első forduló sikertelenségét követően az első négy pályamű készítőjét hívták meg a második fordulóra. A második fordulót Alpár Ignác nyerte és bízták meg a tervezéssel és művezetéssel.

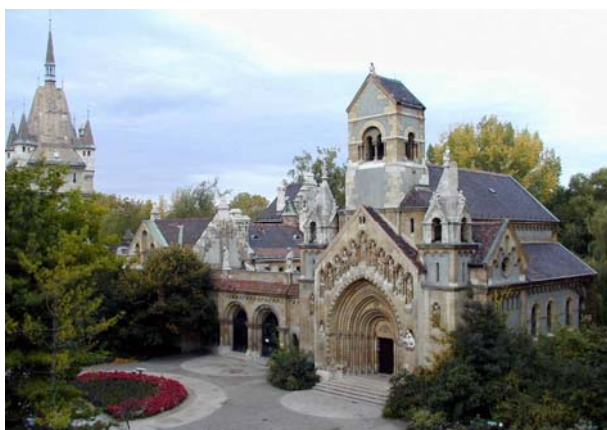
A jáki kápolna (**r.k. kápolna**) udvari homlokzatán a jáki bencés apátság nyugati kapuzatának másolata látható.

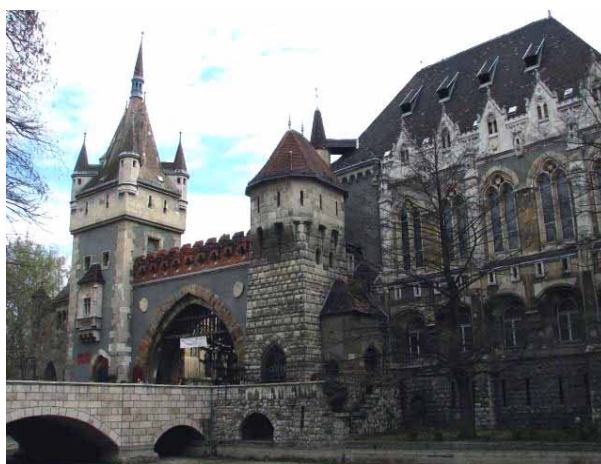
A gótikus épületszárnyban helyezkedik el széles csúcsíves északi kapuzat. A kapuhoz DNY-i oldalán kétszintes épületszárny csatlakozik. (**Vajdahunyad vára**)

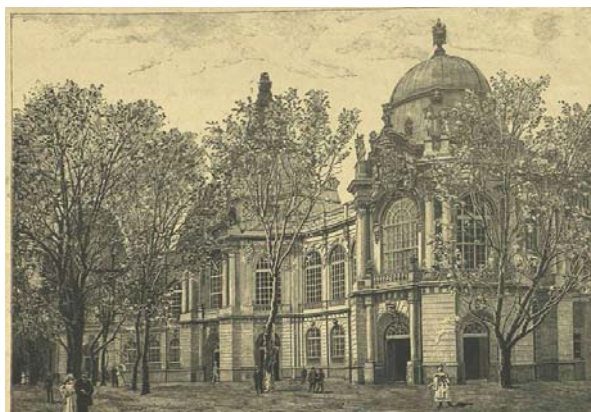
A barokk épületszárny nyugati homlokzatán egy négyszögű reneszánsz kialakítású torony látható. (**Mezőgazdasági Múzeum**)

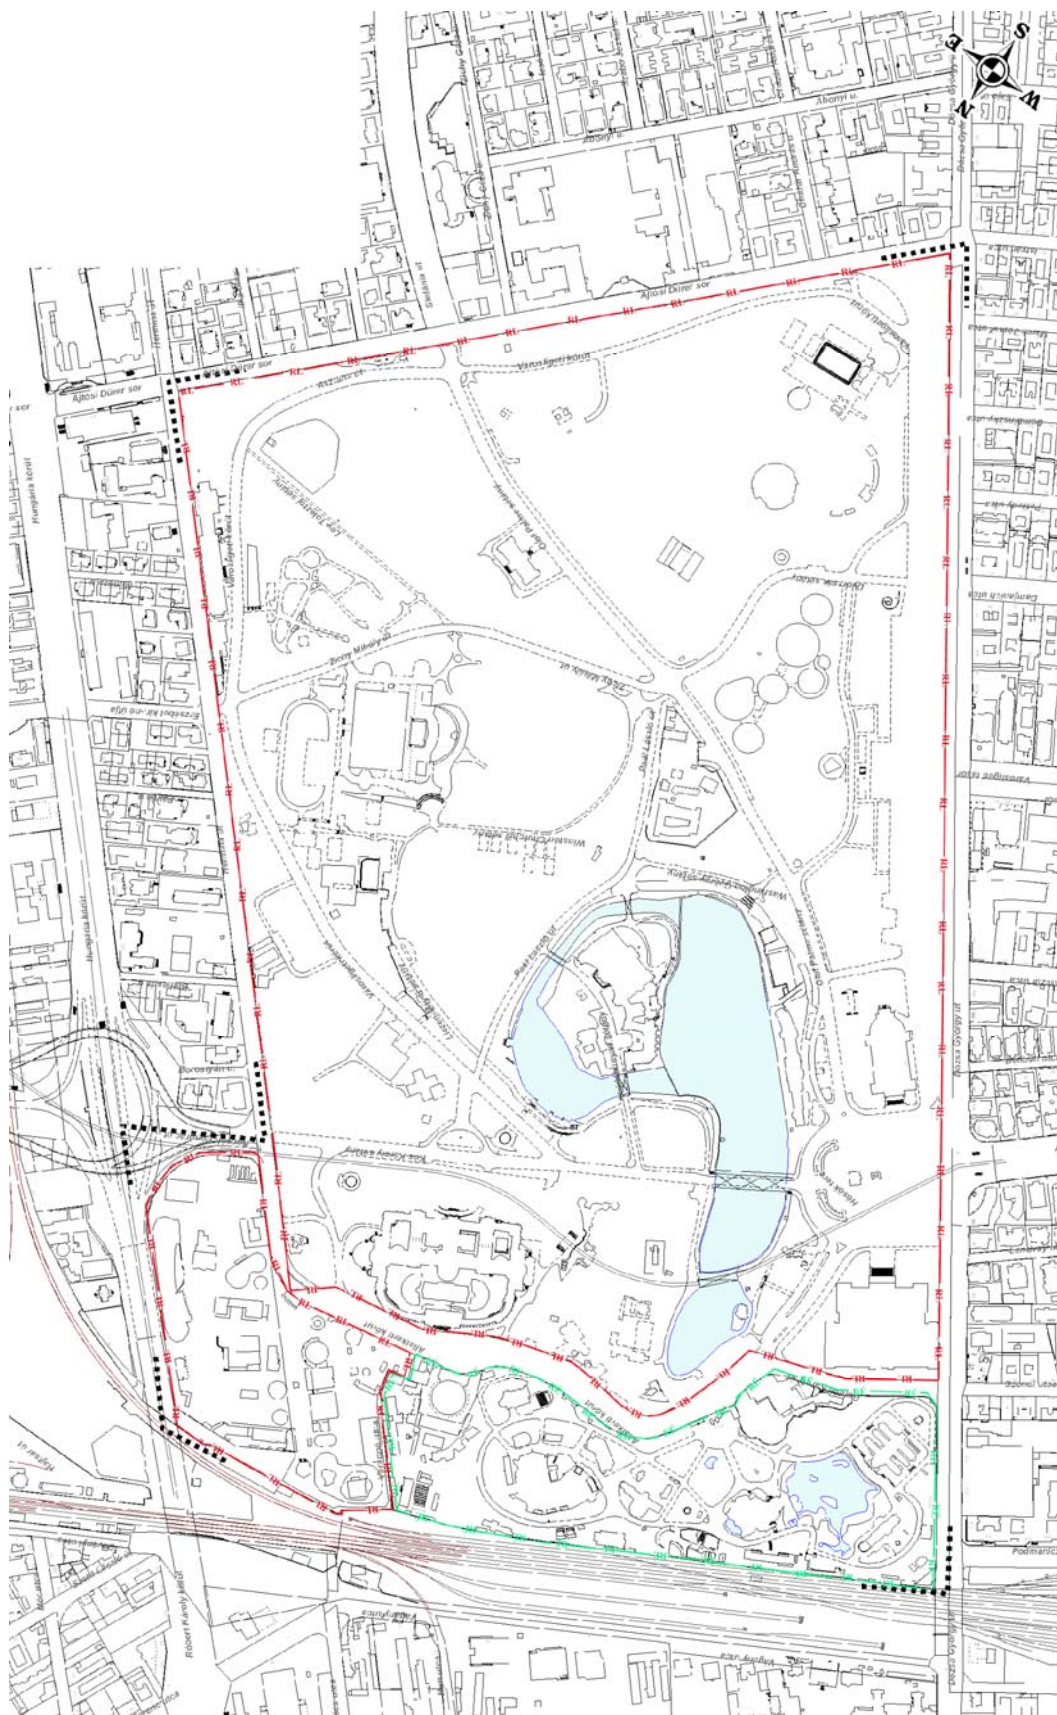
régészeti érdekű terület

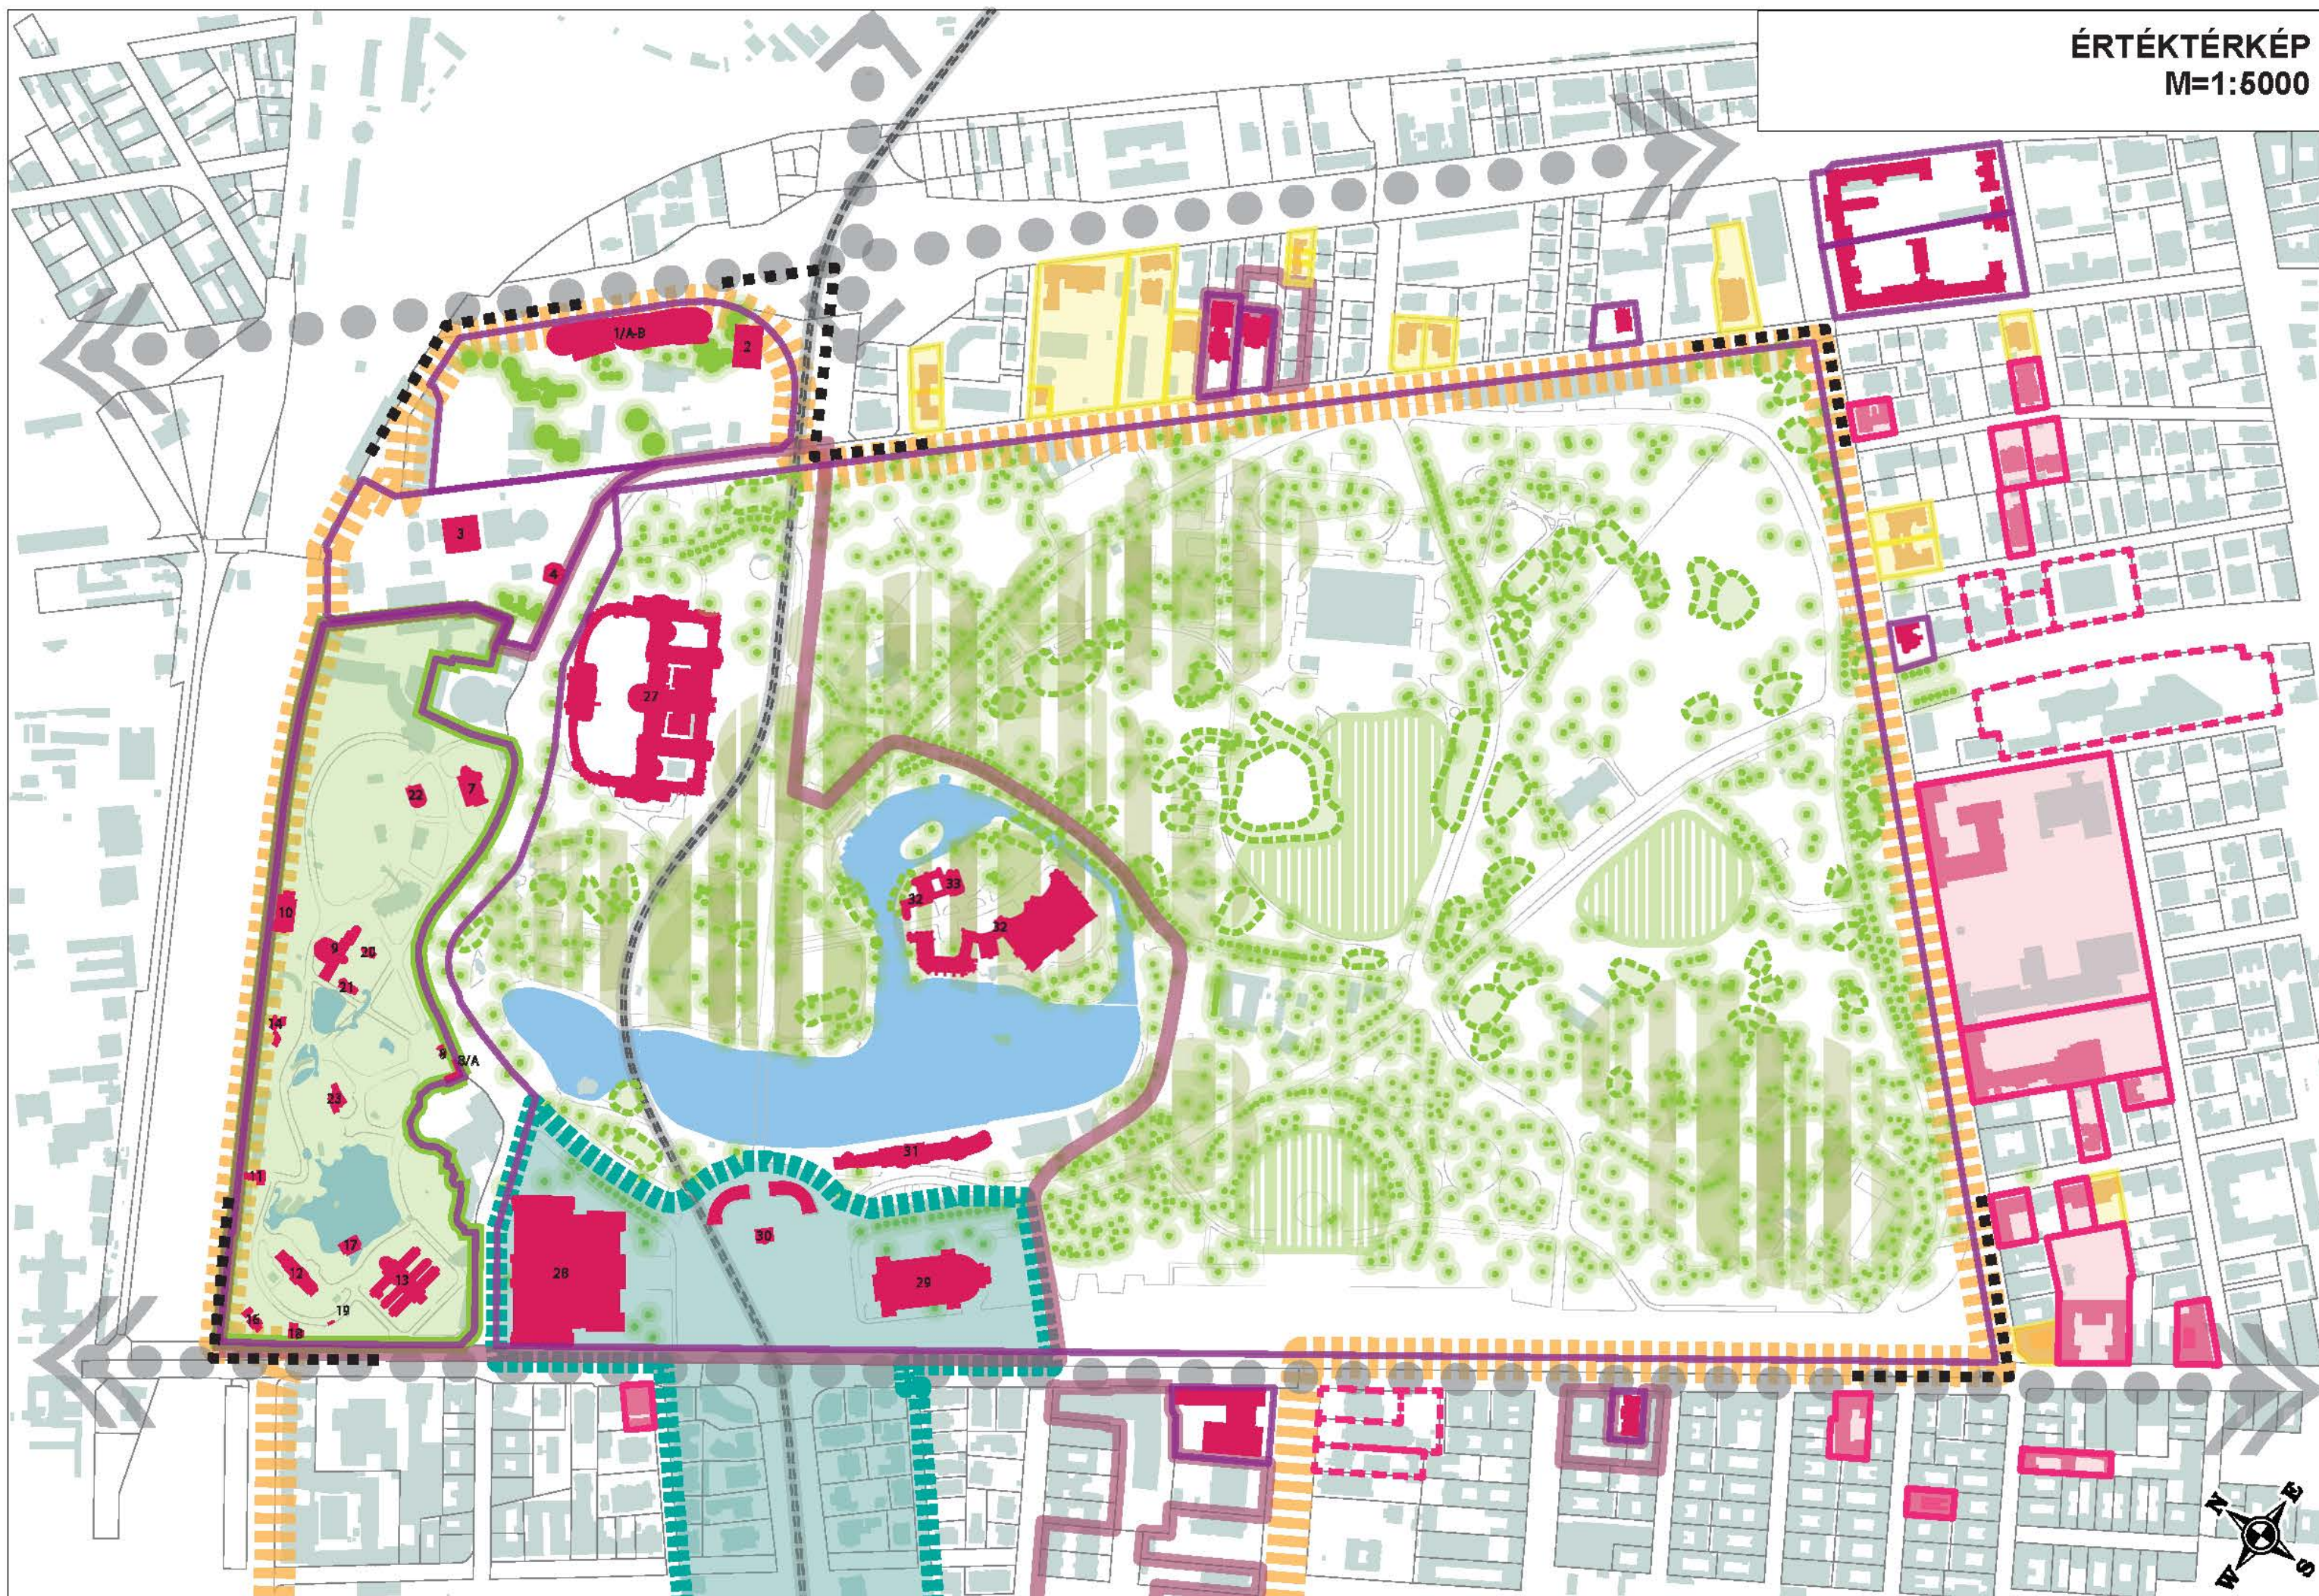
Vizsgálati terület határa
