Fa azonosítója:	219093
Fafaj (latin):	Acer platanoides
Fafaj (magyar):	Korai juhar
Famagasság (m):	12
Törzs magasság (m):	5
Törzs átmérő 1 m-en (cm):	55
Törzs kerület 1 m-en (cm):	173
Korona átmérő (m):	8

Megrendelő:	Városliget Zrt.
Helység:	Bp. XIV.ker. Városliget
Vizsgálat időpontja:	2025.03.28

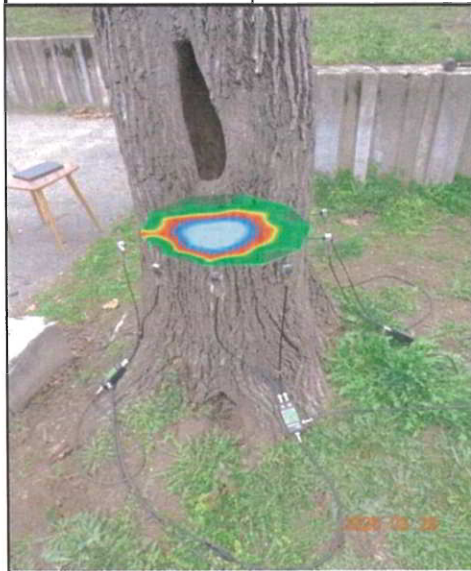
A műszeres vizsgálat értékelése a keresztmetszeten

A vizsgált magasságban a tomogram nagy kiterjedésű, a keresztmetszet több, mint 30%-át elérő, aszimmetrikus elhelyezkedésű belső szerkezeti elváltozást jelez.

Kezelési javaslat:
kivágás
