**EGYEDI FAVIZSGÁLATI ADATLAP**

**Fadiagnosztikai adatlap és kezelési javaslat**

Városliget Zrt.

**Helység:** Budapest, XIV. kerület  
**Terület:** Városliget, 101 tábla  
**Fa kódja:** 14VL101001  
**Fafaj (latin):** *Fraxinus ornus*  
**Fafaj (magyar):** Virágos kőris  
**Fa magasság:** 5 m  
**Törzs magasság:** 2 m  
**Törzs átmérő 1 m-en:** 26 cm  
**Törzskerület 1 m-en:** 82 cm  
**Korona átmérő:** 6 m  
**Vizsgálat ideje:** 2017. július 28.

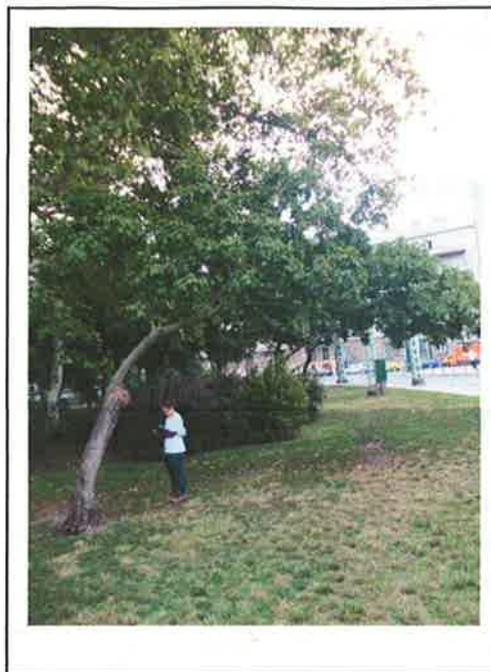
**14VL101001**

Egyedi azonosító: 14VL101001  
Fa faja: Fraxinus ornus  
Törzsátmérője: 26 cm  
Fa magassága: 5 m  
Korona szélessége: 6 m  
Gyökérzet állapota: 1  
Törzs állapota: 1  
Korona állapota: 3  
Egészségi állapota: 1  
(Radó Dezső által kidolgozott pontrendszerben)  
Beavatkozási javaslat: Kivágás  
Dendrológiai érték: -  
Egyéb szempontok: -  
Megjegyzés: -

<b>A gyökérzet és gyökérnyak állapota</b>	
Radó EU-s favizsgálati értékszám: <b>1</b>	
A gyökérzet erős, legalább 50%-os károsodása, nagyon rossz feltételekkel rendelkező termőhelyen.	
A gyökérzet sérült, korhadt.	
A gyökérnyak sérült, korhadt.

<b>A törzs állapota</b>	
Radó EU-s favizsgálati értékszám: <b>1</b>	
A törzs előrehaladottan károsult, korhadt, odvas (a törzs oly mértékben károsult, hogy statikai vagy tápanyagellátási funkcióját nem képes ellátni).	
A törzs hajlott, repedt, korhadt, felületén kéregszerűlés, kéregleválás található.

<b>A koronaalap és korona állapota</b>	
Radó EU-s favizsgálati értékszám: <b>3</b>	
Jelentős lombvesztés (26-50%)	
A koronaalap sérült.	
A korona csonkolt, torz habitusú. Az ágrendszerben sérült vágás található.

<b>A vizuális vizsgálat értékelése</b>	
A fa jelenlegi állapotában élet- és balesetveszélyes.

<b>A fa egészségi állapota és életképessége</b>	
Értékszám:	<b>1</b>
Sürgősen lecserélendő állapota vagy károkozás veszélye miatt

**Kezelési javaslat:**  
**KIVÁGÁS**

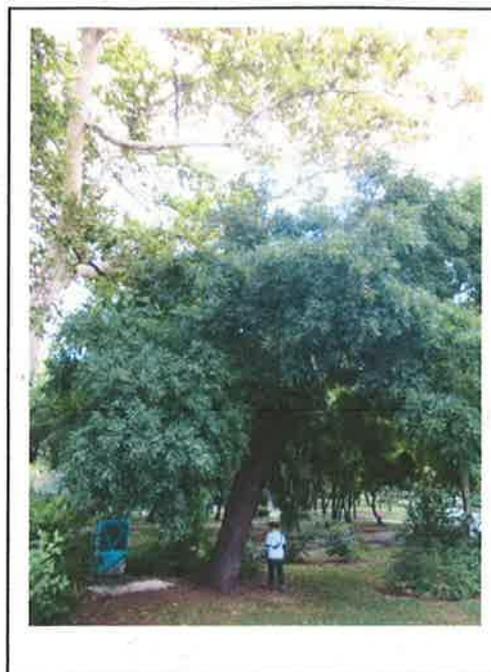
**14VL101005**

Egyedi azonosító: 14VL101005  
Fa faja: Sophora japonica  
Törzsátmérője: 65 cm  
Fa magassága: 15 m  
Korona szélessége: 10 m  
Gyökérzet állapota: 3  
Törzs állapota: 1  
Korona állapota: 1  
Egészségi állapota: 1  
(Radó Dezső által kidolgozott pontrendszerben)  
Beavatkozási javaslat: Kivágás  
Dendrológiai érték: -  
Egyéb szempontok: -  
Megjegyzés: -

<b>A gyökérzet és gyökérnyak állapota</b>	
Radó EU-s favizsgálati értékszám: <b>3</b>	
A gyökérzetben és/vagy a gyökérnyakon látható kisebb károsodások, csekély hibákkal rendelkező termőhelyen.	
A gyökérzet a felszínen, a talajfelszín megemelte, sérült.	
A gyökérnyak sérült.	
<b>A törzs állapota</b>	
Radó EU-s favizsgálati értékszám: <b>1</b>	
A törzs előrehaladottan károsult, korhadt, odvas (a törzs oly mértékben károsult, hogy statikai vagy tápanyagellátási funkcióját nem képes ellátni).	
A törzs hajlott, korhadt, felületén kéregsérülés található.	
Sejtburjánzás a törzsén.	
<b>A koronaalap és korona állapota</b>	
Radó EU-s favizsgálati értékszám: <b>1</b>	
A korona károsodása oly mértékű, hogy élettani funkcióját nem képes ellátni	
A koronaalap sérült, korhadt.	
A korona csonkolt, torz habitusú. Az ágrendszerben sérült vázág, korhadt vázág, száraz ág, gombakártétel, termőtest található.	
<b>A vizuális vizsgálat értékelése</b>

A fa jelenlegi állapotában élet- és balesetveszélyes.

<b>A fa egészségi állapota és életképessége</b>	
Értékszám:	<b>1</b>
Sürgősen lecserélendő állapota vagy károkozás veszélye miatt

<b>Kezelési javaslat:</b>
<b>KIVÁGÁS</b>

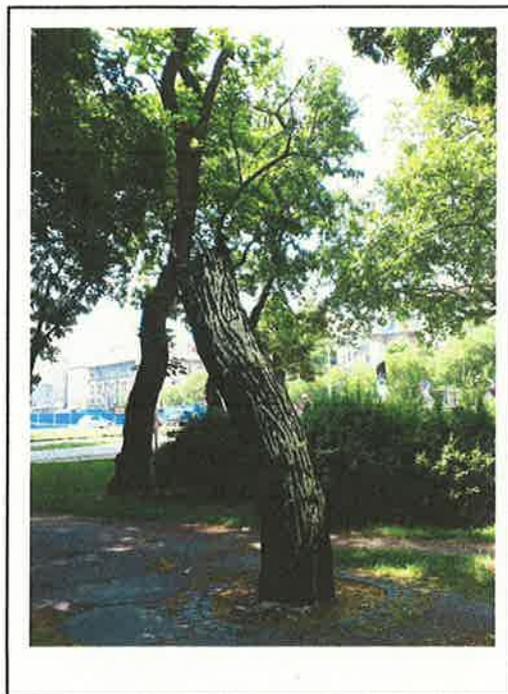
**14VL102012**

Egyedi azonosító: 14VL102012  
Fa faja: Tuskó  
Törzsátmérője: 50 cm  
Fa magassága: 3 m  
Korona szélessége: 0 m  
Gyökérzet állapota: 1  
Törzs állapota: 1  
Korona állapota: 1  
Egészségi állapota: 1  
(Radó Dezső által kidolgozott pontrendszerben)  
Beavatkozási javaslat: Kivágás  
Dendrológiai érték: -  
Egyéb szempontok: -  
Megjegyzés: Nagymértékű gombafertőzés  
figyelhető meg

<b>A gyökérzet és gyökérnyak állapota</b>	
Radó EU-s favizsgálati értékszám:	1
A gyökérzet erős, legalább 50%-os károsodása, nagyon rossz feltételekkel rendelkező termőhelyen.	
A gyökérzet sérült, korhadt.	
A gyökérnyak sérült, korhadt. Gombakártétel, termőtest látható.	
<b>A törzs állapota</b>	
Radó EU-s favizsgálati értékszám:	1
A törzs előrehaladottan károsult, korhadt, odvas (a törzs oly mértékben károsult, hogy statikai vagy tápanyagellátási funkcióját nem képes ellátni).	
A törzs hajlott, korhadt, felületén gombakártétel, termőtest található.	
<b>A koronaalap és korona állapota</b>	
Radó EU-s favizsgálati értékszám:	1
A korona károsodása oly mértékű, hogy életfunkcióját nem képes ellátni	
<b>A vizuális vizsgálat értékelése</b>	
A fa elhalt. Nagymértékű gombafertőzés figyelhető meg a törzsön.

<b>A fa egészségi állapota és életképessége</b>	
Értékszám:	1
Sürgősen lecserélendő állapota vagy károkozás veszélye miatt

<b>KIVÁGÁS</b>
----------------

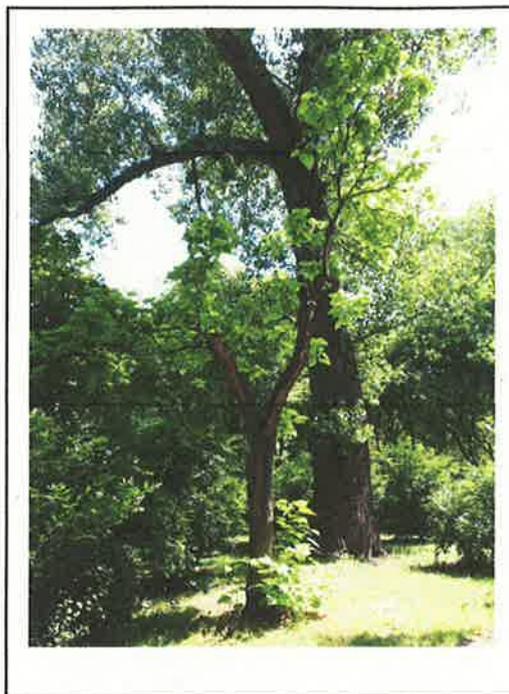
**14VL102035**

Egyedi azonosító: 14VL102035  
Fa faja: Catalpa bignonioides  
Törzsátmérője: 40 cm  
Fa magassága: 7 m  
Korona szélessége: 4 m  
Gyökérzet állapota: 1  
Törzs állapota: 1  
Korona állapota: 2  
Egészségi állapota: 1  
(Radó Dezső által kidolgozott pontrendszerben)  
Beavatkozási javaslat: Kivágás  
Dendrológiai érték: -  
Egyéb szempontok: -  
Megjegyzés: Mély bekorhadások a törzsén.

<b>A gyökérzet és gyökérmak állapota</b>	
Radó EU-s favizsgálati értékszám:	1
A gyökérzet erős, legalább 50%-os károsodása, nagyon rossz feltételekkel rendelkező termőhelyen.	
A gyökérzet sérült, korhadt.	
A gyökérmak sérült, korhadt.	
<b>A törzs állapota</b>	
Radó EU-s favizsgálati értékszám:	1
A törzs előrehaladottan károsult, korhadt, odvas (a törzs oly mértékben károsult, hogy statikai vagy tápanyagellátási funkcióját nem képes ellátni).	
A törzs hajlott, korhadt, odvas, felületén kéregsérülés, kéregleválás található.	
<b>A koronaalap és korona állapota</b>	
Radó EU-s favizsgálati értékszám:	2
Erős koronakárosodás (50% felett)	
A koronaalap sérült, korhadt, odvas.	
A korona csonkolt, torz habitusú. Az ágrendszerben sérült vágás, korhadt vágás, száraz ág, ágcsonk található.	
<b>A vizuális vizsgálat értékelése</b>	
A fa állapota súlyos mértékben leromlott, állapotromlása fő szerkezeti részekre terjed ki ezért csak irreális mértékű beavatkozással tehető biztonságossá, azonban a fa hosszú távon azok elvégzése után sem megtartható.

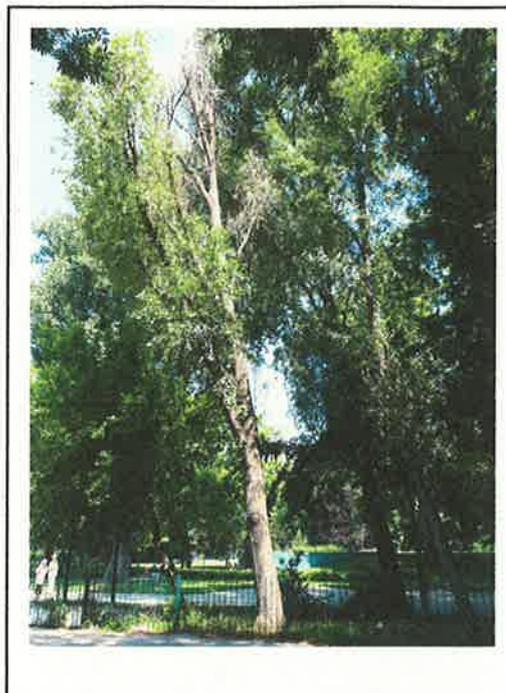
Egyedi azonosító: 14VL102088  
Fa faja: Populus simonii  
Törzsátmérője: 52 cm  
Fa magassága: 15 m  
Korona szélessége: 8 m  
Gyökérzet állapota: 2  
Törzs állapota: 2  
Korona állapota: 1  
Egészségi állapota: 1  
(Radó Dezső által kidolgozott pontrendszerben)  
Beavatkozási javaslat: Kivágás  
Dendrológiai érték: -  
Egyéb szempontok: -  
Megjegyzés: -

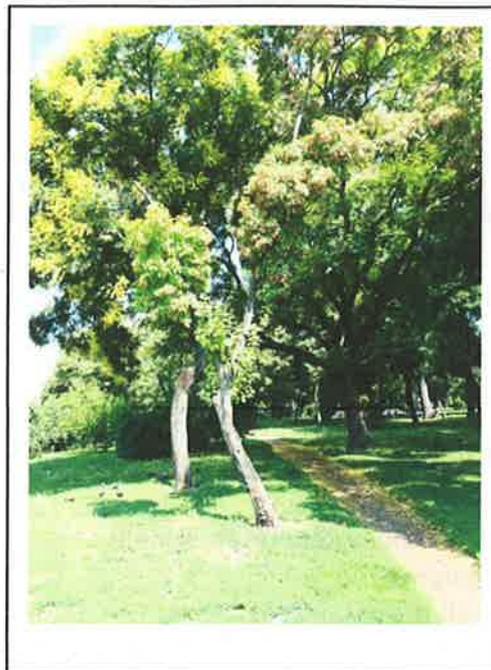
Egyedi azonosító: 14VL104026  
Fa faja: Acer tataricum  
Törzsátmérője: 17 cm  
Fa magassága: 7 m  
Korona szélessége: 5 m  
Gyökérzet állapota: 2  
Törzs állapota: 1  
Korona állapota: 1  
Egészségi állapota: 1  
(Radó Dezső által kidolgozott pontrendszerben)  
Beavatkozási javaslat: Kivágás  
Dendrológiai érték: -  
Egyéb szempontok: -  
Megjegyzés: -

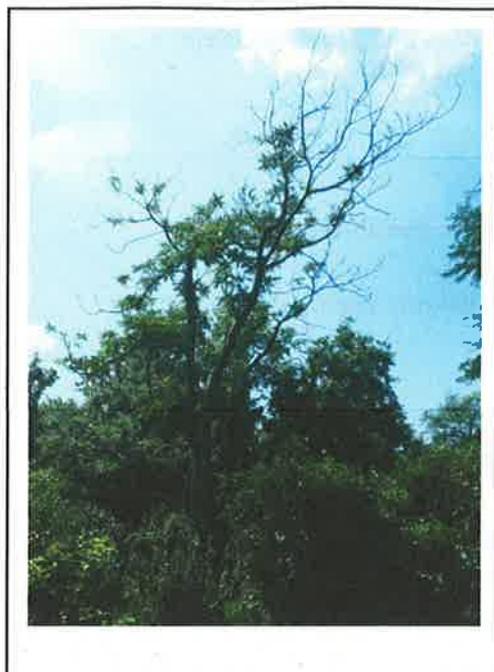
**14VL108115**

Egyedi azonosító: 14VL108115  
Fa faja: Alantus altissima  
Törzsátmérője: 40 cm  
Fa magassága: 12 m  
Korona szélessége: 6 m  
Gyökérzet állapota: 2  
Törzs állapota: 2  
Korona állapota: 1  
Egészségi állapota: 1  
(Radó Dezső által kidolgozott pontrendszerben)  
Beavatkozási javaslat: Kivágás  
Dendrológiai érték: -  
Egyéb szempontok: -  
Megjegyzés: -

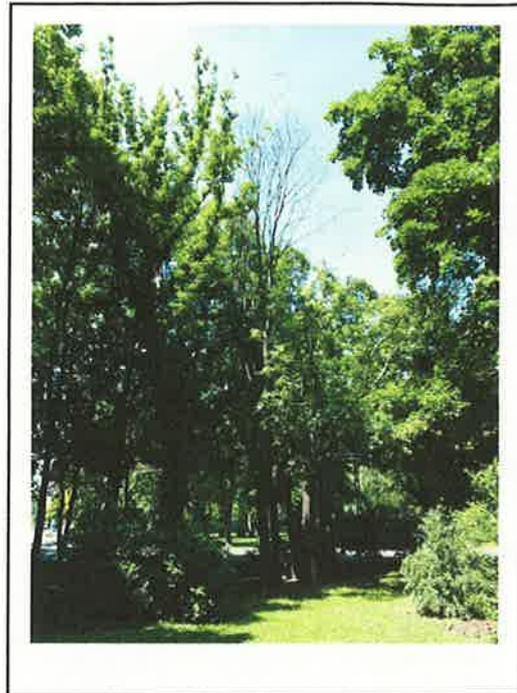
**14VL111055**

Egyedi azonosító: 14VL111055  
Fa faja: Acer campestre  
Törzsátmérője: 30 cm  
Fa magassága: 16 m  
Korona szélessége: 3 m  
Gyökérzet állapota: 1  
Törzs állapota: 1  
Korona állapota: 1  
Egészségi állapota: 1  
(Radó Dezső által kidolgozott pontrendszerben)  
Beavatkozási javaslat: Kivágás  
Dendrológiai érték: -  
Egyéb szempontok: -  
Megjegyzés: Kiszáradt fa

<b>A gyökérzet és gyökérnyak állapota</b>	
Radó EU-s favizsgálati értékszám:	1
A gyökérzet erős, legalább 50%-os károsodása, nagyon rossz feltételekkel rendelkező termőhelyen.	
Elhalt.	
<b>A törzs állapota</b>	
Radó EU-s favizsgálati értékszám:	1
A törzs előrehaladottan károsult, korhadt, odvas (a törzs oly mértékben károsult, hogy statikai vagy tápanyagellátási funkcióját nem képes ellátni).	
Elhalt.	
<b>A koronaalap és korona állapota</b>	
Radó EU-s favizsgálati értékszám:	1
A korona károsodása oly mértékű, hogy élettani funkcióját nem képes ellátni	
Elhalt.	
<b>A vizuális vizsgálat értékelése</b>	
A fa jelenlegi állapotában élet- és balesetveszélyes.

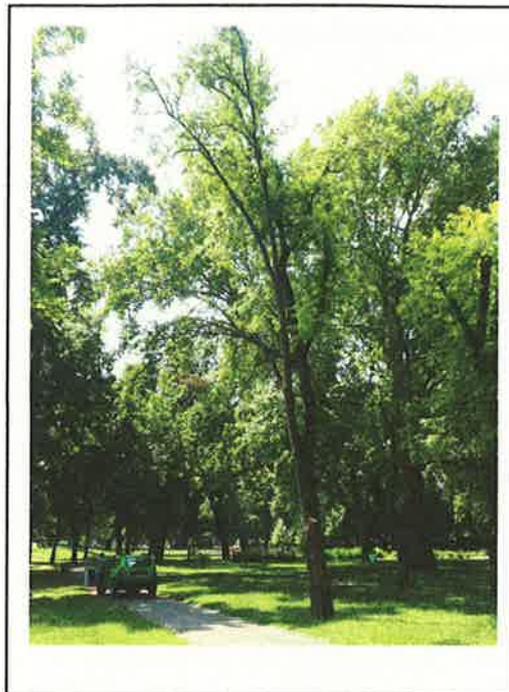
**14VL111104**

Egyedi azonosító: 14VL111104  
Fa faja: Robinia pseudoacacia  
Törzsátmérője: 60 cm  
Fa magassága: 18 m  
Korona szélessége: 4 m  
Gyökérzet állapota: 1  
Törzs állapota: 1  
Korona állapota: 2  
Egészségi állapota: 1  
(Radó Dezső által kidolgozott pontrendszerben)  
Beavatkozási javaslat: Kivágás  
Dendrológiai érték: -  
Egyéb szempontok: -  
Megjegyzés: -

<b>A gyökérzet és gyökérnyak állapota</b>	
Radó EU-s favizsgálati értékszám:	1
A gyökérzet erős, legalább 50%-os károsodása, nagyon rossz feltételekkel rendelkező termőhelyen.	
A gyökérzet sérült, korhadt.	
A gyökérnyak sérült, korhadt.	
<b>A törzs állapota</b>	
Radó EU-s favizsgálati értékszám:	1
A törzs előrehaladottan károsult, korhadt, odvas (a törzs oly mértékben károsult, hogy statikai vagy tápanyagellátási funkcióját nem képes ellátni).	
A törzs hajlott, repedt, korhadt, odvas, felületén kéregsérülés, kéregleválás, rovar kártétel található.	
Háncszövet nagymértékben elhalt.	
<b>A koronaalap és korona állapota</b>	
Radó EU-s favizsgálati értékszám:	2
Erős koronakárosodás (50% felett)	
A koronaalap sérült, korhadt.	
A korona csonkolt, torz habitusú. Az ágrendszerben villás vázág elágazás, sérült vázág, korhadt vázág, száraz ág, ágcsomk található.	
Koronája megnyúlt.	
<b>A vizuális vizsgálat értékelése</b>

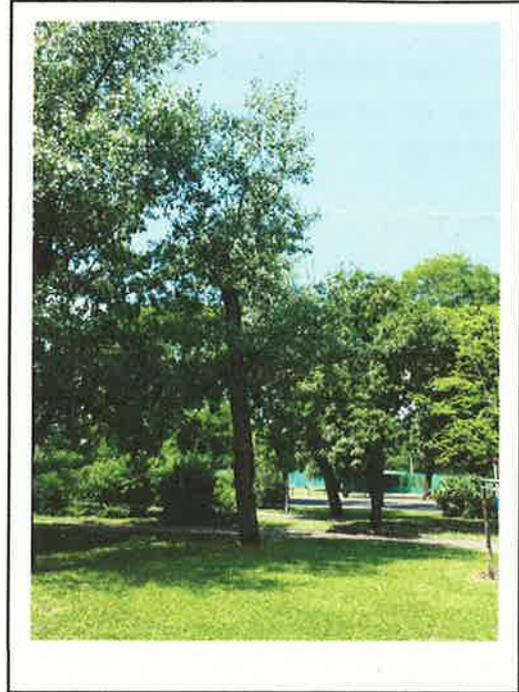
**14VL118129**

Egyedi azonosító: 14VL118129  
Fa faja: Populus nigra  
Törzsátmérője: 49 cm  
Fa magassága: 7 m  
Korona szélessége: 4 m  
Gyökérzet állapota: 2  
Törzs állapota: 1  
Korona állapota: 1  
Egészségi állapota: 1  
(Radó Dezső által kidolgozott pontrendszerben)  
Beavatkozási javaslat: Kivágás  
Dendrológiai érték: -  
Egyéb szempontok: -  
Megjegyzés: A kataszterben Populus simonii szerepel helytelenül.

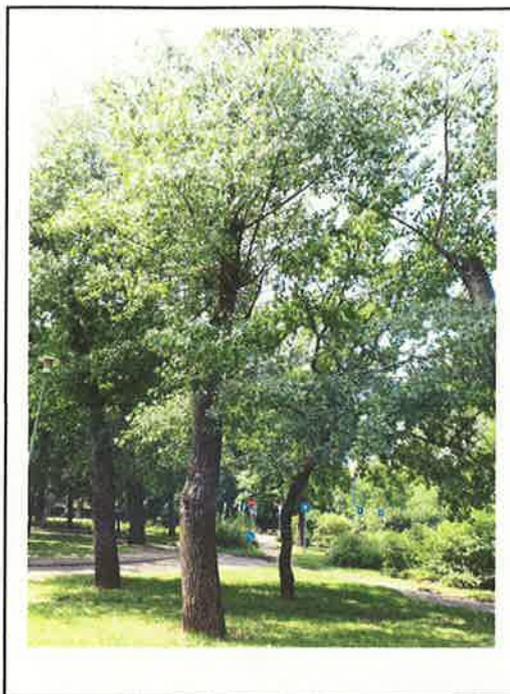
Egyedi azonosító: 14VL118131  
Fa faja: Populus nigra  
Törzsátmérője: 58 cm  
Fa magassága: 9 m  
Korona szélessége: 6 m  
Gyökérzet állapota: 3  
Törzs állapota: 2  
Korona állapota: 1  
Egészségi állapota: 1  
(Radó Dezső által kidolgozott pontrendszerben)  
Beavatkozási javaslat: Kivágás  
Dendrológiai érték: -  
Egyéb szempontok: -  
Megjegyzés: A kataszterben Populus  
simonii szerepel  
helytelenül.

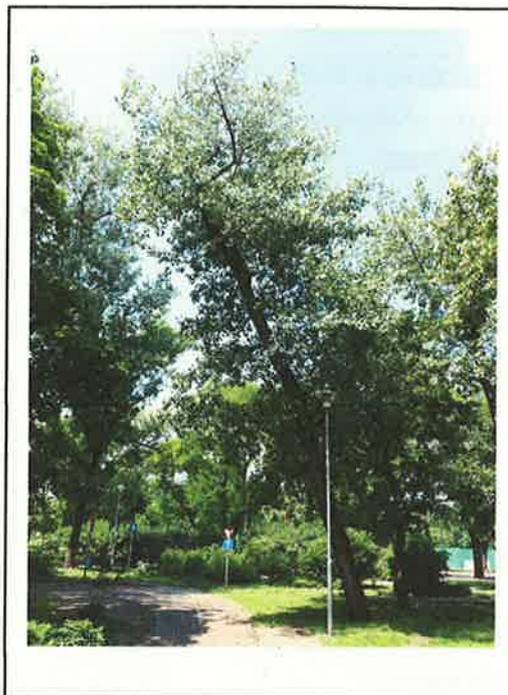
**14VL118132**

Egyedi azonosító: 14VL118132  
Fa faja: Populus nigra  
Törzsátmérője: 47 cm  
Fa magassága: 9 m  
Korona szélessége: 7 m  
Gyökérzet állapota: 3  
Törzs állapota: 2  
Korona állapota: 1  
Egészségi állapota: 1  
(Radó Dezső által kidolgozott pontrendszerben)  
Beavatkozási javaslat: Kivágás  
Dendrológiai érték: -  
Egyéb szempontok: Fagyöngy fertőzés a koronában.  
Megjegyzés: A kataszterben Populus simonii szerepel helytelenül.

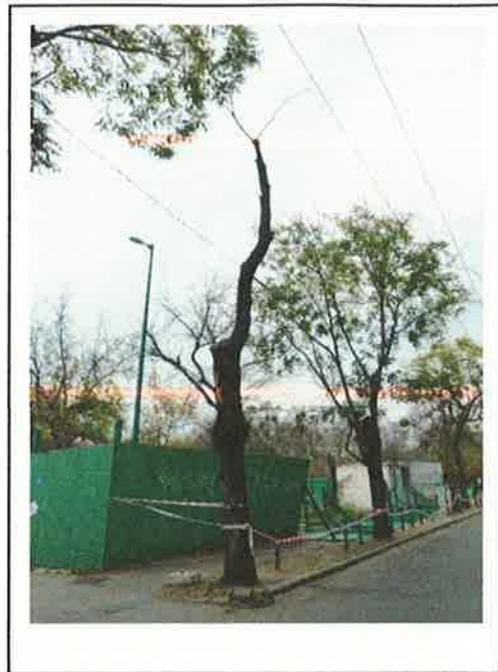
Egyedi azonosító: 14VL220ZMF001  
Fa faja: Kiszáradt fa  
Törzsátmérője: 45 cm  
Fa magassága: 11 m  
Korona szélessége: 2 m  
Gyökérzet állapota: 1  
Törzs állapota: 1  
Korona állapota: 1  
Egészségi állapota: 1  
(Radó Dezső által kidolgozott pontrendszerben)  
Beavatkozási javaslat: Kivágás  
Dendrológiai érték: -  
Egyéb szempontok: -  
Megjegyzés: -

<b>A gyökérszet és gyökérnyak állapota</b>	
Radó EU-s favizsgálati értékszám:	1
A gyökérszet erős, legalább 50%-os károsodása, nagyon rossz feltételekkel rendelkező termőhelyen.	
A gyökérszet sérült, korhadt.	
A gyökérnyak sérült, korhadt.	
<b>A törzs állapota</b>	
Radó EU-s favizsgálati értékszám:	1
A törzs előrehaladottan károsult, korhadt, odvas (a törzs oly mértékben károsult, hogy statikai vagy tápanyagellátási funkcióját nem képes ellátni).	
A törzs repedt, korhadt, felületén rovar kártétel található.	
<b>A koronaalap és korona állapota</b>	
Radó EU-s favizsgálati értékszám:	1
A korona károsodása oly mértékű, hogy élettani funkcióját nem képes ellátni	
A koronaalap korhadt.	
Az ágrendszerben korhadt vázág található.	
<b>A vizuális vizsgálat értékelése</b>	
A fa jelenlegi állapotában élet- és balesetveszélyes.

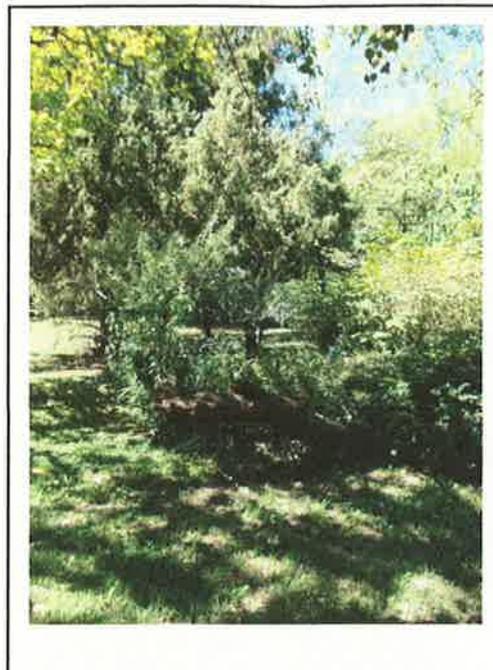
Egyedi azonosító: 14VL225055  
Fa faja: Elaeagnus angustifolia  
Törzsátmérője: 23 cm  
Fa magassága: 3 m  
Korona szélessége: 3 m  
Gyökérzet állapota: 1  
Törzs állapota: 1  
Korona állapota: 1  
Egészségi állapota: 1  
(Radó Dezső által kidolgozott pontrendszerben)  
Beavatkozási javaslat: Kivágás  
Dendrológiai érték: -  
Egyéb szempontok: -  
Megjegyzés: -

<b>A gyökérzet és gyökérnyak állapota</b>	
Radó EU-s favizsgálati értékszám: 1	
A gyökérzet erős, legalább 50%-os károsodása, nagyon rossz feltételekkel rendelkező termőhelyen.	
<b>A törzs állapota</b>	
Radó EU-s favizsgálati értékszám: 1	
A törzs előrehaladottan károsult, korhadt, odvas (a törzs oly mértékben károsult, hogy statikai vagy tápanyagellátási funkcióját nem képes ellátni).	
<b>A koronaalap és korona állapota</b>	
Radó EU-s favizsgálati értékszám: 1	
A korona károsodása oly mértékű, hogy életani funkcióját nem képes ellátni	
<b>A vizuális vizsgálat értékelése</b>	
A fa jelenlegi állapotában élet- és balesetveszélyes.
